**Fastighetsuppgifter**

Fastighetsbeteckning  
Landvetters-Backa 1:203  
Adress  
Solbacken 14  
43836 Landvetter

| Uppdragsnummer | O33541 |
| Besiktningsdatum | 2026-08-31 |

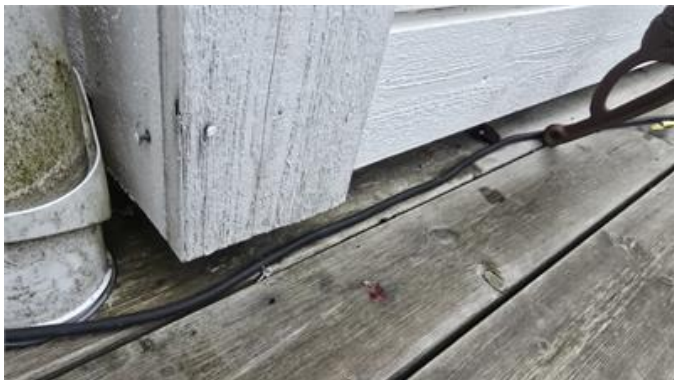
| Besiktningsresultat | | | | | |
|---|---|---|---|---|---|
| Fasad och snickerier | | X | | | Lokalt noterades målning/underhållsbehov och torrsprickor, då främst på hörnbrädor och fönster/dörrfoder. Se kommentar/riskanalys. |

När det finns brister i underhållet av och/eller torrsprickor i fasadpanel/snickerier finns det en risk att man kan få skador i det organiska materialet vilket kan påverka byggnaden och inomhusmiljön negativt.

Exempelbild, lokalt målning/underhållsbehov fasad.
