**Fastighetsuppgifter**

Fastighetsbeteckning  
Armeringen 3  
Adress  
Furuborgsvägen 15C  
155 32 Nykvarn

**Besiktningsuppgifter**

| Uppdragsnummer | A37988 |

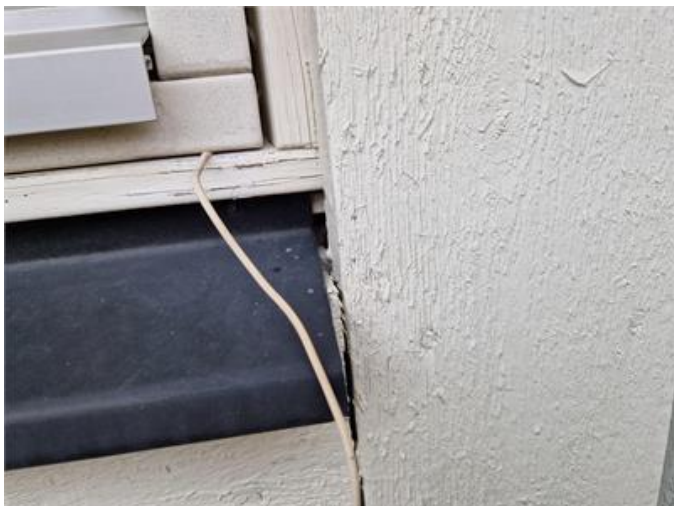
| Besiktningsresultat | | | | | |
|---|---|---|---|---|---|
| Utvändigt | | X | | | - Utvändiga trädetaljer är i behov av målning/underhåll.<br>- Fönsterbleck saknar uppvikata gavlar och glipor förekommer mot foder/smyg. Se även bild sid 5.<br>- Fasadbräda på baksida sitter löst och bildar glipa. |

Garage:  
Fönsterbleck saknar uppvikata gavlar och glipor  
förekommer mot foder/smyg.
