# Besiktningsprotokoll

Anticimex Försäkringsbesiktning i samarbete med Fastighetsbyrån

| Fastighetsbeteckning:<br>LAXNESTUGAN 1:13 | |

| Besiktningsdatum:<br>2026-08-28 | Protokollnummer:<br>69906287 |

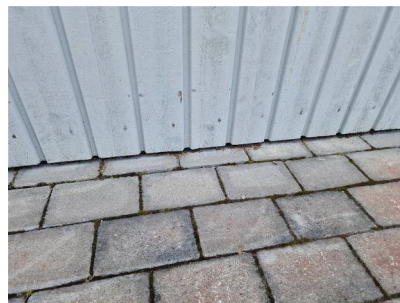
Fasadpanelen är i behov av målning/underhåll samt att avståndet mellan fasadbeklädnaden och marken är inte tillräckligt.

Eftersom fasadbeklädnaden avslutas för nära mark finns risk för att fukt från marken sugas upp i fasadpanelens nederkant. Detta kan orsaka fuktrelaterade skador i fasadbeklädnaden och bakomliggande konstruktioner.

För att öka livslängden på fasadbeklädnaden rekommenderas målning och underhåll.

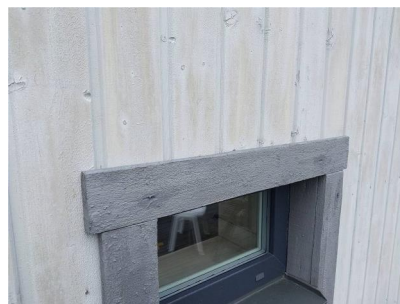
Fönsterbleck lutar fel samt är bristfälligt monterade, överbleck saknas på fönster.

Detta medför det en ökad risk för att vatten kan rinna in och orsaka fuktrelaterade skador i omkringliggande konstruktioner.

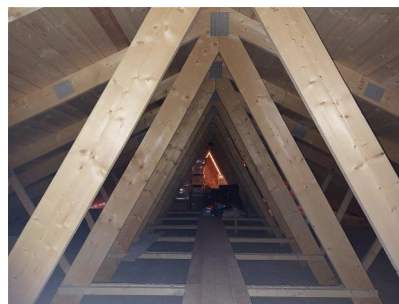
Vid kontroll av vinden uppmättes fuktvärden under kritisk fuktnivå för mikrobiell tillväxt och en normal lukt upplevdes.

Risk för mikrobiell tillväxt föreligger om den relativa fuktigheten (RF) i den omgivande luften är över 75 % vilket i furuvirke motsvarar en fuktkvot (FK) på 17 %. Fuktkvoten i underlagstak/takbjälkar uppmättes till 8%.

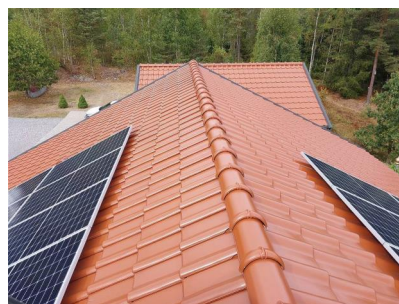
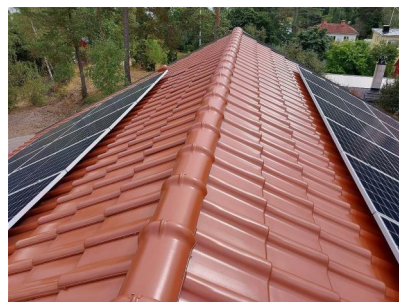
Inget att notera.

Besiktning av yttertaket har genomförts från mark, anliggande steg mot takfot samt taksteg.

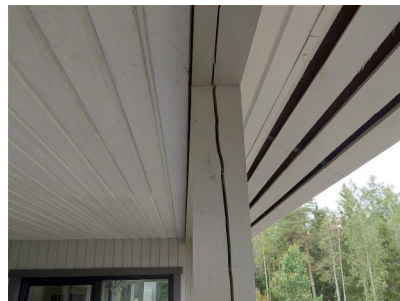
Större torrsprickor förekommer i stolpar och balkar.

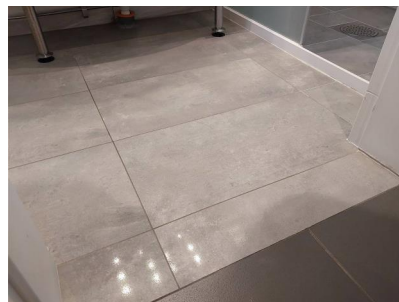
Fuktindikering i utrymmet gav förhöjda fuktindikationer vid dörröppning och strax utanför dörr, bomljud förekommer även i klinker utanför dörr.

Klämringen sitter ej i sitt rätta läge (ej nedtryckt helt mot golvbrunnen), avloppsrör till handfat är placerad för nära vägg, duschsockel är stängd mot golvbrunnen, tröskel saknas.

Detta medför en ökad risk för att vatten tränger ner i omkringliggande konstruktioner och orsakar fuktskador.

Vi rekommenderar en fördjupad undersökning för att bedöma om skada finns samt orsak och omfattning.

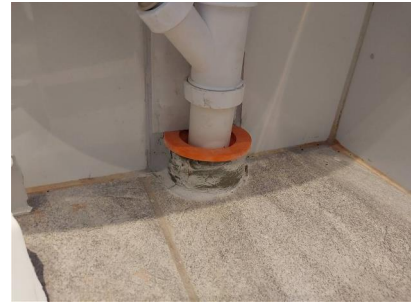
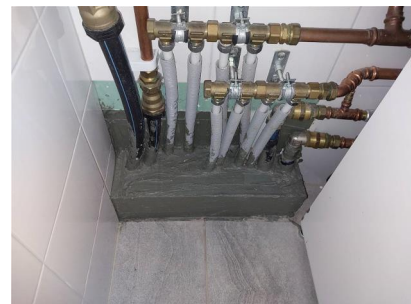
Klämring sitter ej i sitt rätta läge och är trasig, rörgenomföringar finns i klack i golv samt avloppsrör sitter för nära vägg, klinker har släppt från underlaget (vidhäftningen mellan klinker och underlag har upphört, så kallat bomljud uppstår)

Detta medför en ökad risk för att vatten tränger ner i omkringliggande konstruktioner och orsakar fuktskador.

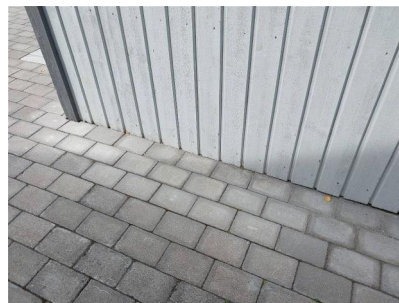
Fasadpanelen är i behov av målning/underhåll samt att avståndet mellan fasadbeklädnaden och marken är inte tillräckligt.

Eftersom fasadbeklädnaden avslutas för nära mark finns risk för att fukt från marken sugas upp i fasadpanelens nederkant. Detta kan orsaka fuktrelaterade skador i fasadbeklädnaden och bakomliggande konstruktioner.

För att öka livslängden på fasadbeklädnaden rekommenderas målning och underhåll.

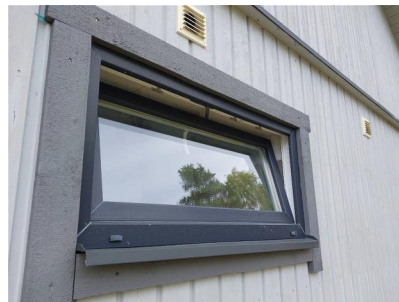
Överbleck saknas ovan fönster, underbleck är bristfälligt monterade.

Detta medför en ökad risk för att vatten kan rinna in och orsaka fuktrelaterade skador i omkringsliggande konstruktioner.

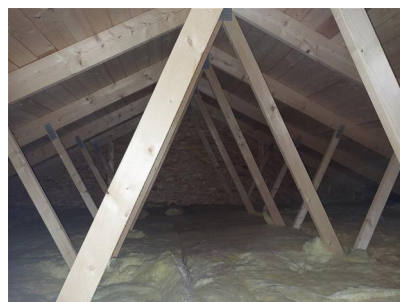
Vid kontroll av vinden uppmättes fuktvärden under kritisk fuktnivå för mikrobiell tillväxt och en normal lukt upplevdes.

Risk för mikrobiell tillväxt föreligger om den relativa fuktigheten (RF) i den omgivande luften är över 75 % vilket i furuvirke motsvarar en fuktkvot (FK) på 17 %. Fuktkvoten i underlagstak/takbjälkar uppmättes till 8%.

Vinden är besiktad från luckan, landgångar saknas i utrymmet.

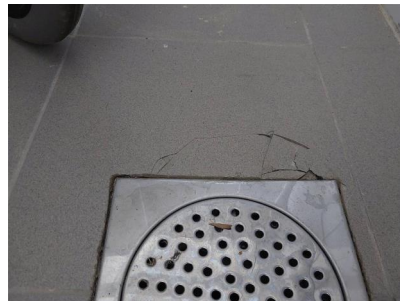
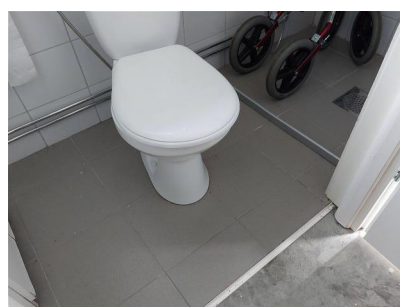
I våtrummet i garaget så förekommer trasigt klinker runt golvbrunnen samt andra brister, där tar man förslagsvis ut en fackman för kontroll om åtgärder behöver vidtas innan utrymmet används.

Tätskikt saknas i golvbrunnen, sprickor finns i kakel och klinker samt lokalt är klinker trasigt vid golvbrunnen. Klinker har släppt från underlaget (vidhäftningen mellan klinker och underlag har upphört, så kallat bomljud uppstår), tröskel saknas och blandaren till handfatet sitter löst.

Med anledning av de brister och skador som finns rekommenderas att kontakt tas med fackman för kontroll samt eventuellt ett åtgärdsförslag.
