# Besiktningsprotokoll

## Anticimex Bostadsrättsbesiktning

| Bostadsrättsförening:<br>BRF Loopingen | |

| Besiktningsdatum:<br>2026-08-26 | Protokollnummer:<br>69900361 |

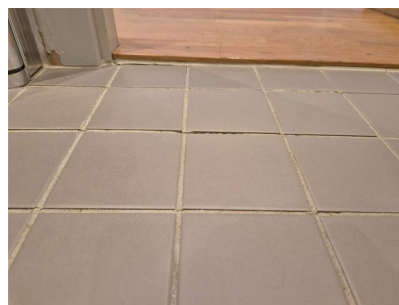
Flera golvplattor har släppt från underlaget, bland annat vid dörröppningen samt i duschdelen.

Vid knockning upplevs plattorna ha bristande vidhäftning mot underlaget. Fuktindikering utförd vid besiktningstillfället visade inga förhöjda fuktvärden i rummet eller i angränsande utrymmen.

Orsaken till att plattorna har släppt har inte kunnat fastställas inom ramen för besiktningen. Det kan bland annat röra sig om bristande vidhäftning vid utförandet eller rörelser/sättningar i byggnaden. Fördjupad undersökning/kontakt med fackman rekommenderas för att utreda bakomliggande orsak och bedöma behov av åtgärd.

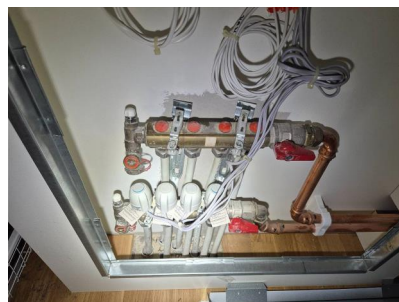
Rörslits saknar vattentät botten.

En rörslits ska ha en vattentät botten och vara försedd med skvallerrör. När det saknas ökar risken för att ett läckage inte upptäcks i tid. Det kan leda till fuktskador i omkringliggande konstruktioner.

För att minska risken för omfattande följskador vid ett eventuellt läckage rekommenderas installation av fuktlarm.

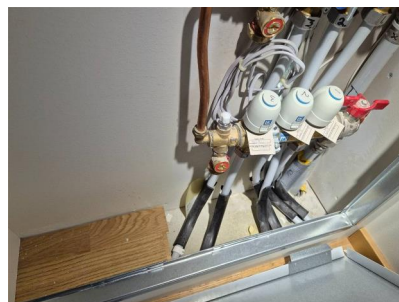
Rörslits saknar vattentät botten.

En rörslits ska ha en vattentät botten och vara försedd med skvallerrör. När det saknas ökar risken för att ett läckage inte upptäcks i tid. Det kan leda till fuktskador i omkringliggande konstruktioner.

För att minska risken för omfattande följdskador vid ett eventuellt läckage rekommenderas installation av fuktlarm.
