# Besiktningsprotokoll

Kompletterande besiktning  
Anticimex Försäkringsbesiktning i samarbete med Fastighetsbyrån

| Fastighetsadress:<br>Götuddevägen 39 | |

| Besiktningsdatum:<br>2026-08-31 | Protokollnummer:<br>69908342 |

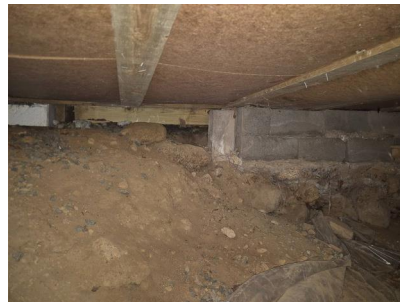
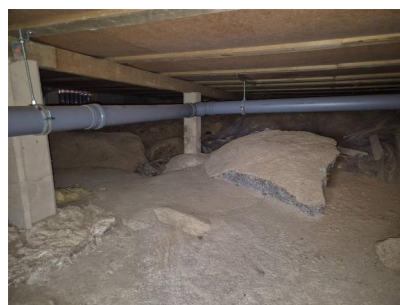
Krypgrund/plintgrund under entrehallen/sovrumsdelen är ej  
besiktningsbar på grund av låg höjd.

Krypgrund/plintgrund är en riskkonstruktion.

Uteluftsventilerade krypgrunder/plintgrunder med bjälklag av organiskt material har ofta fuktskador på grund av naturlig fuktpåverkan. Detta kan resultera i mikrobiella skador (angrepp av mikroorganismer) och, i värsta fall, rötskador. Mikrobiell lukt kan då spridas till boendemiljön.

Fuktkvoten uppmättes mellan 12 och 16 % i bjälklag.

Risk för mikrobiell tillväxt föreligger om fuktkvoten överstiger 17 %.

- Trädetaljer förekommer mot betong och nära/mot mark.

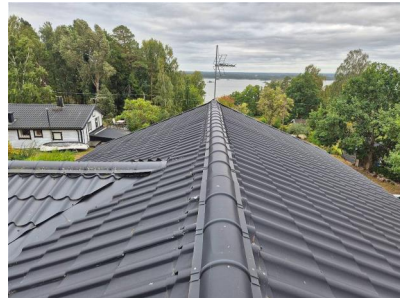
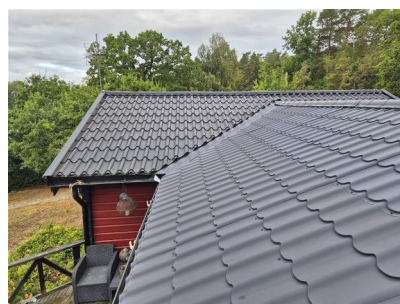
Yttertaket är äldre.

Plåtdetaljer och underlagspapp har enligt vår bedömning en begränsad livslängd. Eftersom husets taktäckning är äldre har det ett minskat motstånd mot vatteninträngning. Detta i sin tur kan leda till fuktskador på träläkt och vidare ner i underliggande konstruktioner.

Rekommenderar att taket på gäststugan ses över av fackman då det är ställvis i sämre skick.

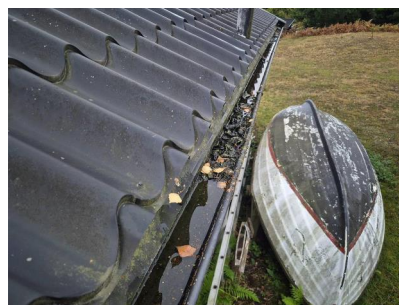
Hängrännor lutar fel.

När hängrännor har en felaktig lutning (bakfall) finns risk att regnvatten svämmar över.

Lera och löv förekommer i hängrännor.

Rensning av hängrännor rekommenderas.

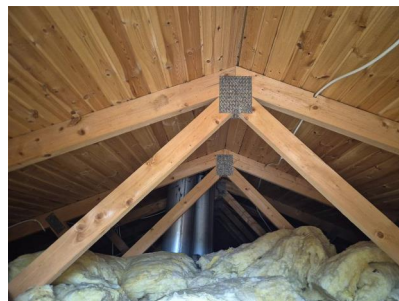
Hela vindsutrymmet kunde inte besiktas eftersom landgångar saknas.

Besiktningen utfördes från inspektionsluckan ovan plåttaket. Luckan på andra sidan var ej öppningsbar vid besiktningstillfället.

Kontroll av konstruktion på vinden vid luckans område uppmättes fuktvärden under kritisk fuktnivå för mikrobiell tillväxt.

Fuktkvoten uppmättes till ca 10 %.

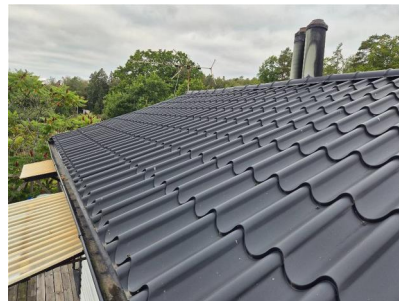
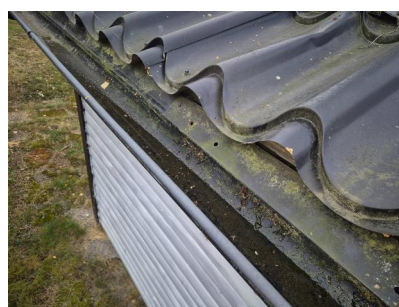
Yttertaket är äldre.

Plåtdetaljer och underlagspapp har enligt vår bedömning en begränsad livslängd. Eftersom husets taktäckning är äldre har det ett minskat motstånd mot vatteninträngning. Detta i sin tur kan leda till fuktskador på träläkt och vidare ner i underliggande konstruktioner.

- Otäta rör genomföringar noterades finns vid skorsten.
- Farmarskruvar har ställvis "vandrat" upp.
- Mindre bucklor förekommer.
- Takfotsplåt har ställvis släppt från underlaget.
- Synliga ytor av underlagspappen är slitet.

Rekommenderar att en takläggare/plåtslagare kontaktas för en mer fördjupad undersökning av taket.
