**Fastighetsuppgifter**

Tomaten 40

Gökärtsvägen 80

| Uppdragsnummer | AB7948 |

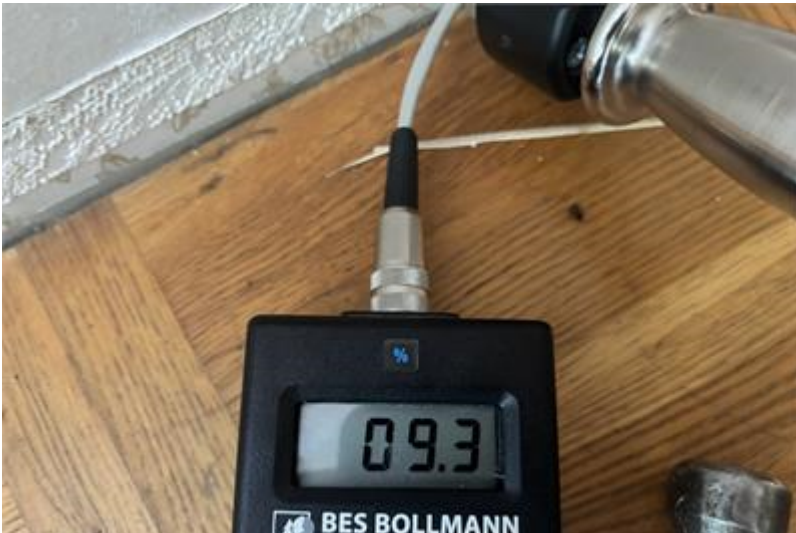
| Byggnadsdel | Entréplan. |
| Konstruktionsdel | Ytterväggssyll. |
| Konstruktionsuppbyggnad | Tunnflytande golv på betongplatta. |

Vid stickprovskontroll uppmättes fuktvärden under gränsvärdet och ingen avvikande lukt upplevdes.

Fuktkvoten uppmättes till mellan 9-10%, vilket är under gränsvärdet.

Det kritiska gränsvärdet för mikrobiell tillväxt brukar anges till ca 17% fuktkvot (FK).

Resultatet av stickprovskontrollen ger inga indikationer på att skador förekommer.
