# Besiktningsprotokoll

Anticimex Försäkringsbesiktning i samarbete med Fastighetsbyrån

| Fastighetsadress:<br>Vilebacken 34 | |

| Besiktningsdatum:<br>2026-08-27 | Protokollnummer:<br>69894393 |

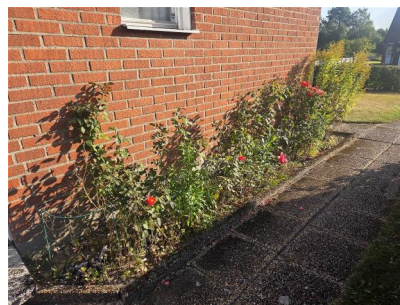
Växter finns i anslutning till byggnaden.

När det finns rabatter och växter nära byggnaden finns risk att fukt stannar kvar i väggarna. Detta kan i sin tur orsaka invändiga fuktskador. Växternas rötter kan också skada grundmuren och sätta dräneringsledningen ur funktion.

Området närmast huset rekommenderas att vara fritt från växtlighet.

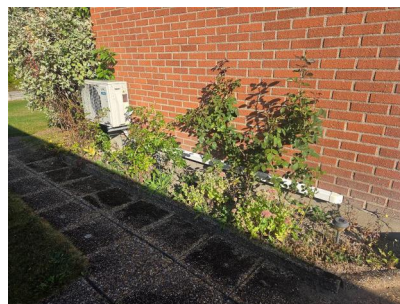
Kondensvatten från luftvärmepumpens utedel leds inte bort från husgrunden.

Detta medför ökad risk för att vatten kan tränga in i anslutande konstruktioner, vilket i sin tur kan leda till fuktrelaterade skador. Observera att besiktning av byggnadens värmesystem eller värmepumpen inte har ingått i uppdraget.

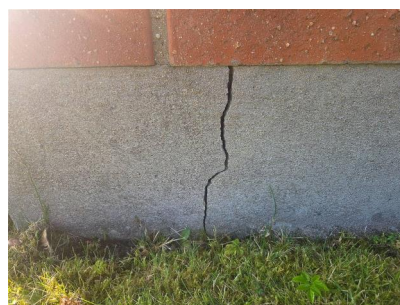
Sprickor finns i sockel.

Detta kan leda till fukt- och frysskador i konstruktionen.

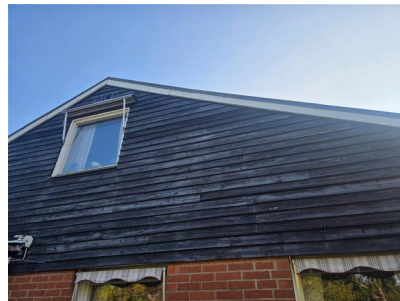
Fasadpanel och vindskivor är i behov av målning/underhåll och lokala rötskador förekommer.

Fasadbeklädnad och träkonstruktioner där målningsbehov finns riskerar att få fukt- och rötskador på grund av sämre vattenavvisande förmåga.

För att öka livslängden på dessa delar rekommenderas målning och underhåll. I samband med ommålning rekommenderas att de rötskadade delarna byts ut.

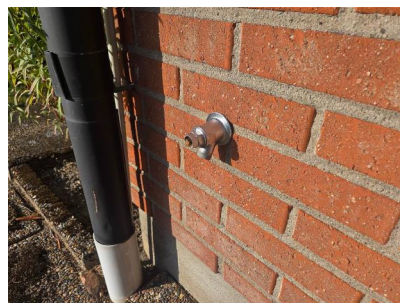
Vattenutkastaren är inte frostsäker.

När vattenutkastaren inte är frostsäker ökar risken för att den ska frysa sönder och orsaka en vattenskada.

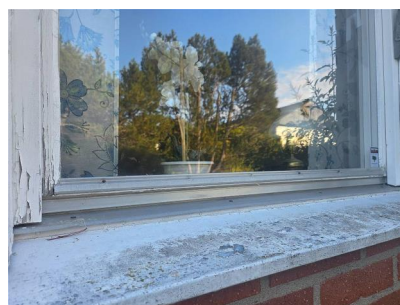
Fönster är i behov av målning/underhåll.

Fönsterbågar och fönsterkarmar där målningsbehov finns riskerar att få fukt- och rötskador på grund av sämre vattenavvisande förmåga.

För att öka livslängden på fönster rekommenderas målning och underhåll.

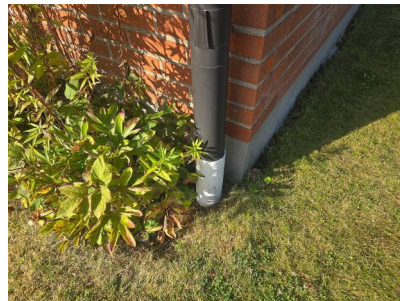
Lövsilar finns inte.

När det saknas lövsilar så finns det risk att det kan bli stopp i dagvattenledningen.

För att hindra stopp i dagvattenledningar rekommenderas komplettering av lövsilar.

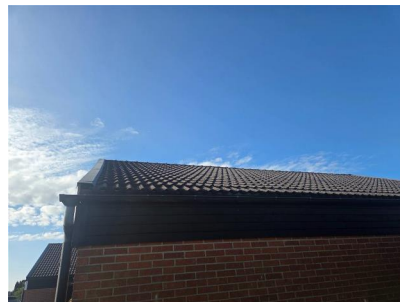
Yttertaket är äldre.

Takpannor, plåtdetaljer och underlagspapp har enligt vår bedömning en begränsad livslängd. Eftersom husets taktäckning är äldre har det ett minskat motstånd mot vatteninträngning. Detta kan i sin tur leda till fuktskador på träläkt och vidare ner i underliggande konstruktioner.

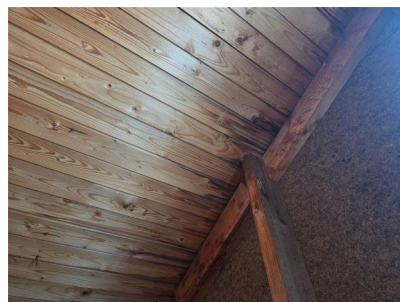
Fuktfäckar förekommer på underlagstaket.

Fuktfäckar kan bero på olika saker, och kan vara ett tecken på ett tidigare eller ett pågående läckage.

En fördjupad undersökning rekommenderas för att bedöma orsak och omfattning.

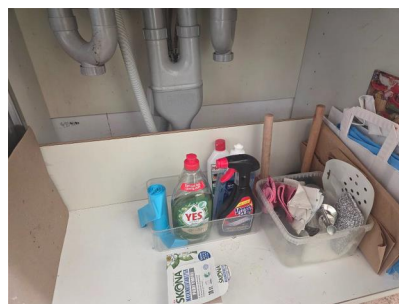
Fuktskydd saknas i diskbänksskåp samt under kyl och frys.

Utan fuktskydd är det svårt att upptäcka läckage. Vatten kan då tränga in i omkringliggande konstruktioner och orsaka fuktskador.

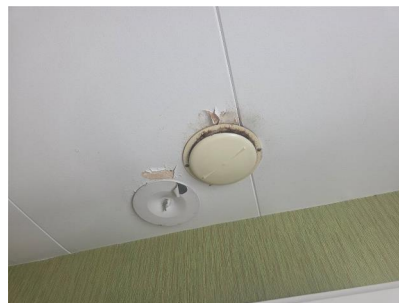
Våtutrymmet har äldre yt-/tätskikt.

- Färgsläpp förekommer i tak kring ventilationsdon.

Eftersom funktionen, som innebär att ytskiktet/tätskiktet ska vara vattentätt, kan vara nedsatt finns en ökad risk att vatten kan tränga igenom ytskiktet/tätskiktet med vattenskador i omkringliggande konstruktioner som följd.

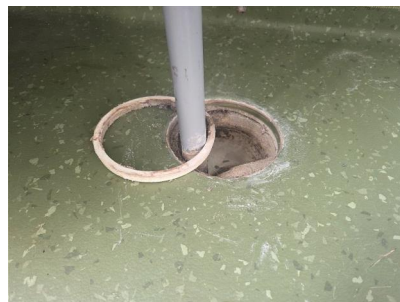
Klämring i golvbrunn är lös.

- Golvbeklädnad har släppt från underlaget kring golvbrunn.

Den lösa klämringen i golvbrunnen medför att vatten kan tränga ner i omkringliggande konstruktioner med fuktskador som följd. Detta kan i sin tur leda till mikrobiella skador (angrepp av mikroorganismer).

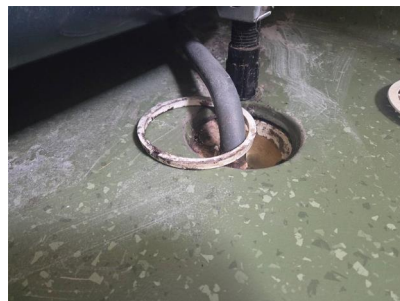
Våtutrymmet har äldre yt-/tätskikt.

- Klämring i golvbrunn är lös och golvbeklädnad har släppt från underlaget kring golvbrunn.
- Väggbeklädnad är otät i skarvar.
- Läckage förekommer från tvättställ.

Renovering av utrymmet rekommenderas. Kontakta en behörig våtrumsentreprenör för en renovering. I samband med renoveringen bör omkringliggande konstruktioner kontrolleras för att upptäcka eventuella följdskador.

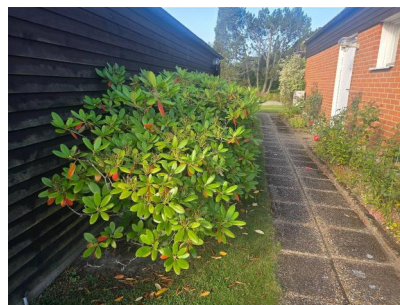
Växter finns i anslutning till garaget.

När det finns rabatter och växter nära byggnaden finns risk att fukt stannar kvar i väggarna. Detta kan i sin tur orsaka invändiga fuktskador. Växternas rötter kan också skada grundmuren och sätta dräneringsledningen ur funktion.

Området närmast garaget rekommenderas att vara fritt från växtlighet.

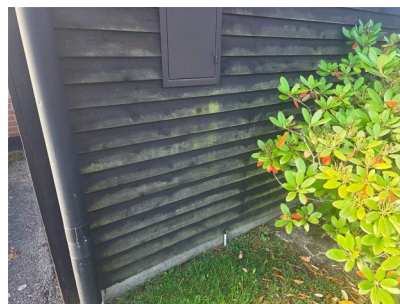
Fasadpanelen är i behov av målning/underhåll.

Fasadbeklädnad och träkonstruktioner där målningsbehov finns riskerar att få fukt- och rötskador på grund av sämre vattenavvisande förmåga.

För att öka livslängden på fasadbeklädnaden rekommenderas målning och underhåll.

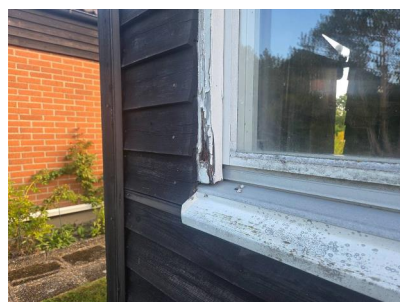
Fönster är i behov av målning/underhåll och lokala rötskador förekommer.

Fönsterbågar och fönsterkarmar där målningsbehov finns riskerar att få fukt- och rötskador på grund av sämre vattenavvisande förmåga.

För att öka livslängden på fönster rekommenderas målning och underhåll. I samband med ommålning rekommenderas att de rötskadade delarna byts ut.

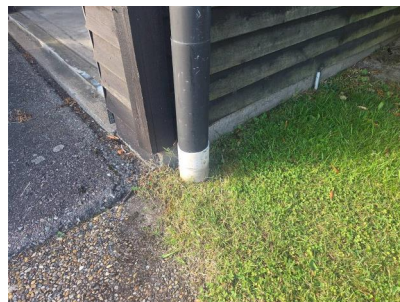
Lövsilar finns inte.

När det saknas lövsilar så finns det risk att det kan bli stopp i dagvattenledningen.

För att hindra stopp i dagvattenledningar rekommenderas komplettering av lövsilar.

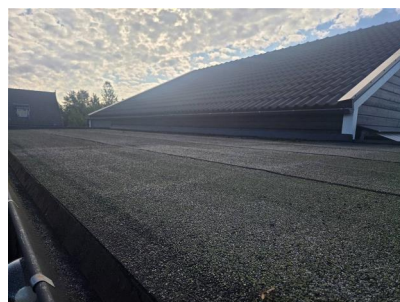
Takpappen är äldre.

- Taket är besiktat från anliggande stegen.

Eftersom takpappen är äldre har den ett minskat motstånd mot vattengenomträngning. Detta kan i sin tur leda till att takkonstruktionen drabbas av fuktskador.

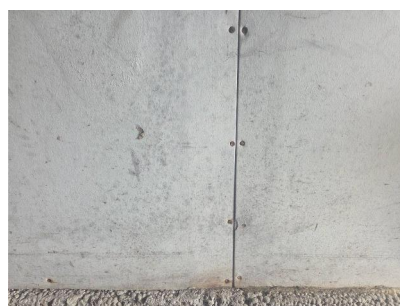
Mikrobiell påväxt finns på vägg.

En fördjupad undersökning rekommenderas för att bedöma orsak och omfattning.
