# Besiktningsprotokoll

Anticimex Försäkringsbesiktning i samarbete med Fastighetsbyrån

| Fastighetsadress:<br>Välle 5 | |

| Besiktningsdatum:<br>2026-08-26 | Protokollnummer:<br>69895787 |

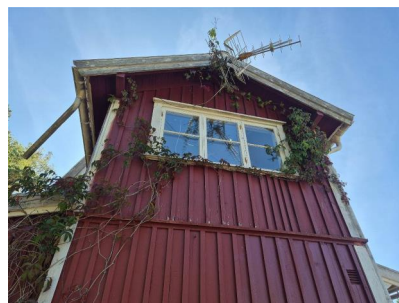
Fasadbeklädnaden/vindskivor har torrsprickor/färgsläpp.  
Växter finns på fasaden som bör tas bort.

Fasadbeklädnad och träkonstruktioner där målningsbehov finns riskerar att få fukt- och rötskador på grund av sämre vattenavvisande förmåga.

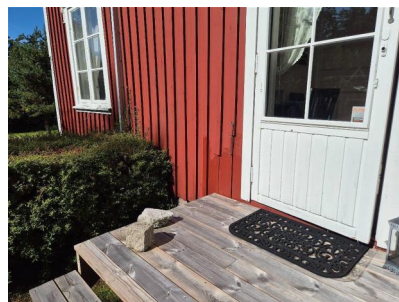
Underhållsbehov förekommer.

Underhållsbehov innebär risk för rötskador.

Tröskelbleck saknas under dörr, vilket medför risk för fuktinträngning.

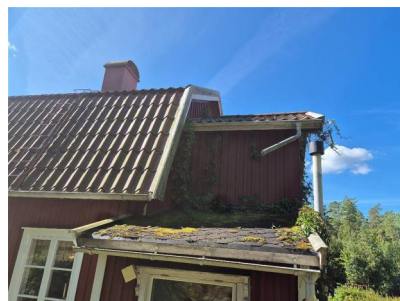
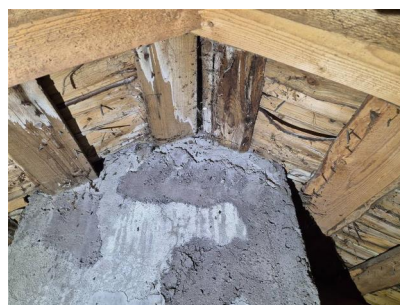
Mossa förekommer på papptaket, vilket bör tas bort. Mossa binder fukt och försämrar pappens motståndskraft mot vatten och ökar risken för inläckage.

Runt murstocken/sidovindar noterades missfärgningar, torrt vid besiktningstillfället.

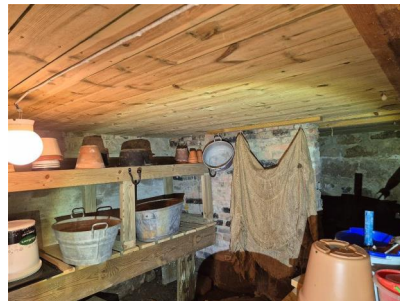
Vid inträde i grovkällaren upplevdes en avvikande mikrobiell/kemisk lukt. Blindbottenbrädorna är tryckimpregnerade. Fuktpåverkade träkonstruktioner förekommer. Markytan är fuktig. Fuktkvoten uppmättes till 22%. Risk för mikrobiell tillväxt föreligger vid 17%. Resterande delar av torpargrunden är ej besiktningsbar då inspektionslucka saknas.

Uteluftsventilerade torpargrunder med bjälklag av organiskt material har ofta fuktskador på grund av naturlig fuktpåverkan. Lukten som känns i grunden kan också spridas till boendemiljön.

Vi rekommenderar en fördjupad undersökning för att bedöma orsak och omfattning.

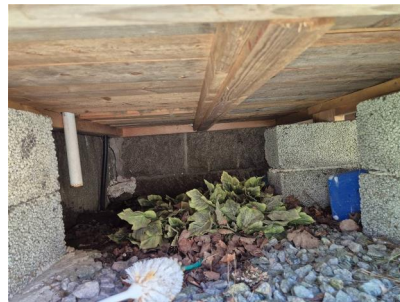
Plintgrunden är en riskkonstruktion vilket kan medföra att det är ett för fuktigt klimat i grunden under delar av året på grund av missgynnsam temperaturskillnad, vilket kan medföra att fuktnrelaterade skador och lukt uppkommer.

Fuktkvoten uppmättes till 15%. Risk för mikrobiell tillväxt föreligger vid 17%.

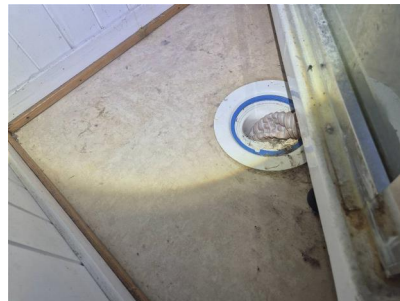
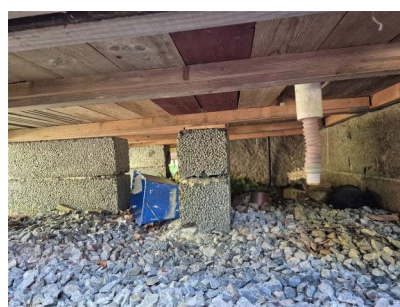
Våutrymmet har äldre yt-/tätskikt.  
Golvbrunnen är felmonterad och tätskiktet är ej anslutet.  
Vattnet från golvbrunnen och handfat släpps ner i plintgrunden.  
Skador finns i tätskiktet på golvet tätskiktet är inte uppvikt mot vägg.

Bristerna medför risk för fuktskador i omkringliggande konstruktioner.

Fuktindikering utan anmärkning.

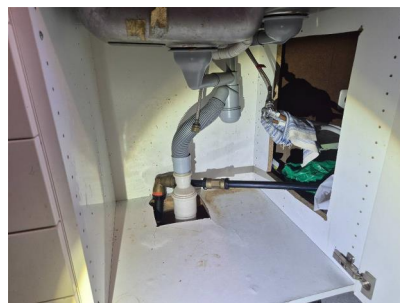
Fuktskydd finns inte i diskbänksskåp och under kyl och frys.

Fuktskydd rekommenderas enligt ovan för att lättare kunna upptäcka eventuella läckage och undvika fuktskador.

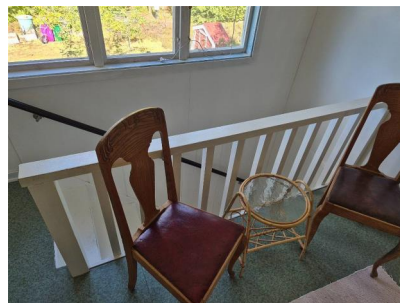
Trappräcket är lågt.
