Öppinge 1:30

Öppinge 668

| Besiktningsdatum | 2026-08-31 |
| Besiktningföretag | OBM Kronoberg AB |

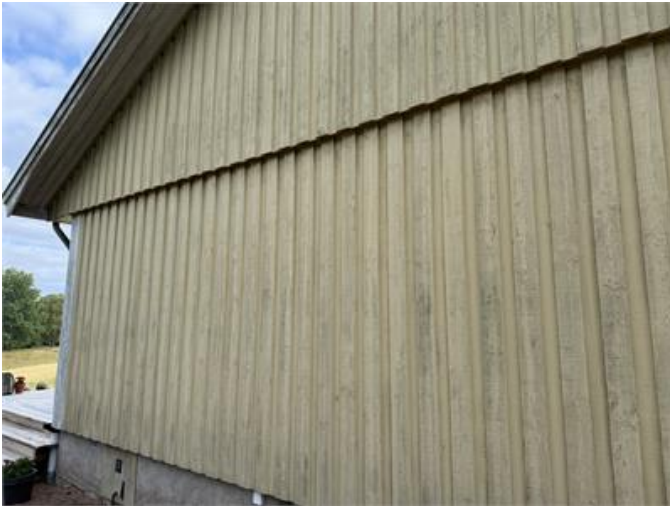
| Besiktningsresultat | | | | | |
|---|---|---|---|---|---|
| Fasad | | X | | | Fasaden uppvisar begynnande tvätt-/målningsbehov. |

Fasaden är i behov av tvättning och målning.

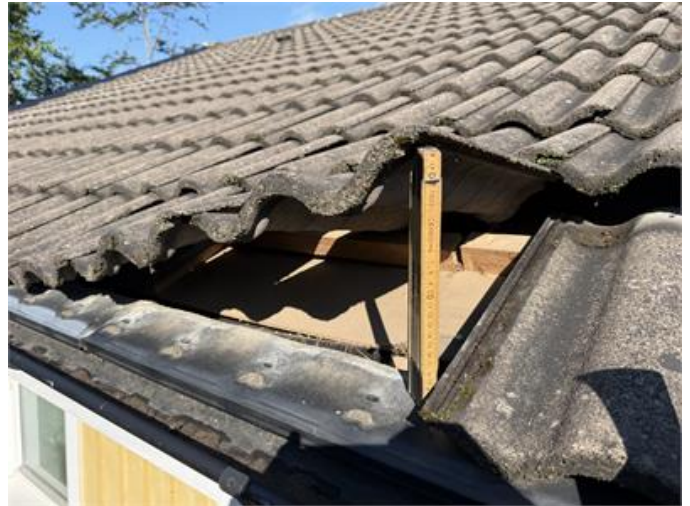
| Besiktningsresultat | | | | | |
|---|---|---|---|---|---|
| Tak | | X | | | Underlagstaket består av plywoodskivor utan yttre täckning av papp. Denna typ av underlagstak är känslig för tillskjutande fukt, det är därför viktigt att regelbundet se över taktäckningen och snabbt rätta till eventuella brister.<br>De nedre/ytte raderna takpannor är inte fastmonterade. Skorstenens nedre beslagsplåt följer inte takpannornas profilering (färgsläpp förekommer också från plåten). |

Underlagstaket består av plywoodskivor och de nedre takpannorna är inte fastmonterade.

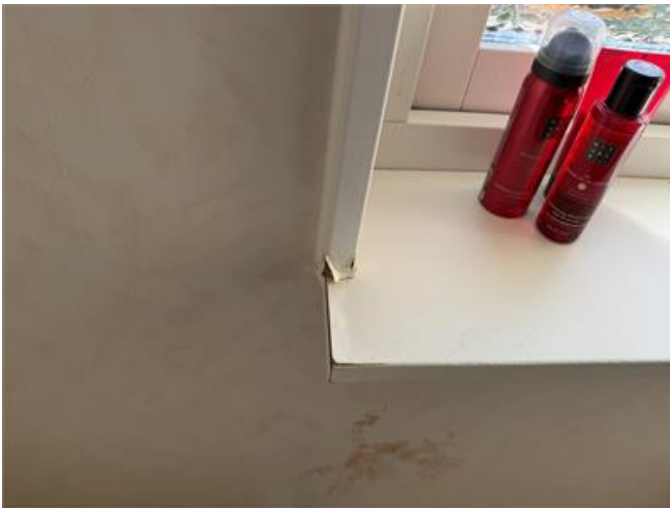
| Besiktningsresultat | | | | | |
|---|---|---|---|---|---|
| Dusch/wc | | X | | | Utrymmet är i originalutförande.<br>Fönster placerat nära duschplats, något fuktpåverkat i nederkant (smyg). Rör genomföringar förekommer i golvet (elementrör). Glipor förekommer mellan rör och vägg vid genomföringarna under handfatet, rören är också något löst monterade.<br>Begynnande glipbildning vid skarv i duschplatsen.<br><br>Se kommentar / riskanalys. |

- Våtutrymmet är i originalutförande från 1995 och dess yt- och tätskikt har därmed uppnått en hög ålder med begränsat kvarvarande bruksvärde. Begynnande glipbildning förekommer i en skarv i duschplatsen, vilket innebär att tätheten inte längre kan säkerställas. Fönstret är placerat nära duschplatsen och uppvisar viss fuktpåverkan i nederkant. Fönster och anslutningar i vattenbelastade delar av våtrum är känsliga för återkommande fuktbelastning. Rörgenomföringar i golvet utgör ytterligare punkter där tätheten kan vara nedsatt. Sammantaget medför våtrumets ålder och noterade brister en ökad risk för att vatten och fukt kan tränga in i bakomliggande konstruktioner och orsaka fuktrelaterade skador.

Fönstersmygen i dusch/wc är fuktpåverkad i nederkant, våtutrymmet börjar komma upp i ålder.

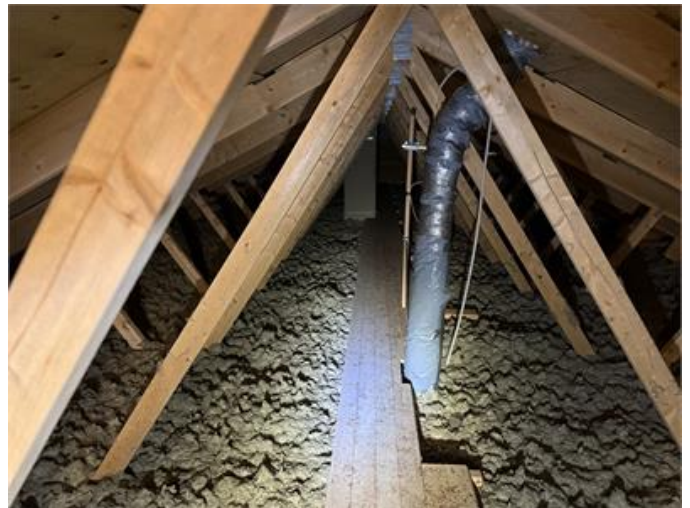
| Besiktningsresultat | | | | | |
|---|---|---|---|---|---|
| Vind | | X | | | Mikrobiell påväxt förekommer på underlagstakets insida (yttrar sig i form av prickar). Vid besiktningsstillfället uppmättes låga fuktvärden (<9 % FK). Se kommentar / riskanalys. |

- Mikrobiell påväxt förekommer på yttertaket insida i begränsad omfattning. Det kan ej bedömas om detta är ett pågående problem eller av äldre ursprung. Yttertaket insida bör därför kontrolleras regelbundet, se även information på protokollets näst sista sida, position 3.

Miljöbild vilandsutrymme.

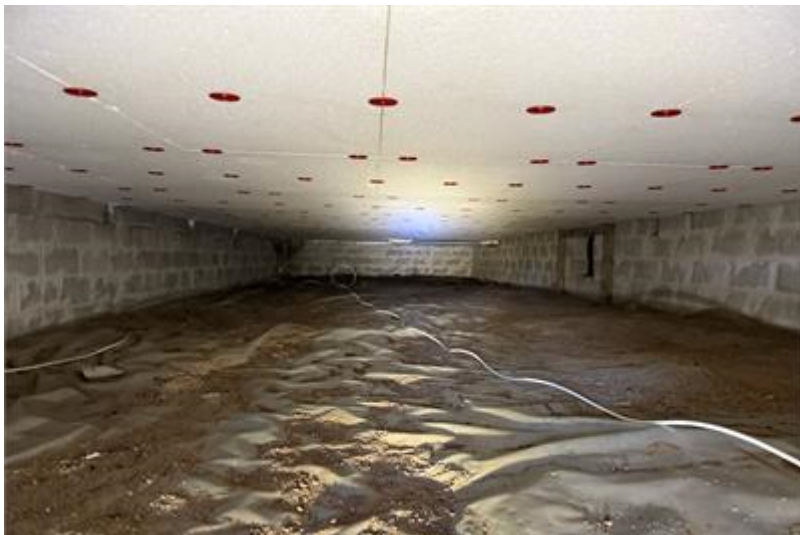
Krypgrund med murade grundmurar.

Marken är täckt med plastfolie som fungerar som skydd mot markfukt. Bjälklagets undersida är isolerad med cellplastskivor, vilket innebär att stora delar av den bakomliggande bjälklagskonstruktionen inte är åtkomlig för okulär kontroll.

Vid stickprovsmässig fuktkvotmätning i åtkomliga trädelar uppmättes som högst cirka 19 %. Värdet innebär att viss fuktbelastning förekommer, några tydliga tecken på pågående fuktskador noterades inte vid besiktningstillfället.

Bjälklagets undersida är till stora delar täckt med cellplastisolering, vilket begränsar möjligheten att okulärt kontrollera bakomliggande träkonstruktioner. Krypgrundens fuktförhållanden kan variera över året och utrymmet bör därför kontrolleras regelbundet. En vanlig åtgärd för att säkerställa ett torrt klimat i krypgrunder är installation av så kallad krypgrundsavfuktare (sorptionsavfuktare med kanalsystem).
