**Fastighetsuppgifter**

Bro-Råby 3:28

Björkvägen 7

## Bilaga 1 för kontroll av valda konstruktioner

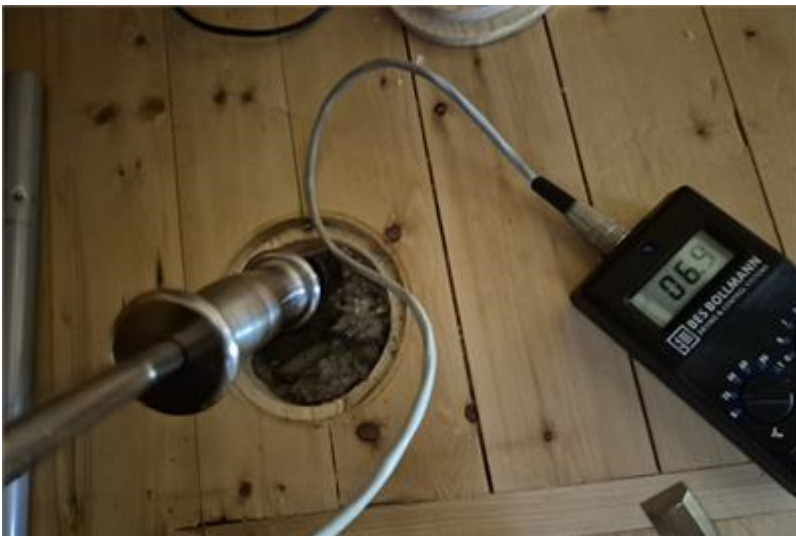
| Konstruktionsdel | Uppreglat golv på betongplatta |

Fuktkvot mättes i golvregel till ca 8% FK och relativ fuktighet ca 60% RF

Det kritiska gränsvärdet för mikrobiell tillväxt brukar anges till ca 15-17% fuktkvot (FK) eller ca 70-75% i relativ luftfuktighet (RF).

Notera att stickprovsmässig undersökning är utförd samt att mätvärden normalt sett kan variera över årstiderna. För att säkert fastställa konstruktionens kondition och fuktstatus måste en mer omfattande undersökning utföras.
