**Fastighetsuppgifter**

Fastighetsbeteckning  
Skäggalösa 6:3  
Adress  
Skäggalösa Backagård 1  
34255 Grimslöv

| Uppdragsnummer | G39064 |
| Besiktningsdatum | 2026-06-23 |

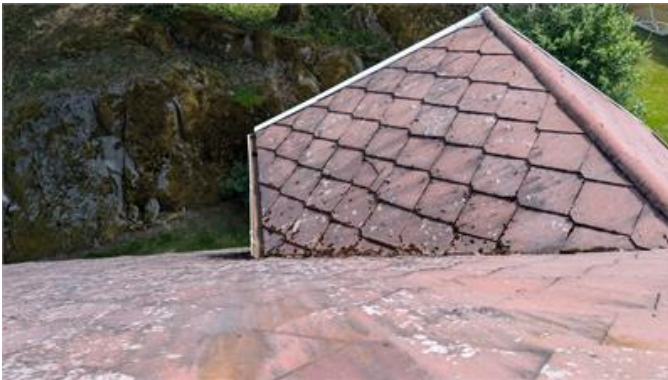
| Besiktningsresultat | | | | | |
|---|---|---|---|---|---|
| Tak | | X | | | Yttertak består av eternit från byggnadsåret, se kommentarer och riskanalys. |

**Tak:** Yttertak består av eternit från byggnadsåret, vilket innebär att materialet är äldre och kan ha brister eller otätheter. Inga uppenbara otätheter noterades vid besiktningsstillfället. Vid framtida takbyte bör man beakta att eternit kan innehålla asbest och därför kräver särskild hantering av fackman.

Tak: Yttertak består av eternit från byggnadsåret, vilket innebär att materialet är äldre och kan ha brister eller otätheter. Inga uppenbara otätheter noterades vid besiktningsstillfället.

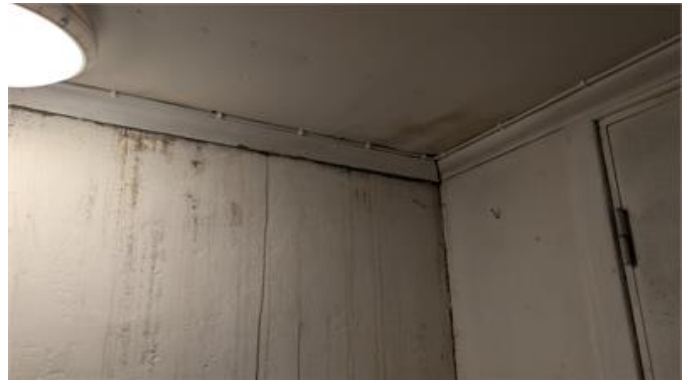
| Besiktningsresultat | | | | | |
|---|---|---|---|---|---|
| Inredd del av vind till Hall/ sovrums | | X | | | Fuktfläckar förekommer på skorstenen samt i innertaket i anslutning till skorstenen. Detta indikerar att vatten vid något tillfälle har letat sig förbi taktäckningen och orsakat fuktpåverkan.<br><br>Lukten i sovrummet påminner om den som upplevdes i vindsutrymmet. Det är troligt isoleringen på vindsbjälklaget som avger egen lukt, som upplevs i utrymmet. |

Inredd del av vind: Fuktfläckar förekommer på skorsten samt i innertak i anslutning till skorstenen. Detta indikerar att vatten vid något tillfälle har letat sig förbi taktäckningen och orsakat fuktpåverkan.
