**Fastighetsuppgifter**

Utmeland 89:93

Blåmesvägen 8

**Besiktningsuppgifter**

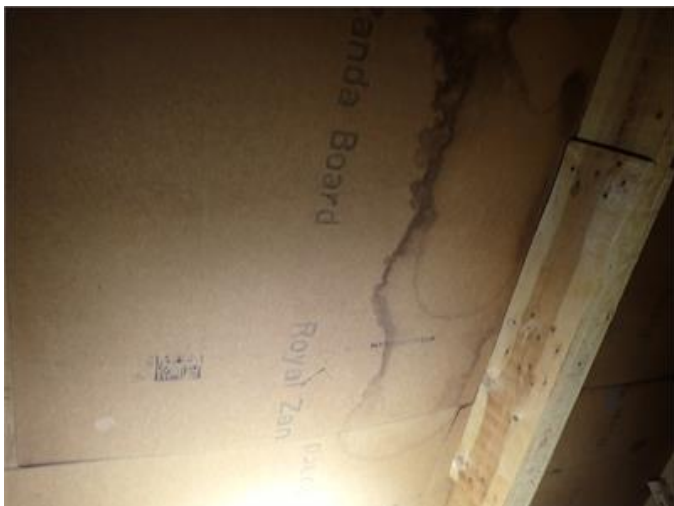
| Besiktningsresultat | | | | | |
|---|---|---|---|---|---|
| <b>Sidovind söder</b> | | X | | | -Fuktfläckar noteras på underlagstak av board (inga förhöjda fuktvärden uppmättes).<br>-Fuktfläck noteras på frånluftsfläkt (torrt vid besiktningen). |

Exempel på fuktfläck i sidovind.

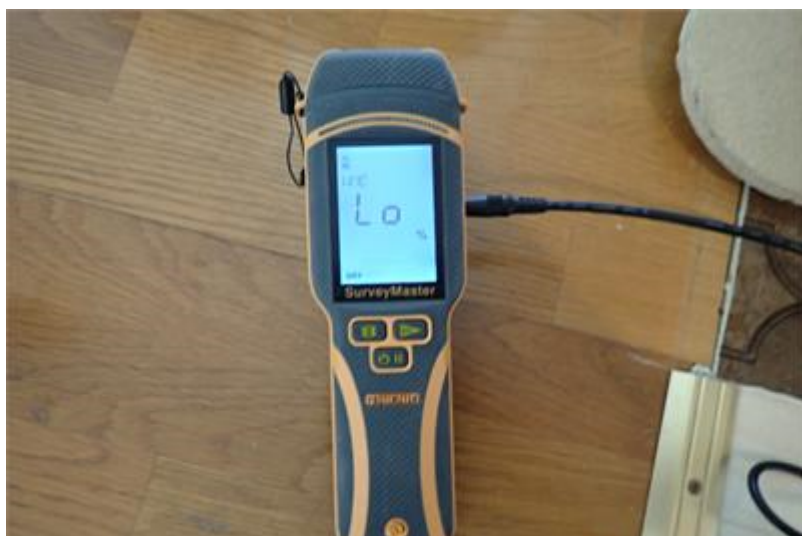
Vid konstruktionskontroll som utfördes via håltagning i golv uppmättes fuktvärden under kritisk gräns och ingen mikrobiell lukt kunde upplevas från medtaget prov på isolering.

Fuktkvoten uppmättes till under 10% (FK) i ingjuten regel.

Det kritiska gränsvärdet för mikrobiell tillväxt brukar anges till ca 17% fuktkvot (FK).
