Överön 2:4

Lilla Överön 280

| Uppdragsnummer | O33547 |
| Besiktningsdatum | 2026-08-31 |

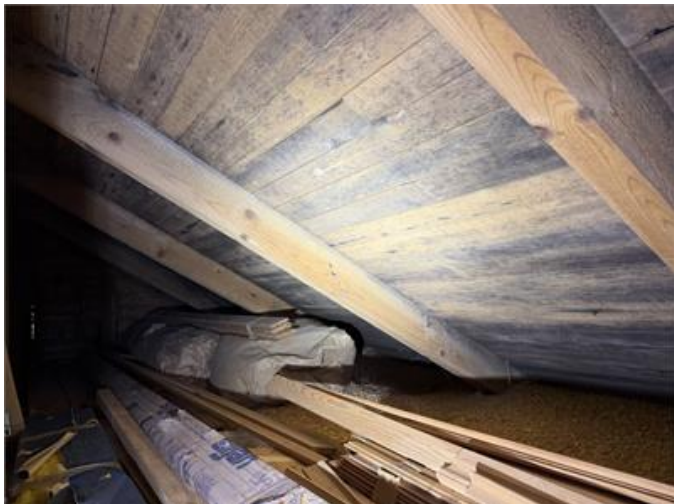
| Besiktningsresultat | | | | | |
|---|---|---|---|---|---|
| Tak/Vind | | | x | | Taktäckningen är av äldre datum, svackor förekommer i taket. I vindsutrymmet noterades mikrobiell påväxt/missfärgningar i underlagstak. Se kommentar/riskanalys. |

När det finns brister i tätning mellan ett kallt och ett varmt utrymme finns det en risk att relativt varm och fuktig luft kommer ut från det varma utrymmet till det angränsande kalla utrymmet och träffar en kall yta och kondenserar. Mikrobiell påväxt/missfärgningar på yttertakskonstruktionen är indikation på att inneluften har kommit ut i vinden så att ett gynnsamt klimat för mikrobiell tillväxt har uppstått. Det kan vara en indikation på att allmänventilationen i bostaden är eller varit undermålig periodvis. Får detta fortgå finns risk att man kan få fuktrelaterade skador i konstruktioner av organiskt material och som i en förlängning påverkar byggnaden och inomhusmiljön negativt.

Vy över del av vindsutrymme.

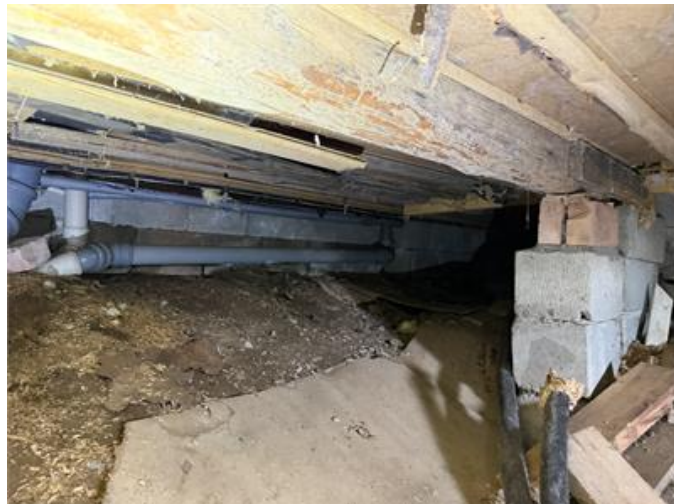
Vy över del av krypgrunden.

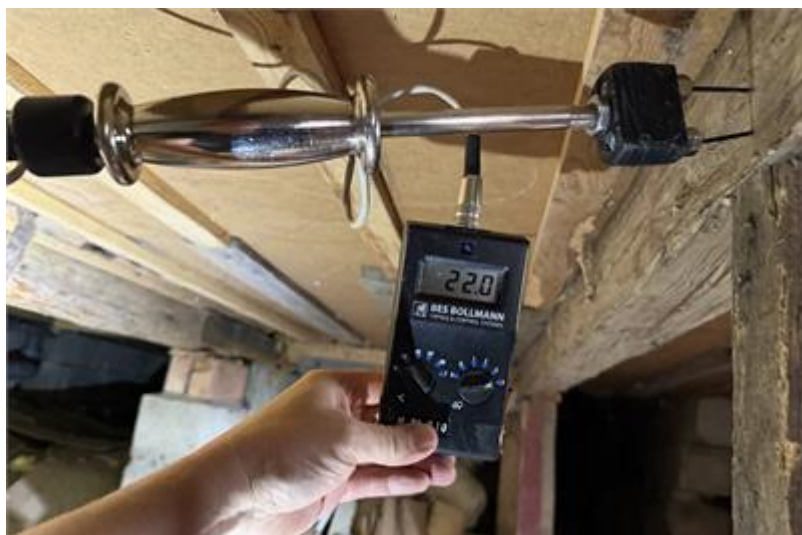
Krypgrunden och källaren är riskkonstruktioner, fuktkvoten uppmättes till mellan 20-22% i träbjälklaget och en avvikande lukt upplevdes i grunden.

Missfärgningar/rötskador förekommer i träbjälklaget, träbjälklaget bärs delvis upp med stöttor/stenar.

Byggspill förekommer på marken i krypgrunden.

Vidare noterades salt/kalkutfällning i grundmurar i källaren.

Kritiskt gränsvärde för \*mikrobiell tillväxt i trä är ca: 17% fuktkvot. Mättnadsgraden i trä ligger på ca: 28%.

Vid stickprovskontroll av konstruktion uppmättes fuktkvoten till mellan 20-22% vilket ligger över kritiskt gränsvärde för mikrobiell tillväxt och en avvikande lukt upplevdes i grunden samt att fuktelaterade skador förekommer. För att utreda orsak/omfattning samt lämpliga åtgärder rekommenderas att kontakt tas med en fackman för att utföra en fördjupad undersökning gällande husets grundkonstruktioner.
