# Besiktningsprotokoll

Anticimex Försäkringsbesiktning i samarbete med Fastighetsbyrån

| Fastighetsadress:<br>Vannalavägen 27 | |

| Besiktningsdatum:<br>2026-08-25 | Protokollnummer:<br>69892189 |

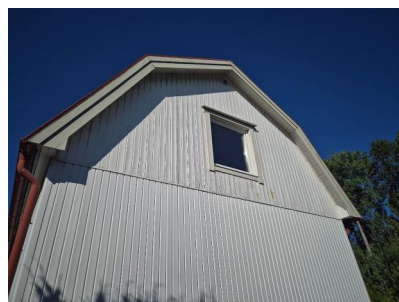
Fasadpanelen är i behov av målning/underhåll.

Fasadbeklädnad och träkonstruktioner där målningsbehov finns riskerar att få fukt- och rötskador på grund av sämre vattenavvisande förmåga. För att öka livslängden på fasadbeklädnaden rekommenderas målning och underhåll.

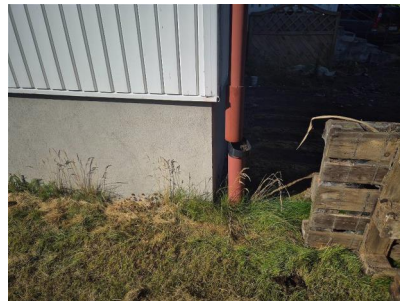
Stuprör är bristfälligt anslutet till markledning.

Stuprör som avslutas intill huset (ovan mark) kan medföra en ökad fuktbelastning på grundmur/sockel som i sin tur kan leda till fuktrelaterade skador.

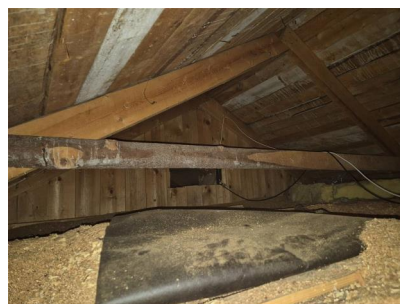
Vid kontroll av vinden uppmättes fuktvärden under kritisk fuktnivå för mikrobiell tillväxt och en normal lukt upplevdes. Fuktkvoten i underlagstak/takbjälkar uppmättes till 11 %.

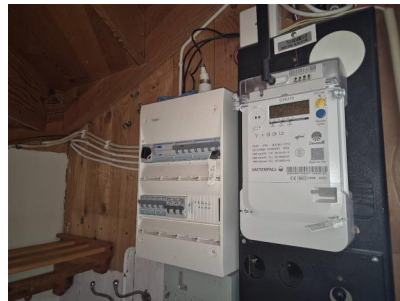
Gruppförteckning över elcentralen saknas.

"Gruppförteckning" är en lista som ska vara placerad vid elcentralen. Den visar vilka säkringar som är anslutna till vilka armaturer, vägguttag och apparater. Den är också till för att underlätta vid felsökning och elarbeten.

Kontakta en elektriker för att upprätta en gruppförteckning som placeras i närheten av elcentralen.

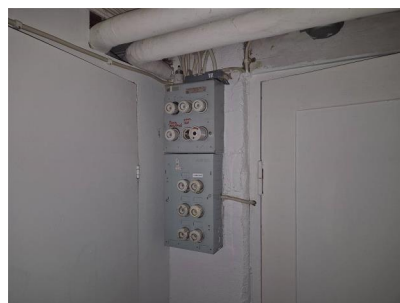
Gruppförteckning över elcentralen saknas.  
- Jordfelsbrytare finns ej installerad.

"Gruppförteckning" är en lista som ska vara placerad vid elcentralen. Den visar vilka säkringar som är anslutna till vilka armaturer, vägguttag och apparater. Den är också till för att underlätta vid felsökning och elarbeten.

Kontakta en elektriker för att upprätta en gruppförteckning som placeras i närheten av elcentralen.

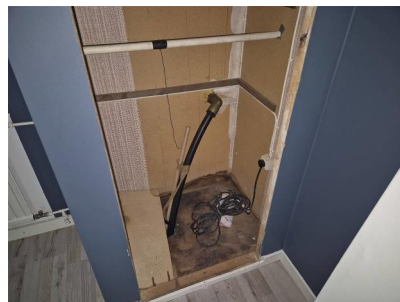
Vid kontroll av konstruktion uppmättes fuktvärden över kritisk nivå för mikrobiell tillväxt och normal lukt upplevdes.  
- En pumpbrunn finns installerad.

Grundläggningen består av en betongplatta med ett uppreglat isolerat golv dikt an betongen. Denna konstruktion får ofta skador på grund av naturlig fuktvandring.

Fuktkvoten uppmättes till 21%

Vi rekommenderar en fördjupad undersökning för att bedöma orsak och omfattning. Det är viktigt att tänka på att denna rekommendation om fördjupad undersökning gäller hela källaren.

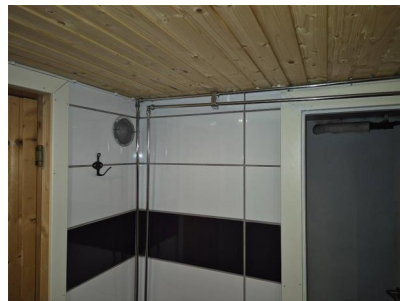
Vattenledningar bristfälligt monterade på vägg.

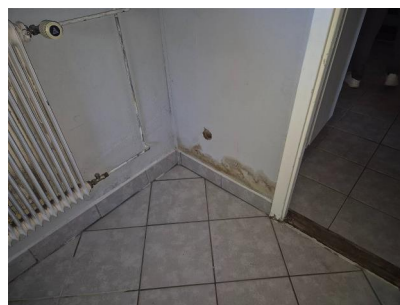
Väggen har fuktfläckar.

Fuktfläckar kan bero på olika saker, och kan vara ett tecken på en tidigare eller en pågående fuktskada.

Vi rekommenderar en fördjupad undersökning för att bedöma orsak och omfattning.

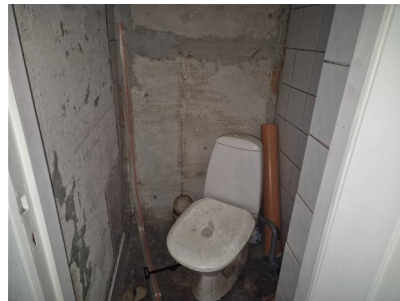
Renovering pågår.

På grund av renoveringen har besiktningen inte kunnat genomföras.

Vi rekommenderar en kompletterande besiktning när renoveringen är klar.
