# Besiktningsprotokoll

Anticimex Försäkringsbesiktning i samarbete med Fastighetsbyrån

| Fastighetsbeteckning:<br>Duvelund 7 | |
| Fastighetsadress:<br>Duvelundsgatan 11 | |

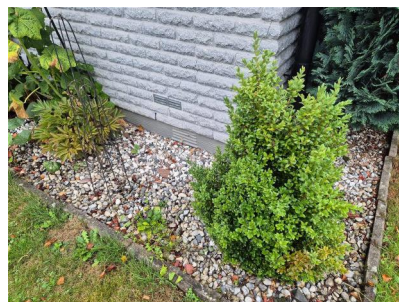
Marken lutar mot huset.

Vidare noteras att växtlighet förekommer i anslutning till grundmuren samt att färg-/puts lokalt har släppt.

Detta innebär en ökad fuktbelastning mot grunden vilket i sin tur kan orsaka fuktskador i huset.

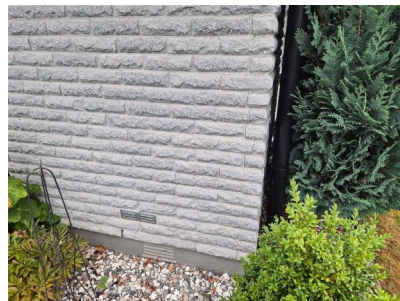
Sprickor finns i tegelfasaden.

Detta kan leda till fukt- och frysskador i konstruktionen.

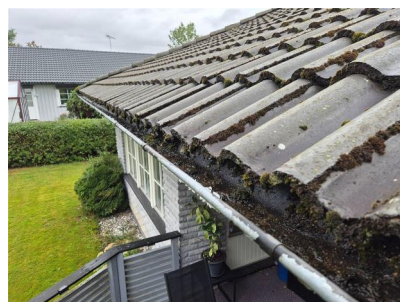
Hängrännor är skräpfyllda och har lokalt svag lutning.

Vidare noteras att det lokalt att färgen släpper.

Eftersom hängrännor är fulla med skräp finns risk för fuktskador på fasad och sockel då vatten kan svämma över.

För att förhindra översvämning rekommenderas rensning av hängrännor.

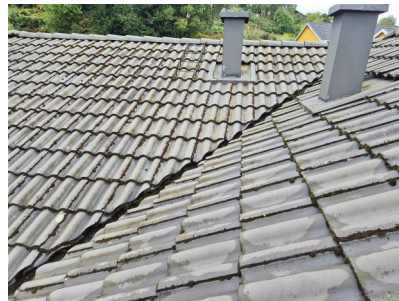
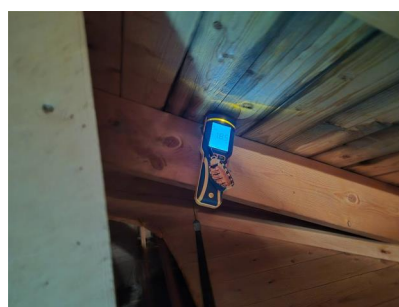
Yttertaket är äldre och i behov av renovering.

Vidare noteras att färg släpper från plåtdetaljer, förekomst av mossa på takpannor och rännal samt avsaknad av takfotsplåt samt nocktätning. Vid invändig kontroll utav vind noterades en förhöjd fuktkvot i anslutning till rännan samt att avloppets avluftning avslutas i utrymmet. Mindre missfärgningar förekommer.

Renovering av yttertaket rekommenderas. Kontakta en takentreprenör för en renovering. I samband med renoveringen bör omkringliggande konstruktioner kontrolleras för att upptäcka eventuella följdskador.

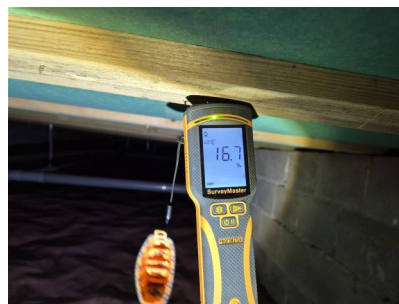
Vid kontroll av konstruktionen i krypgrund uppmättes fuktvärden under kritisk fuktnivå för mikrobiell tillväxt och normal lukt upplevdes.

Det noteras även fuktgenomslag i grundmuren.

Golvbjälklaget ovan den uteluftsventilerade krypgrunden riskerar att drabbas av fuktskador på grund av naturlig fuktpåverkan. Detta kan i sin tur leda till mikrobiella skador (angrepp av mikroorganismer) som kan leda till att mikrobiell lukt sprids till boendemiljön. Fuktkvoten uppmättes till 16.7 %.

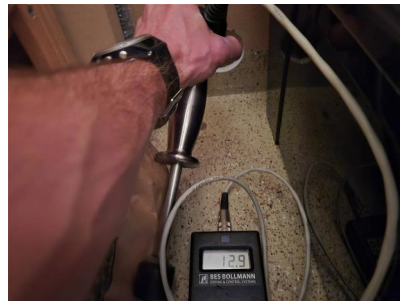
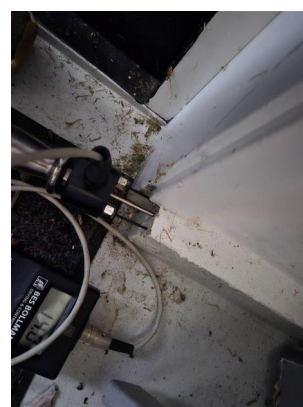
Grundläggningen består av en betongplatta på mark utan underliggande isolering.

Väggsyllar riskerar att drabbas av fuktskador på grund av naturlig fuktpåverkan om fuktskyddet är bristfälligt utfört alternativt saknas. Fuktvandring kan ske från marken genom betongen till organiskt material genom så kallad kapillarsugning och diffusion, vilket kan leda till skador med lukt av mikrobiell karaktär. Risk för mikrobiell tillväxt föreligger om den relativa fuktigheten i den omgivande luften är över 75 % vilket i furuvirke motsvarar en fuktkvot på 17 %.

Vid kontroll av väggsyllar uppmättes fuktvärden under kritisk fuktnivå för mikrobiell tillväxt och normal lukt upplevdes. Vid kontroll utav väggsyll i mellanvägg förråd uppmättes en fuktkvot på 12.9% samt 14% i ytterväggssyll i verkstad. Båda mätvärden ligger under gränsvärdet (17%) för mikrobiell tillväxt.

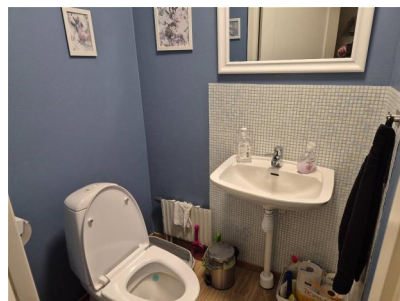
Golvet i utrymmet är inte fuktsäkrat mot väggar och tröskel.

Avsaknaden tätskikt på golvet ökar risken att vatten tränger in i angränsande konstruktioner och rum vilket i sin tur kan leda till fuktrelaterade skador.

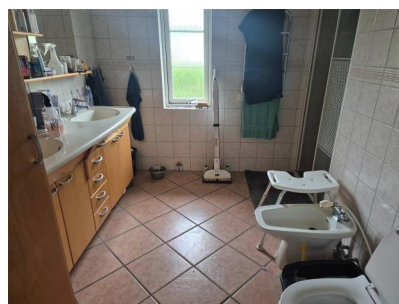
Vid besiktning utav badrummet bedöms det vara äldre samt att det förekommer rörgenomförling i duschzonens vägg samt i golv.

Vidare noteras även att det förekommer lokala bomljud i klinker, sprucken kakelplatta samt att duschsockeln sluter tätt mot resterande badrum.

Noterade brister ökar risken för fuktrelaterade skador i angränsande konstruktioner.
