Slöjdlärares 46

Hästhagsgatan 40

| Uppdragsnummer | F1989 |
| Besiktningsdatum | 2026-09-01 |

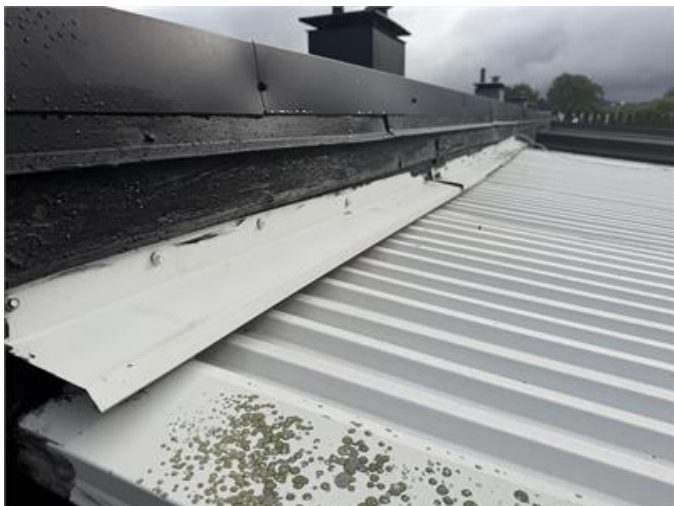
| Besiktningsresultat | | | | | |
|---|---|---|---|---|---|
| Uterum | | X | | | Fönsterbleck vid fönster är bristfälligt monterade, vilket kan leda till skador på konstruktionen.<br>Anslutningsplåt mellan husfasad och uterumstak är otätt, med risk för att nederbörd tränger in i uterummet. se exempelbild Pos 1. |

Anslutningsplåt vid uterum

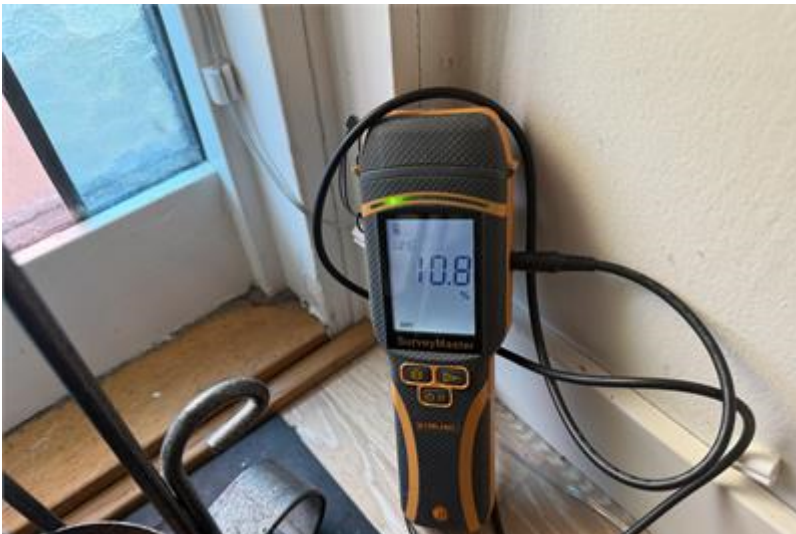
| Konstruktionsuppbyggnad | Träregelsyllar mot betongplattan |

Vid kontroll av inner och ytterväggssyll i trappförråd samt i entréhallen uppmättes fuktkvoten till ca 10-11 %.

Det kritiska gränsvärdet för mikrobiell tillväxt brukar anges till ca 15-17% fuktkvot (FK).

Notera att stickprovsmässig undersökning är utförd samt att mätvärden normalt sett kan variera över årstiderna. För att säkert fastställa konstruktionens kondition och fuktstatus måste en mer omfattande undersökning utföras.
