# Besiktningsprotokoll

Anticimex Försäkringsbesiktning i samarbete med Fastighetsbyrån

| Fastighetsadress:<br>Fiskarvägen 2 | |

| Besiktningsdatum:<br>2026-06-17 | Protokollnummer:<br>69737631 |

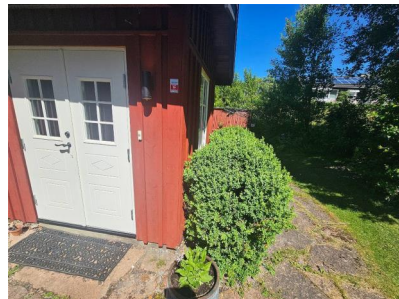
Växter finns i anslutning till byggnaden.

När det finns rabatter och växter nära byggnaden finns risk att fukt stannar kvar i väggarna. Detta kan i sin tur orsaka invändiga fuktskador. Växternas rötter kan också skada grundmuren och sätta dräneringsledningen ur funktion.

Området närmast huset rekommenderas att vara fritt från växtlighet.

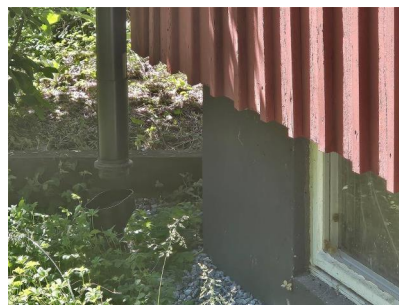
Stuprör är bristfälligt anslutet till markledning.

Stuprör som avslutas intill huset (ovan mark) kan medföra en ökad fuktbelastning på grundmur/sockel som i sin tur kan leda till fuktrelaterade skador.

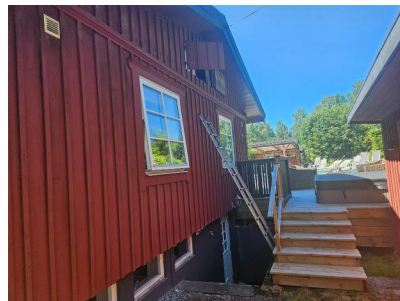
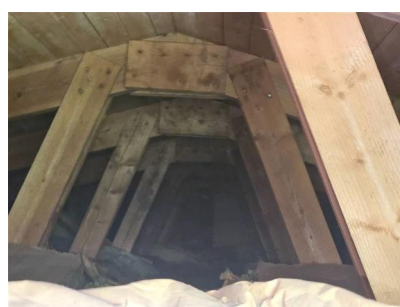
Vindsutrymmet kunde inte besiktas då säker transportväg till luckan saknas samt saknas landgångar.

Max höjd för en ej väggfast stege är 4 meter.

Vi rekommenderar en kompletterande besiktning när säker transportväg installerats och landgångar monterats om möjligt.

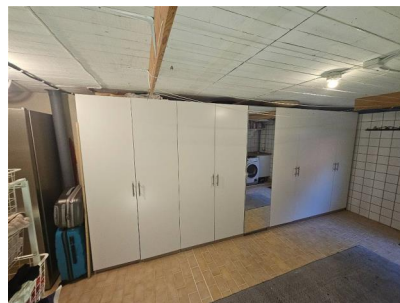
Utrymmet har äldre yt-/tätskikt.

Eftersom funktionen, som innebär att ytskiktet/tätskiktet ska vara vattentätt, kan vara nedsatt finns en ökad risk att vatten tränger igenom ytskiktet/tätskiktet med vattenskador i omkringliggande konstruktioner som följd.

Gjutjärnsbrunnen är rostangripen.

Det finns risk att golvbrunnen och avlopps rör rostar sönder med fuktskador som följd.

Fuktindikering i utrymmet gav inga förhöjda fuktindikationer.

Yttervägg dold av garderober
