# Besiktningsprotokoll

Anticimex Försäkringsbesiktning i samarbete med Fastighetsbyrån

| Fastighetsbeteckning:<br>Gammalkils-Unnerstad 5:12 | |

| Besiktningsdatum:<br>2026-06-12 | Protokollnummer:<br>69920854 |

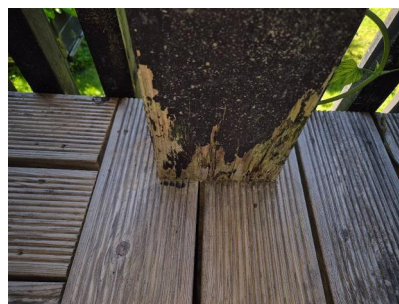
Stolpe noteras fuktpåverkat i nederkant och en mindre rötskada på altantrall finns.

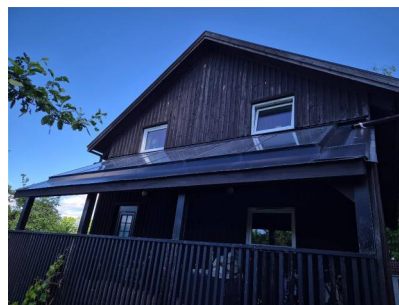
Fasadpanelen är i behov av målning/underhåll.

Fasadbeklädnad och träkonstruktioner där målningsbehov finns riskerar att få fukt- och rötskador på grund av sämre vattenavvisande förmåga. För att öka livslängden på fasadbeklädnaden rekommenderas målning och underhåll.

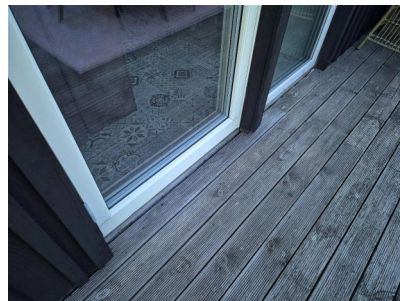
Tröskelbleck saknas under dörr och fönsterbleck vid intilliggande fönster.

Avsaknad av tröskelbleck/fönsterbleck medför att det finns risk för att vatten kan rinna in och orsaka fuktskador på tröskel och/eller i kringliggande vägg och bjälklag.

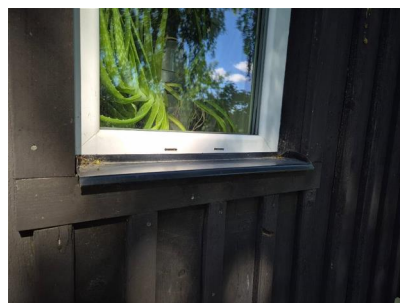
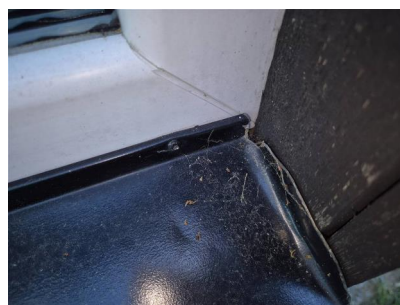
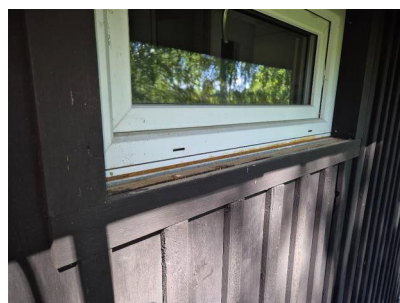
Flera fönsterbleck sitter löst och är ej fastskruvade. Otätheter noteras, ett par fönsterbleck saknas.

Eftersom fönsterblecken sitter löst finns risk att vatten rinner in i väggen vilket i sin tur kan leda till fuktskador i väggkonstruktionen.

Kontakt med en plåtslagare rekommenderas för åtgärd.

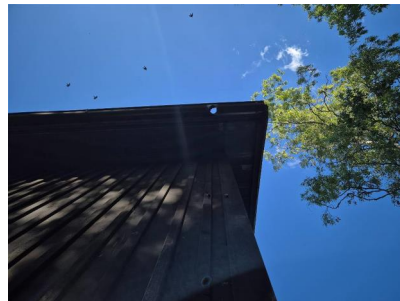
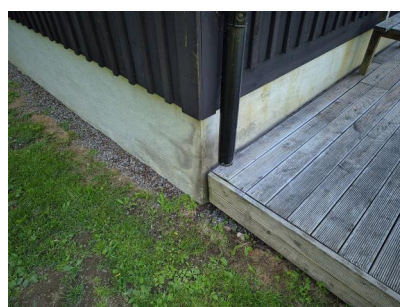
Ett stuprör saknas och en utkastare.

Eftersom stuprör saknas utsätts fasaden och grunden för ökad fuktbelastning, vilket i sin tur kan leda till fuktskador i bakomliggande konstruktioner.

Rekommenderar att montera stuprör och utkastare samt leda ut dessa från husliv med tex. en bit ränna.

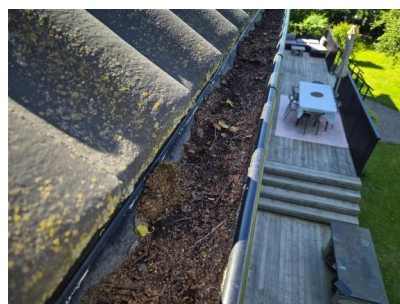
Hängrännor är delvis fulla med löv/barr.

För att förhindra översvämning rekommenderas rensning av hängrännor.

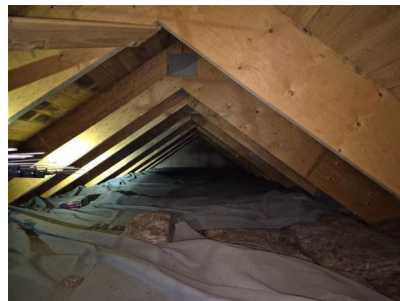
Vindsutrymmet kunde inte besiktas i sin helhet eftersom landgångar saknas.

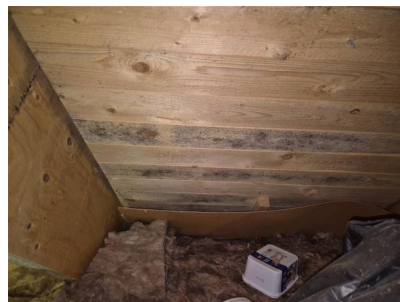
Mindre mikrobiell påväxt finns på underlagstaket.

Detta kan vara ett tecken på att vinden tillförs fukt inifrån bostaden. Observera att besiktning av bostadens ventilationssystem inte har ingått i uppdraget. Dock noterades att flertalet frånluftsventiler var igensatta.

För att komma tillrätta med detta kan fukttillförseln inifrån bostaden behöva minskas. Det kan göras genom att ventilationen i bostaden förbättras samt att eventuella otätheter i vindsbjälklaget (tak-/väggvinklar, taklucka med mera) tätas. Läs Anticimex faktablad om uppvärmda vindsutrymmen för tips och råd.

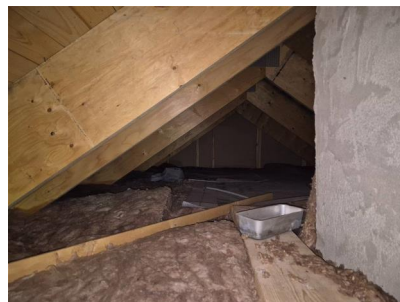
Vid kontroll av vinden vid luckan uppmättes fuktvärden under kritisk fuktnivå för mikrobiell tillväxt.

Fuktkvoten i underlagstak uppmättes till 8%.  
Risk för mikrobiell tillväxt föreligger om fuktkvoten överstiger 17%.

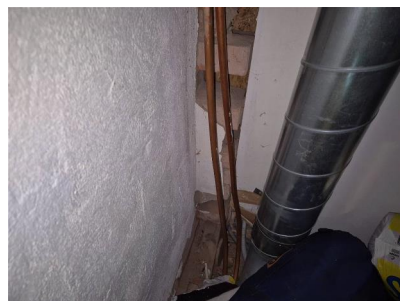
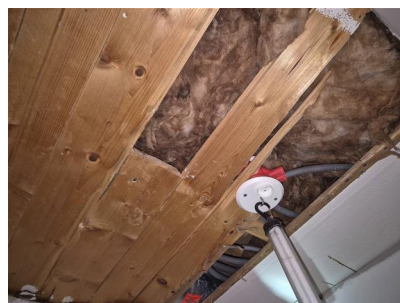
Innertak ej färdigställt.

Rekommenderar att vattenrör klamras fast för att undvika rörbrott.

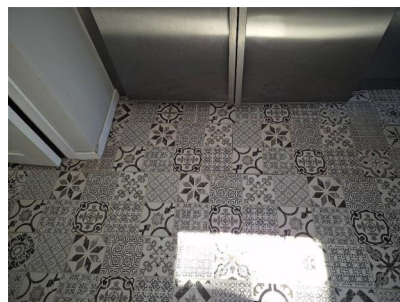
Fuktindikering framför kyl och frys gav förhöjda fuktindikationer och golv har svällt något.

Enligt fastighetsägaren frostades frysen av för cirka en vecka innan dagens besiktning.

Rekommenderar i första hand att kila upp golvet i bakkant och installera en avfuktare och vid behov frilägga det svällda golvpartiet för att förhindra mögelpåväxt.

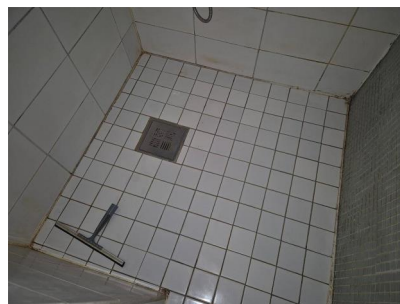
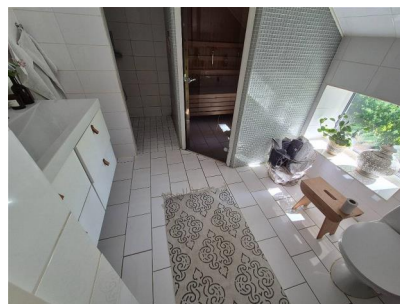
- Golvknarr noteras i duschzon.
- Silikontätning i golv/väggvinkeln. Detta kan hindra underliggande fukt att nå golvbrunn.
- Bristfälligt golvfall.
- Lokalt mindre bomljud, en ytspricka på en klinkerplatta.
- Spricka i kakelplatta dusch.
- Klämring och tätskikt i golvbrunn under badkar har ej kunnat kontrolleras pga. fix/fog och åtkomst.
- Elkontakt/rumsgivare/täcklock sitter löst.
- Något bristfälliga silikontätningar.

För att säkerställa att våtrummet funktion rekommenderas att en behörig våtrumsentreprenör gör en fackmannamässig bedömning.

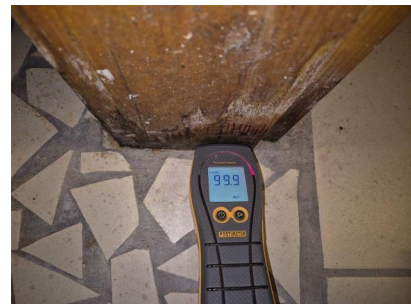
Trädetaljer i kontakt med betonggolv och källarvägg och en del fuktuppsug och förhöjda fuktvärden uppmättes i dessa.

Trädetaljer (trösklar, innervägg mm) kan via kapillärkraft bli fuktiga vilket kan leda till fuktskador. Vid misstanke om detta bör dessa delar bytas ut.

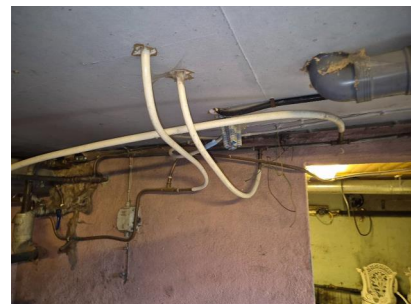
Bristfälliga rördragningar noteras.  
Se även punkt tvättstuga.

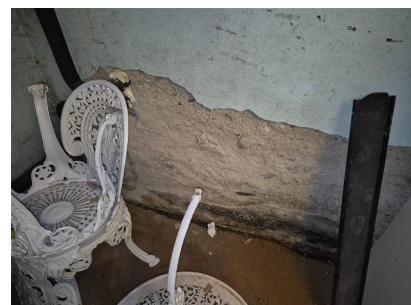
Puts och färgsläpp noteras på källarväggar.

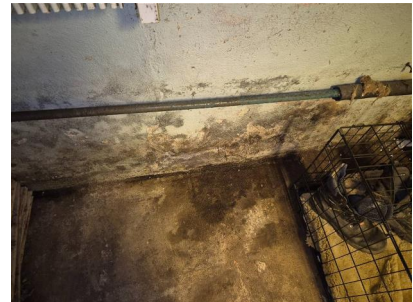
Kondensutfällning noteras på vattenrör.  
Rekommenderar att isolera.

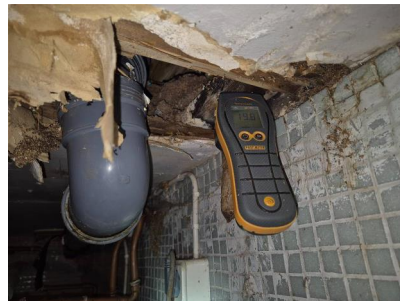
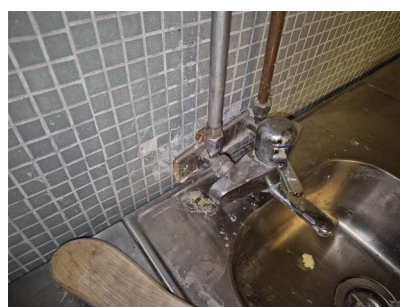
Förhöjda fuktvärden uppmättes från avlopp till köket.  
Enligt fastighetsägaren rengjordes röret nyligen därav förhöjda fuktvärden.  
Avloppsröret har bakfall.

Tvättställsblandare och vattenrör till utkastare sitter löst.

Kontakt med en rörmokare rekommenderas för åtgärd.
