# Besiktningsprotokoll

Anticimex Försäkringsbesiktning i samarbete med Fastighetsbyrån

| Fastighetsadress:<br>Fredriksbergsvägen 139 | |

| Besiktningsdatum:<br>2026-08-31 | Protokollnummer:<br>69905628 |

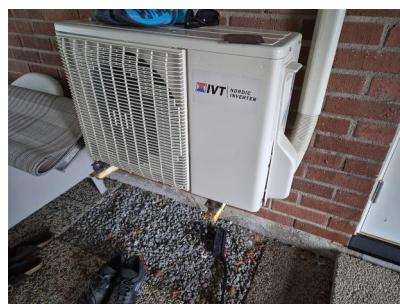
- Kondensvatten från luftvärmepumpens utedel leds inte bort från husgrunden.

Detta medför ökad risk för att vatten tränger in i anslutande konstruktioner, vilket i sin tur kan leda till fuktrelaterade skador. Observera att besiktning av byggnadens värmesystem eller värmepumpen inte har ingått i uppdraget.

- Marken lutar mot huset.

Detta innebär en ökad fuktbelastning mot grunden vilket i sin tur kan orsaka fuktskador i huset.

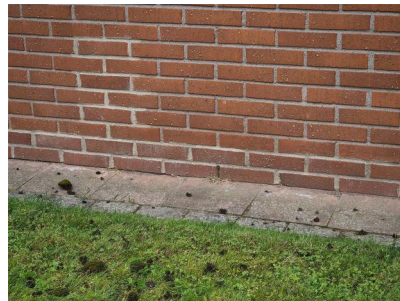
- Avståndet mellan fasadbeklädnaden och marken är inte tillräckligt.

Eftersom fasadbeklädnaden avslutas för nära mark finns risk för att fukt från marken sugas upp i fasadpanelens nederkant. Detta kan orsaka fuktrelaterade skador i fasadbeklädnaden och bakomliggande konstruktioner.

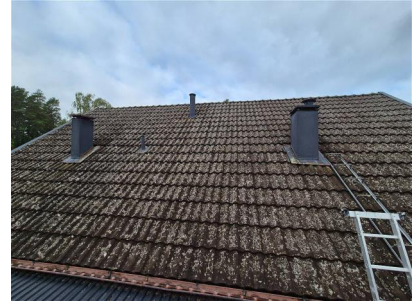
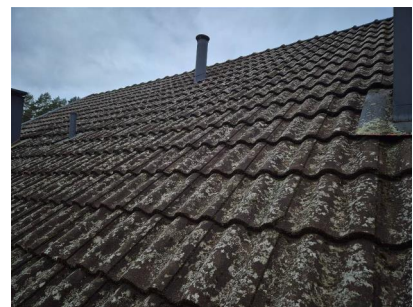
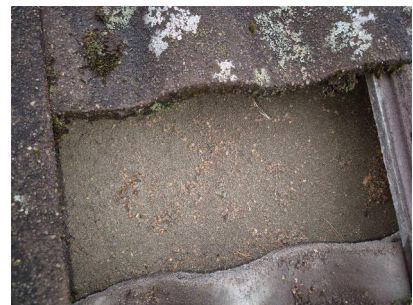
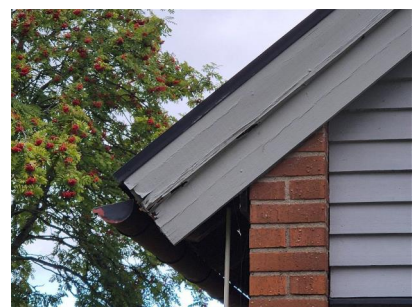
- Yttertaket är äldre.
- Mossa finns på taket.
- Nocktätning saknas.
- Vindskivor är i behov av underhåll.

Takpannor, plåtdetaljer och underlagspapp har enligt vår bedömning en begränsad livslängd. Eftersom husets taktäckning är äldre har det ett minskat motstånd mot vatteninträngning. Detta i sin tur kan leda till fuktskador på träläkt och vidare ner i underliggande konstruktioner.

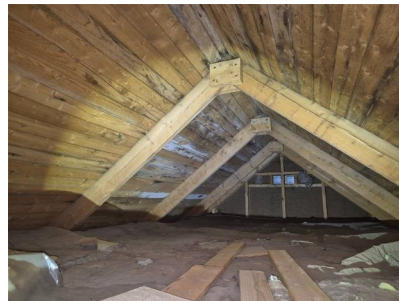
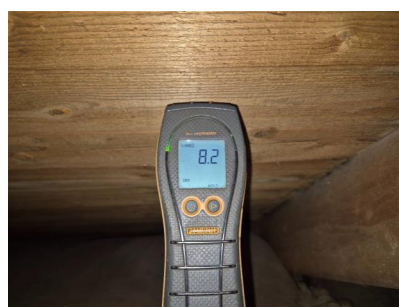
Vid kontroll av vinden har fuktvärden under kritisk fuktnivå för mikrobiell tillväxt uppmätts, dock finns mikrobiell påväxt på underlagstak.

Fuktkvoten i underlagstak/takbjälkar uppmättes till 8 %. Gränsvärdet är 17%.

Den upptäckta mikrobiella påväxten på underlagstaket är ett tecken på att vinden har tillförts eller tillförs fukt inifrån bostaden. Observera att besiktning av bostadens ventilationssystem inte har ingått i uppdraget.

För att komma tillrätta med detta kan fukttillförseln inifrån bostaden behöva minskas. Det kan göras genom att ventilationen i bostaden förbättras samt att eventuella otätheter i vindsbjälklaget (tak-/väggvinklar, taklucka med mera) tätas. Läs Anticimex faktablad om ouppvärmade vindsutrymmen för tips och råd.

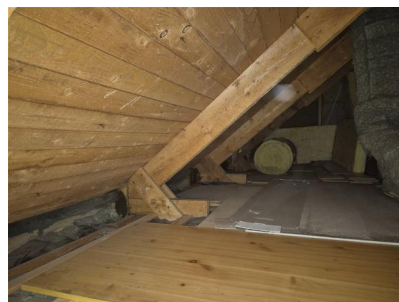
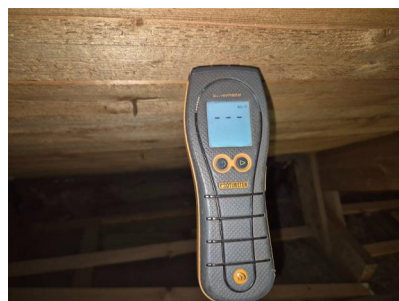
- Vid kontroll av vinden uppmättes fuktvärden under kritisk fuktnivå för mikrobiell tillväxt och en normal lukt upplevdes.

Fuktkvoten i underlagstak/takbjälkar uppmättes till <8 %. Gränsvärdet är 17 %.

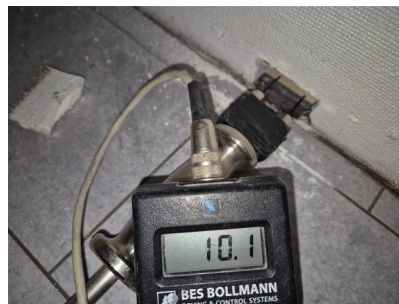
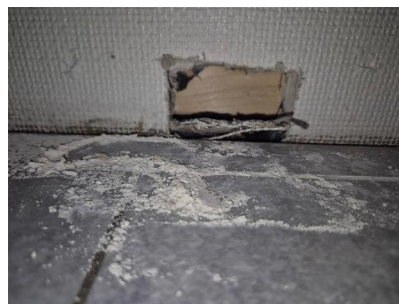
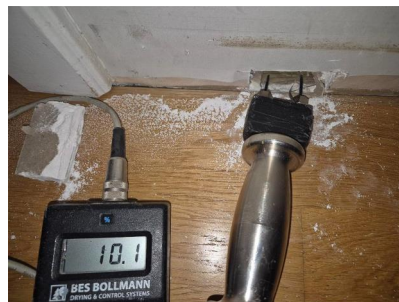
Vid kontroll av väggssyllar uppmättes fuktvärden under kritisk nivå för mikrobiell tillväxt och normal lukt upplevdes.

Provhål 1 gjordes i vägg till vänster om ytterdörren. Väggs uppbyggnad inifrån sett är gipsskiva, reglar, isolering samt yttervägg. Ytterväggssyllen ligger på en metallskena.

Provhål 2 gjordes i hjärtvägg bakom golvlister till vänster om altandörr. Syllen är tryckimpregnerad och ligger dikt an betongplattan.

Fuktkvoten uppmättes till 10 %. Gränsvärdet är 17 %.

Om den tryckimpregnerade syllen utsätts för fukt kan en avvikande lukt förekomma.

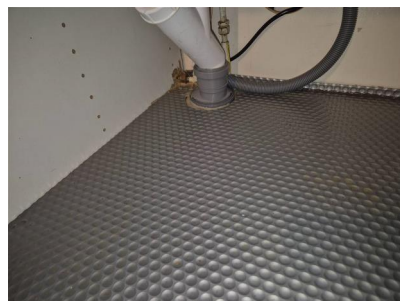
- Otätheter noteras i fuktskydd i diskbänksskåp.

Med otätheter i fuktskyddet är det svårt att upptäcka läckage från rörledningar. Vatten kan då tränga in i omkringliggande konstruktioner och orsaka fuktskador.

För att lättare upptäcka eventuella läckage, täta otätheter med silikon

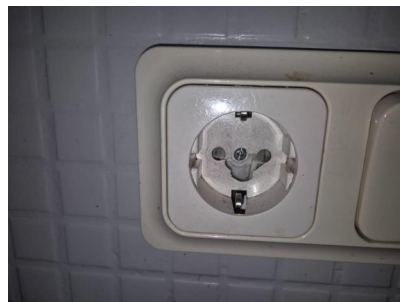
- Eluttag i kök är sprucket.

Byt ut eluttaget.

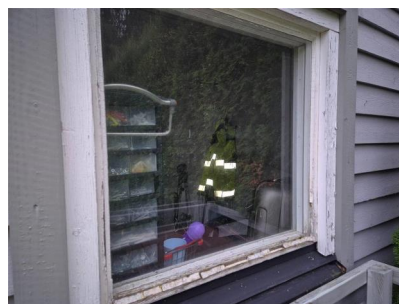
- Fönster är i behov av målning/underhåll.

Fönsterbågar och fönsterkarmar där målningsbehov finns riskerar att få fukt- och rötskador på grund av sämre vattenavvisande förmåga.

För att öka livslängden på fönster rekommenderas målning och underhåll.

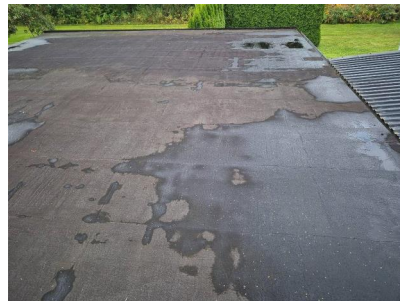
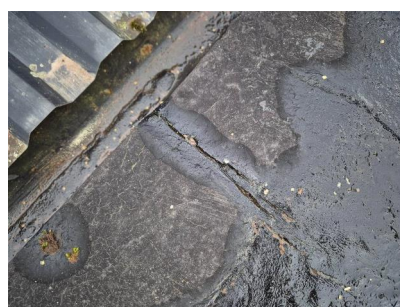
- Takpappen är äldre och har sprickor.

Sprickor på takpappen innebär att fuktskyddet har nedsatt funktion, vilket kan leda till fuktskador i underliggande konstruktioner.

Vi rekommenderar att du kontaktar en takläggare för en fördjupad undersökning för att bedöma orsak och omfattning.

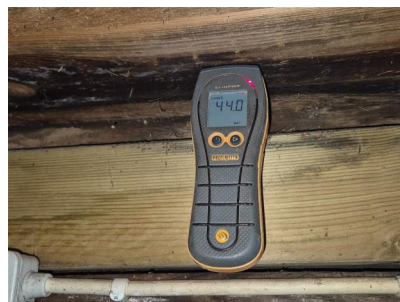
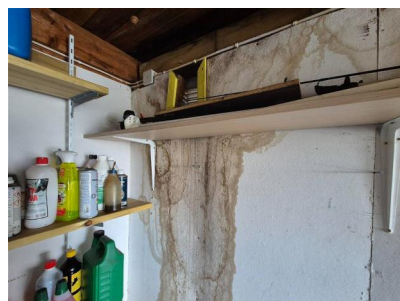
- Missfärgningsr noteras på underlagstak och innervägg.

- Förhöjd fuktkvot uppmättes på underlagstaket samt i ovankant av vägg.

Fuktkvoten i taket uppmättes till >28 %. Vilket ses som mättat. Gränsvärdet är 17 %.

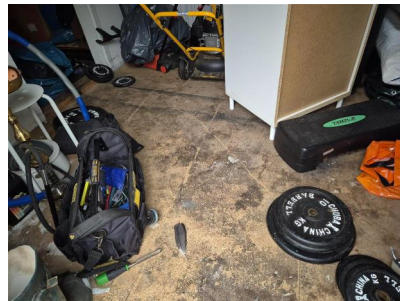
Grundläggningen består av en betongplatta på mark utan underliggande isolering och med ett uppreglat isolerat golv.

Befintlig golvkonstruktion och eventuella väggsyllar riskerar att drabbas av fuktskador på grund av naturlig fuktpåverkan. Detta i sin tur kan leda till mikrobiella skador (angrepp av mikroorganismer) som kan resultera i att mikrobiell lukt sprids till boendemiljön. Om väggsyllarna är tryckimpregnerade kan även en kemisk lukt förekomma.

Rekommenderar att det uppreglade golvet tas bort.

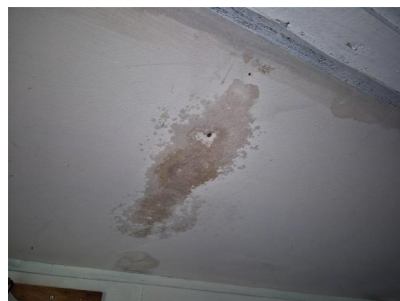
- Missfärgningar noteras på underlagstaket.
