**Fastighetsuppgifter**

Kvarnhagen 87

Kvarnhagsvägen 69

## Bilaga 1 för kontroll av valda konstruktioner

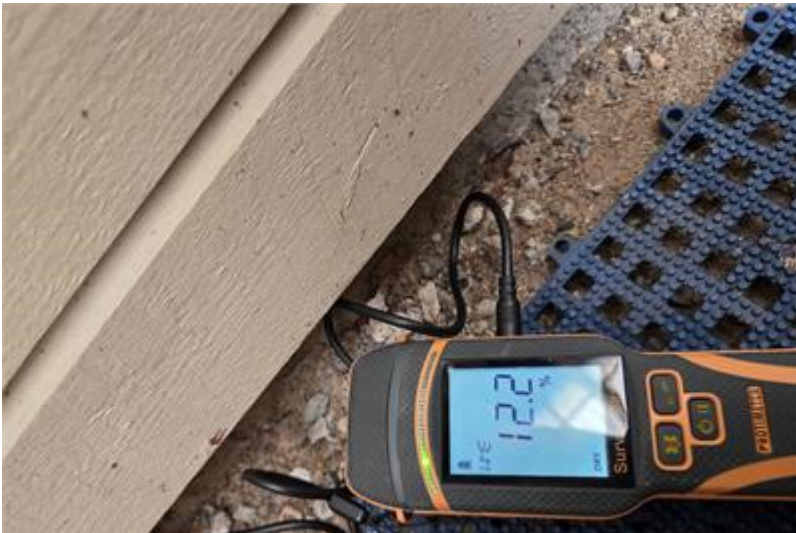
| Byggnadsdel | Flytande golv |
| Konstruktionsdel | Ytterväggssyll |

I syll/regel uppmättes en fuktkvot (FK) på ca 12%. Det kritiska gränsvärdet för mikrobiell tillväxt brukar anges till ca 15-17% fuktkvot (FK).

Notera att stickprovsmässig undersökning är utförd samt att mätvärden normalt sett kan variera över årstiderna. För att säkert fastställa konstruktionens kondition och fuktstatus måste en mer omfattande undersökning utföras.
