# Besiktningsprotokoll

Anticimex Försäkringsbesiktning i samarbete med Fastighetsbyrån

| Fastighetsadress:<br>Bodsjöbränna 568 | |

| Besiktningsdatum:<br>2026-08-25 | Protokollnummer:<br>69819922 |

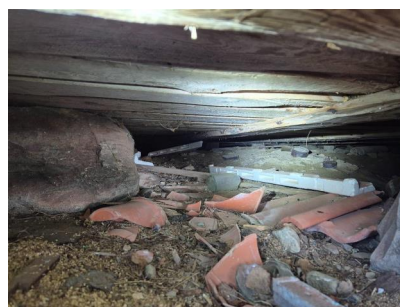
Torpargrunden är ej besiktningsbar på grund av låg höjd. Från lucka noteras organiskt material på markytan.

Torpargrunder med bjälklag av organiskt material har ofta fuktskador på grund av naturlig fuktpåverkan. Detta kan resultera i mikrobiella skador (angrepp av mikroorganismer) och, i värsta fall, rötskador. Mikrobiell lukt kan då spridas till boendemiljön. Grunden har inte kunnat besiktigas i sin helhet eftersom den inte är krypbar.

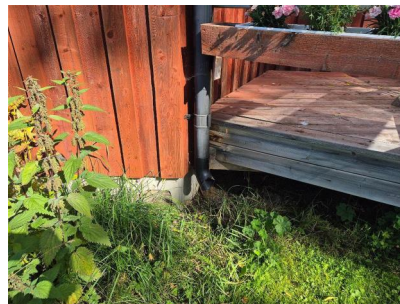
Stuprör avslutas nära husliv.

Stuprör som avslutas intill husliv (ovan mark) kan medföra en ökad fuktbelastning på grundmur/sockel/krypgrund med fuktrelaterade skador som följd.

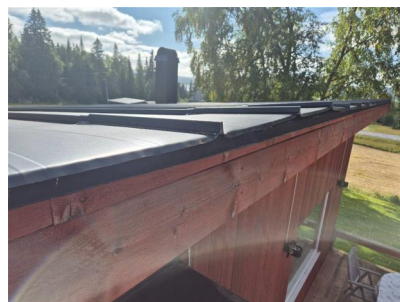
Plåtinklädnad/nockplåt saknas på utbyggnad och underlagspapp är synlig.

Detta kan leda till fuktskador i underliggande konstruktion.

Underlagspappen bör kläs in för att inte skadas.

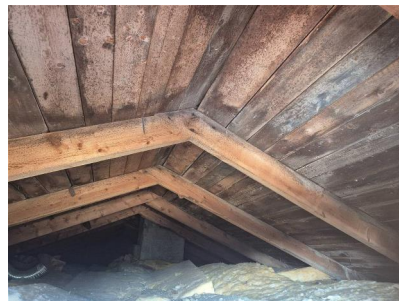
Vid kontroll av vinden har fuktvärden under kritisk fuktnivå för mikrobiell tillväxt uppmätts, dock finns mikrobiell påväxt på underlagstak.

Fuktkvoten i underlagstak/takbjälkar uppmättes till 10 %.

Den upptäckta mikrobiella påväxten på underlagstaket är ett tecken på att vinden har tillförts eller tillförs fukt inifrån bostaden. Observera att besiktning av bostadens ventilationssystem inte har ingått i uppdraget.

Vinden är endast kontrollerad från luckan pga att landgångar saknas.

För att komma tillrätta med detta kan fukttillförseln inifrån bostaden behöva minskas. Det kan göras genom att ventilationen i bostaden förbättras samt att eventuella otätheter i vindsbjälklaget (tak-/väggvinklar, taklucka med mera) tätas. Läs Anticimex faktablad om ouppvärmda vindsutrymmen för tips och råd.

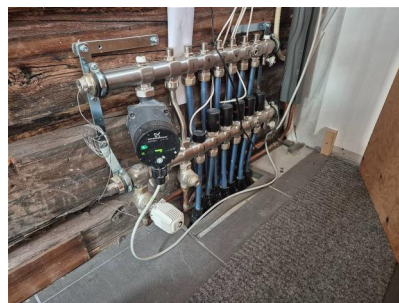
Rörslits saknar vattentät botten.

En rörslits ska ha en vattentät botten och vara försedd med skvallerrör. När det saknas ökar risken för att ett läckage inte upptäcks i tid. Det kan leda till fuktskador i omkringliggande konstruktioner.

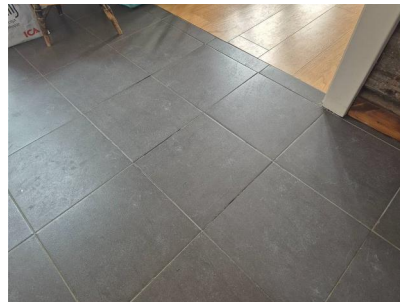
Bomljud och fogsläpp finns på klinkergolv.

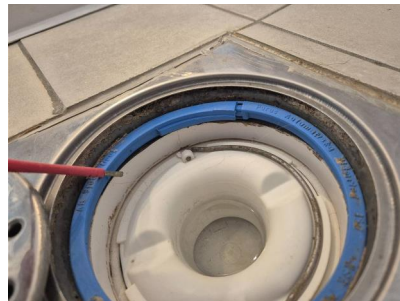
Tätskikt är felmonterat i golvbrunnen, sticker ut under klämring. Förhöjningsring ej helt i bottenläge.

När tätskikt är felmonterat i golvbrunnen innebär det risk för fuktskador. Vatten kan tränga ner i omkringliggande konstruktioner med fuktrelaterade skador som följd.

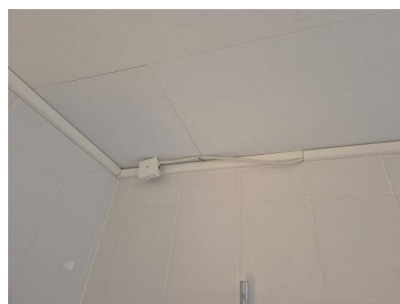
Bristfälligt klamrad kopplingsdosa i plats för dusch.

Kontakta elektriker för åtgärd.
