# Besiktningsprotokoll

Anticimex Försäkringsbesiktning i samarbete med Fastighetsbyrån

| Fastighetsadress:<br>Gubbgata 22 | |

| Besiktningsdatum:<br>2026-09-01 | Protokollnummer:<br>69897351 |

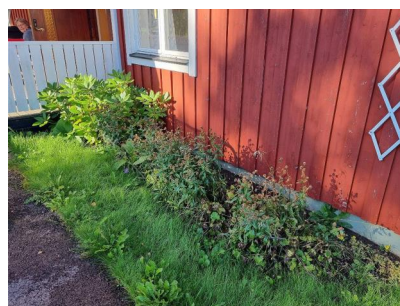
Växter finns i anslutning till grundmur.

När det finns rabatter och växter nära grundmuren finns risk att fukt stannar kvar i väggarna. Detta kan i sin tur orsaka invändiga fuktskador. Växternas rötter kan också skada grundmuren och sätta dräneringsledningen ur funktion.

Området närmast huset rekommenderas att vara fritt från växtlighet.

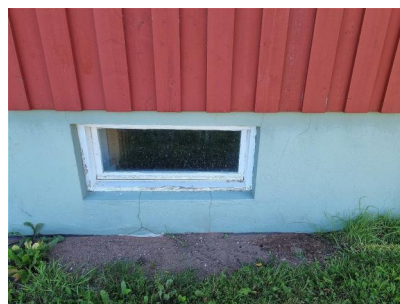
Sprickor finns i sockel.

Dessa bedöms inte ha lett till bakomliggande skador.

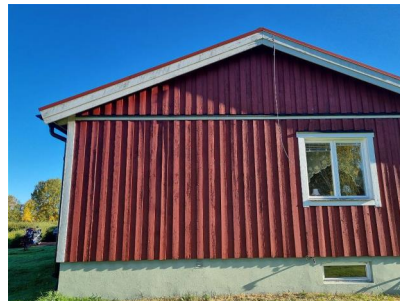
Fasadpanelen är i behov av målning/underhåll.

Fasadbeklädnad och träkonstruktioner där målningsbehov finns riskerar att få fukt- och rötskador på grund av sämre vattenavvisande förmåga. För att öka livslängden på fasadbeklädnaden rekommenderas målning och underhåll.

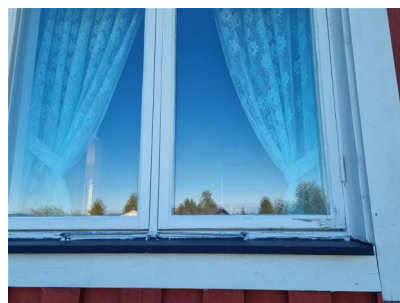
Fönster har färgsläpp och torrsprickor.

Fönsterbågar och fönsterkarmar där målningsbehov finns riskerar att få fukt- och rötskador på grund av sämre vattenavvisande förmåga.

För att öka livslängden på fönster rekommenderas målning och underhåll.

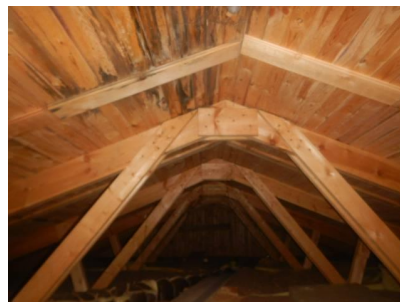
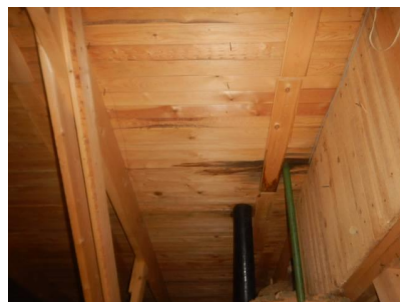
Underlagstaket har äldre fuktfläckar och rötskador.

Noterade fuktfläckar uppstod innan takomläggningen.

Vid kontroll av vinden uppmättes fuktvärden under kritisk fuktnivå för mikrobiell tillväxt och en normal lukt upplevdes. Fuktkvoten i underlagstak/takbjälkar uppmättes till 8 %.

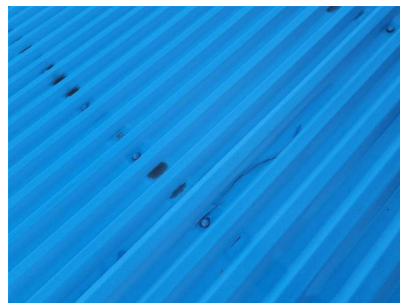
Sprickor noterades i plasttaket i övrigt vanligt underhållsbehov.

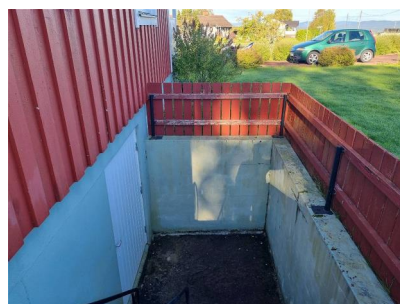
Källarnedgång saknar tak. Risk finns för vatten och snö kommer mot källardörren. I övrigt vanligt underhållsbehov.

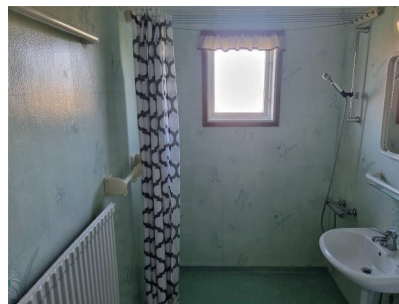
Våutrymmet har äldre yt-/tätskikt.

Utrymmet är äldre och har passerat tiden för sin tekniska livslängd. Rör genomförelse finns i golv, fönster i duschzon och rostangripen gjutjärnsbrunn noterades.

Renovering av utrymmet rekommenderas. Kontakta en behörig våtrumsentreprenör för en renovering. I samband med renoveringen bör omkringliggande konstruktioner kontrolleras för att upptäcka eventuella följdskador.

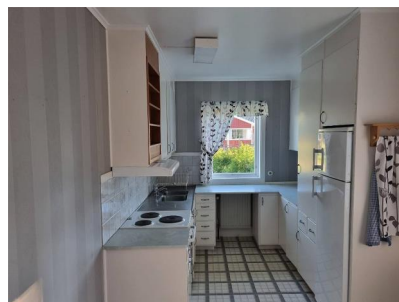
Fuktskydd saknas under vitvaror och i diskbänkskåp.

Utan fuktskydd är det svårt att upptäcka läckage. Vatten kan då tränga in i omkringliggande konstruktioner och orsaka fuktskador.

För att upptäcka eventuella läckage, installera ett fuktskydd.

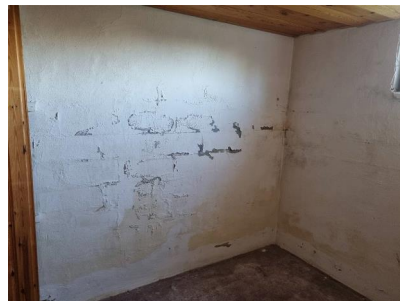
Puts- och färgsläpp finns på källarväggar.

Puts- och färg som släppt från underlaget invändigt på källarytterväggarna är ett tecken på att källarens utvändiga fuktskydd inte längre fungerar tillfredsställande.

För att åtgärda detta måste källarens utvändiga fuktskydd förbättras. Läs Anticimex faktablad om källare för tips och råd.

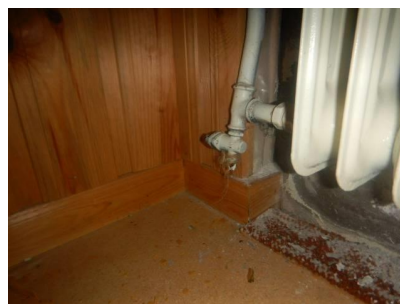
Vid kontroll av golv och väggkonstruktionen uppmättes fuktvärden över kritisk fuktnivå för mikrobiell tillväxt och mikrobiell lukt upplevdes i utrymmet. Fuktkvoten uppmättes 30 % i golvregel och 22 % i väggregel. Rötskador noterades på golvreglar. Se punkt Källarplan/Allmänt.

Risk för mikrobiell tillväxt föreligger om den relativa fuktigheten (RF) i den omgivande luften är över 75 % vilket i furuvirke motsvarar en fuktkvot (FK) på 17 %.

Rekommenderas att befintligt golv och väggkonstruktion rivs ut och ersätts med en fuktsäker konstruktion.
