# Besiktningsprotokoll

Anticimex Försäkringsbesiktning i samarbete med Fastighetsbyrån

| Fastighetsadress:<br>Fageredsvägen 67 | |

| Besiktningsdatum:<br>2026-08-20 | Protokollnummer:<br>69880000 |

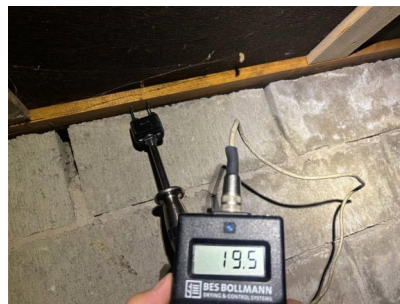
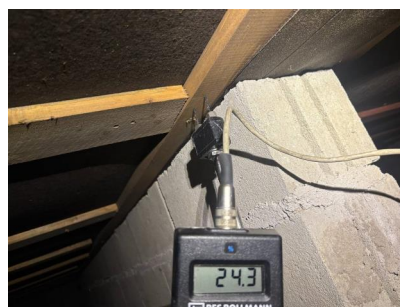
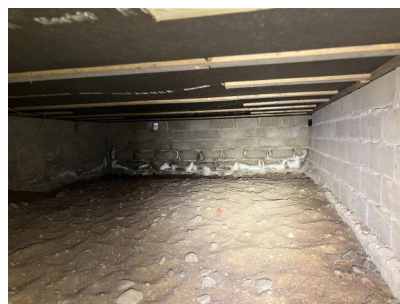
Vid kontroll av kryppgrunden uppmättes fuktvärden över kritisk nivå för mikrobiell tillväxt och en avvikande lukt upplevdes.

Uteluftsventilerade kryppgrunder med bjälklag av organiskt material har ofta fuktskador på grund av naturlig fuktpåverkan. Lukten som känns i kryppgrunden kan också spridas till boendemiljön.

Fuktkvoten uppmättes 19,5% och 24,3% i bjälklagets undersida.

Vi rekommenderar en fördjupad undersökning för att bedöma orsak och omfattning.

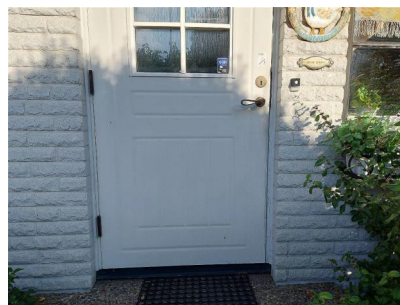
Entrédörr börjar bli i behov av målning/underhåll.

Dörrar där målningsbehov finns riskerar att få fukt- och rötskador på grund av sämre vattenavvisande förmåga.

För att öka livslängden på dörr rekommenderas målning och underhåll.

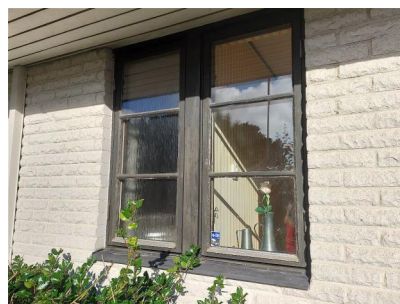
Fönster är lokalt i behov av målning/underhåll.

Fönsterbågar och fönsterkarmar där målningsbehov finns riskerar att få fukt- och rötskador på grund av sämre vattenavvisande förmåga.

För att öka livslängden på fönster rekommenderas målning och underhåll.

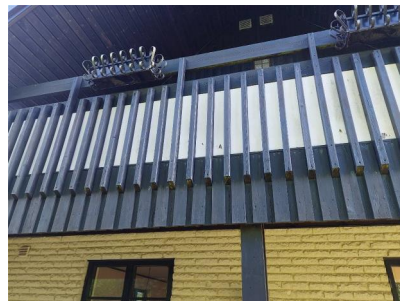
Balkongräcke och träkonstruktioner börjar bli i behov av målning/underhåll.(torrsprickor).

Balkongräcke och träkonstruktioner där målningsbehov finns riskerar att få fukt- och rötskador på grund av sämre vattenavvisande förmåga.

För att öka livslängden på balkongen rekommenderas målning och underhåll.

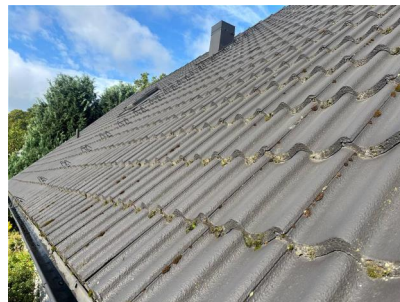
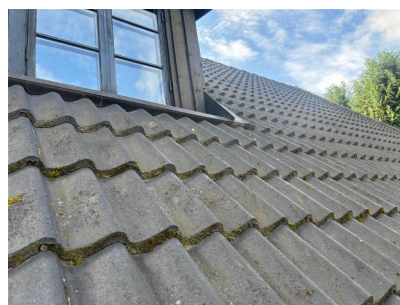
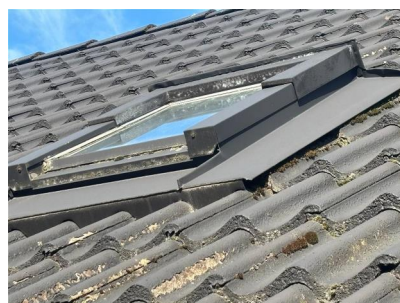
Yttertaket är äldre och i behov av renovering.

Taket är äldre och har passerat tiden för sin tekniska livslängd. Renovering av yttertaket rekommenderas. Kontakta en takentreprenör för en renovering. I samband med renoveringen bör omkringliggande konstruktioner kontrolleras för att upptäcka eventuella följdskador.

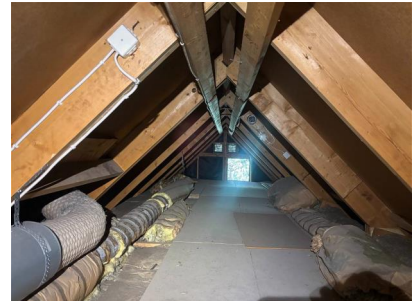
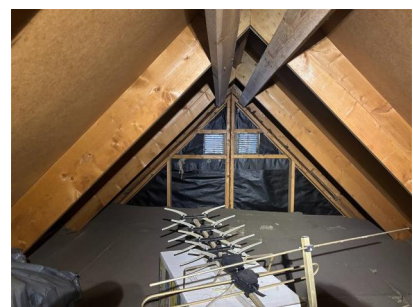
Underlagstaket består av träfiberskivor.

Eftersom underlagstaket består av träfiberskivor utan yttre täckning av papp under takbeklädningen, finns risk vid ogynnsam väderlek att regnvatten/snö tränger in i skivskarvar med läckage på vindsutrymmet som följd. Med tiden kan även träfiberskivorna drabbas av fuktskador.

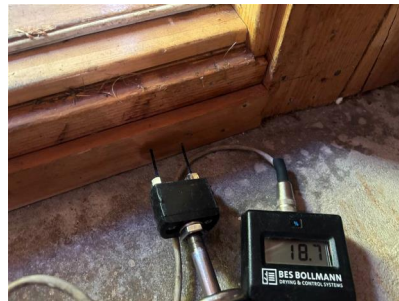
Vid kontroll av konstruktion uppmättes fuktvärden i över kritisk nivå för mikrobiell tillväxt och en avvikande lukt upplevdes.

Prov 1 togs i yttervägg till höger i garaget

Fuktkvoten uppmättes till över 28 % (fuktmättat virke) i syllen som har kontakt med bottenplattan. Mikrobiell lukt upplevdes i konstruktionen.

Prov 2 togs i sidan på golvkonstruktionen till förrådet.

Fuktkvoten uppmättes till 18,7% i en regel som har kontakt med bottenplattan.

Mikrobiell lukt upplevdes i konstruktionen.

Väggsyllar riskerar att drabbas av fuktskador på grund av naturlig fuktpåverkan om fuktskyddet är bristfälligt utfört alternativt saknas. Fuktvandring kan ske från marken genom betongen till organiskt material genom så kallad kapillärsugning och diffusion, vilket kan leda till skador med lukt av mikrobiell karaktär. Om reglarna är tryckimpregnerade kan även en kemisk lukt förekomma.

Vi rekommenderar en fördjupad undersökning för att bedöma orsak och omfattning. Det är viktigt att tänka på att denna rekommendation om fördjupad undersökning gäller hela garagets syllar.

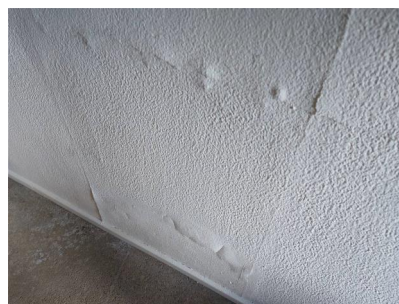
Väggen har fuktfläckar/ blåsor.

Fuktfläckar kan bero på olika saker, och kan vara ett tecken på en tidigare eller en pågående fuktskada.

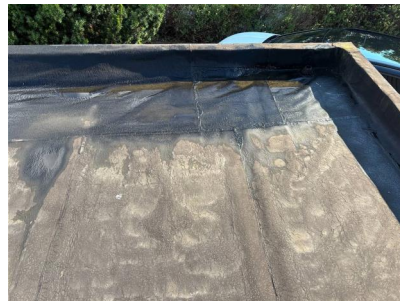
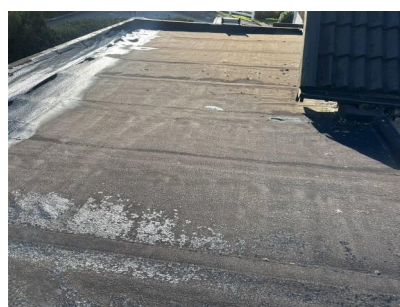
Takpappen har sprickor och är äldre. Krackeleringar och sprickor på takpappen innebär att fuktskyddet har nedsatt funktion, vilket kan leda till fuktskador i underliggande konstruktioner. Vi rekommenderar att du kontaktar en takläggare för en fördjupad undersökning för att bedöma orsak och omfattning.

Inbyggd takbrunn.

Eftersom vatten från taket avleds med inbyggd brunn till stuprör finns en ökad risk för fuktskador i omkringliggande konstruktioner. Vanliga orsaker till fuktskador är läckage i skarvar på hängrännor och stuprör eller igensatta takbrunnar.

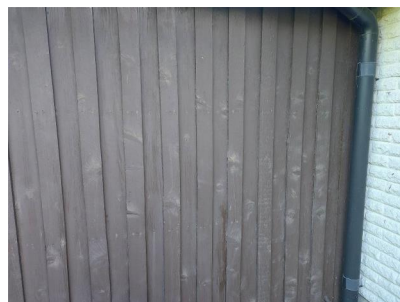
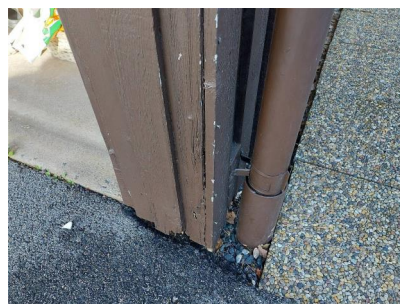
Fasadpanelen är i behov av målning/underhåll.

Fasadbeklädnad och träkonstruktioner där målningsbehov finns riskerar att få fukt- och rötskador på grund av sämre vattenavvisande förmåga. För att öka livslängden på fasadbeklädnaden rekommenderas målning och underhåll.

I samband med ommålning rekommenderas att de rötskadade panelbrädorna byts ut.

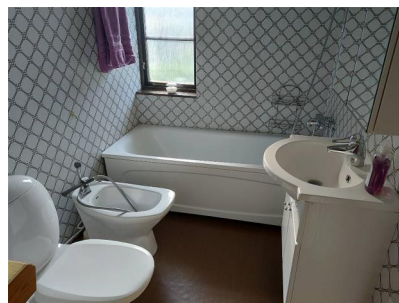
Våtutrymmet har äldre yt-/tätskikt.

Utrymmet är äldre och har passerat tiden för sin tekniska livslängd.

Renovering av utrymmet rekommenderas. Kontakta en behörig våtrumsentreprenör för en renovering. I samband med renoveringen bör omkringliggande konstruktioner kontrolleras för att upptäcka eventuella följdskador.

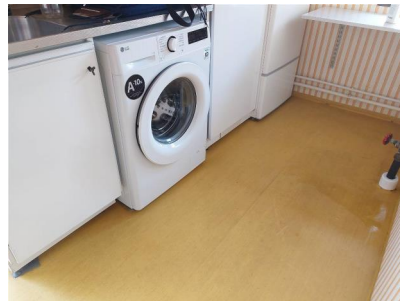
Våtutrymmet har äldre yt-/tätskikt.

Utrymmet är äldre och har passerat tiden för sin tekniska livslängd.

Renovering av utrymmet rekommenderas. Kontakta en behörig våtrumsentreprenör för en renovering. I samband med renoveringen bör omkringliggande konstruktioner kontrolleras för att upptäcka eventuella följdskador.

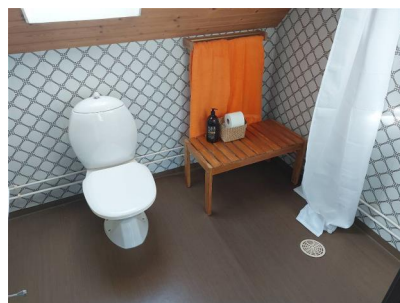
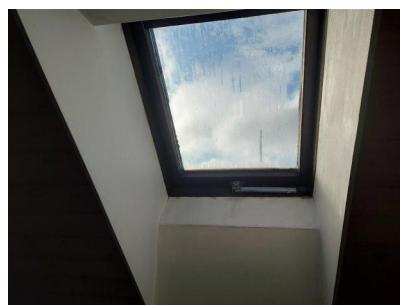
Våtutrymmet har äldre yt-/tätskikt.

Utrymmet är äldre och har passerat tiden för sin tekniska livslängd.

Takfönstrets Isolerglas är punkterat (missfärgade/imma mellan rutorna). Isolerglas som är punkterade tyder på att tätningen mellan rutorna är bristfälliga.

Renovering av utrymmet rekommenderas. Kontakta en behörig våtrumsentreprenör för en renovering. I samband med renoveringen bör omkringliggande konstruktioner kontrolleras för att upptäcka eventuella följdskador.

Kontakta glasmästare för åtgärdsförslag och bedömning av omfattningen av ett eventuellt fönsterbyte.
