# Besiktningsprotokoll

Anticimex Försäkringsbesiktning i samarbete med Fastighetsbyrån

| Fastighetsadress:<br>Pettersbergsvägen 6 | |

| Besiktningsdatum:<br>2026-08-31 | Protokollnummer:<br>69878735 |

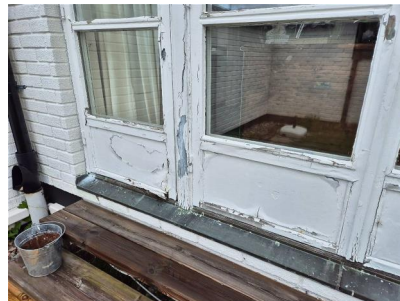
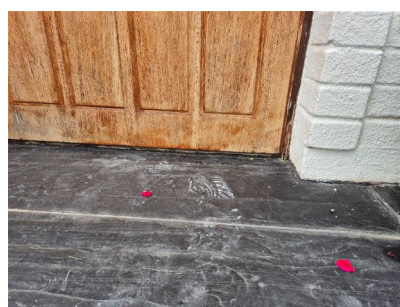
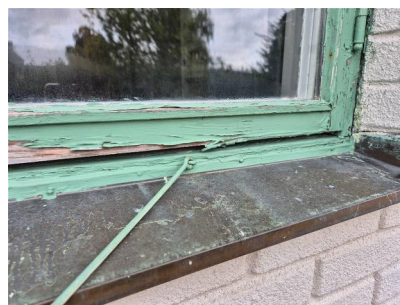
### Utvändigt / Fönster / Dörrar

- Rötskador noterades i vardagsrummets altandörr samt i karmarna vid entrédörren och tvättstugans dörr. I vardagsrummet noterades även missfärgningar på golvet.
- Underhållsbehov förekommer.
- Ett flertal fönster kärvar.
- Fogen mellan karm och fasad är sprucken/otät på ett flertal ställen.

Vi rekommenderar att snickare anlitas för kontroll av orsak till och omfattning av bristerna. Vid åtgärd av rötskador är det viktigt att även bakomliggande konstruktion kontrolleras för att kunna upptäcka och åtgärda eventuella följskador.

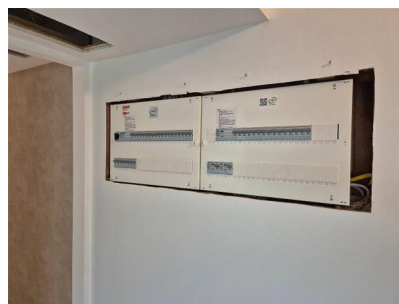
- Elcentralens luckor och några täcklock vid kopplingsdosor var inte monterade vid besiktningstillfället.

Elcentralen har gruppförteckning. Jordfelsbrytare finns.  
Inga avvikelser noterades vid stickprovsmässig funktionskontroll av jordade eluttag i kök och våtrum.

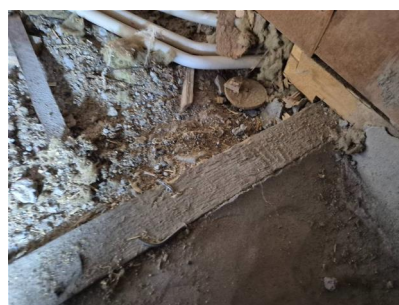
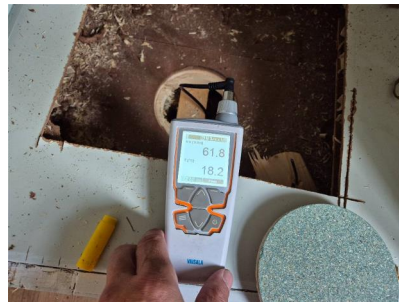
### Entréplan / Allmänt

- Golvkonstruktionen består av ett mineralulls isolerat träregelverk ovan betongplattan. Även nedgjutna regler noterades.

Risk för tillväxt av mikroorganismer föreligger om den relativa fuktigheten (RF) är över 75 % vilket i trämaterial motsvarar en fuktkvot (FK) på 17 %. Vid provhåltagning i ett sovrumsgolv uppmättes RF till 61,8 % och FK till 15,9 %.

Även i trappförrådet gjordes kontroll varvid RF uppmättes till 66,5 %.

Befintlig konstruktion riskerar p.g.a. naturlig markfukt att utsättas för fuktpåverkan som möjliggör tillväxt av mikroorganismer. Detta kan i sin tur innebära mikrobiella skador och avvikande lukt i konstruktion och boendemiljö.

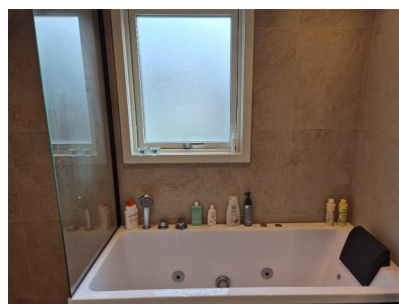
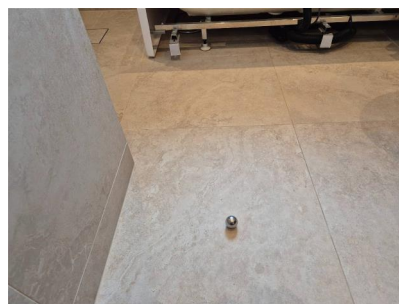
### Entréplan / Badrum/WC

- Fönstret är placerat i ett utsatt läge och bör ej vattenbegjutas.
- Golvfallet är tämligen plant utanför duschzonen vilket innebär att vatten som hamnar där kan behöva skrapas till brunnen.

Fuktindikering mot kakel och klinker som regelbundet vattenbegjuts är svårt att utföra då även det underliggande sättbruket kan ge utslag på instrumentet utan att skada föreligger. Fuktindikering har dock utförts i delar av utrymmet som ej vattenbegjuts samt i angränsande rum/konstruktioner utan avvikelser.

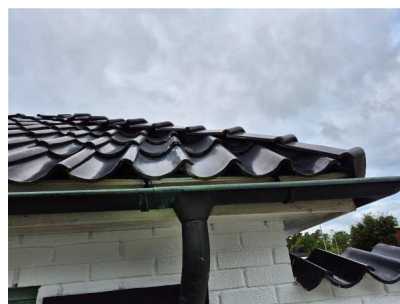
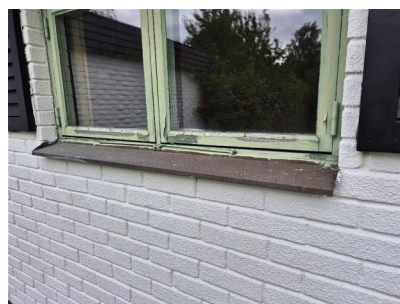
#### Utvändigt / Allmänt

- Taktäckningen är ålderstigen ochnocktättningsband saknas (av säkerhetsskäl enbart kontrollerat från marknivå och takfot).
- Hänggränsor och stuprör är äldre. Läckageanvisningar förekommer i skarvar.
- Fönster har underhållsbehov.

Bristerna innebär risk för fuktrelaterade skador.

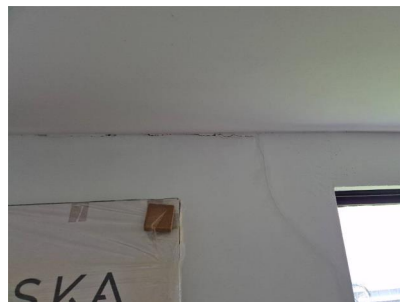
#### Invändigt / Allmänt

- Sprickor noterades på några ställen i väggarna.

Anlita murare för kontroll av orsak och omfattning samt åtgärd.

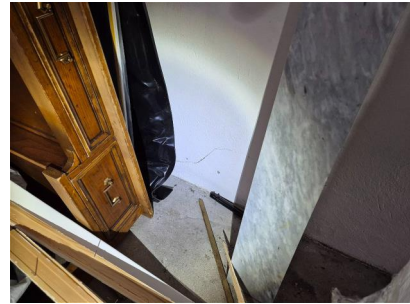
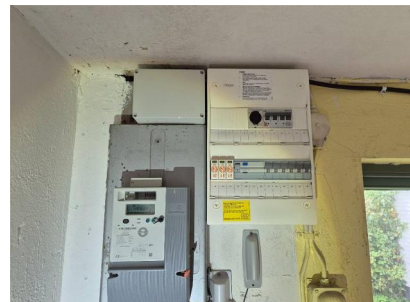
- Gruppförteckning till elcentralen finns men var inte anslagen vid besiktningstillfället. Jordfelsbrytare finns.
