# Besiktningsprotokoll

Anticimex Försäkringsbesiktning i samarbete med Fastighetsbyrån

| Fastighetsadress:<br>Karlebo 132 | |

| Besiktningsdatum:<br>2026-08-31 | Protokollnummer:<br>69911663 |

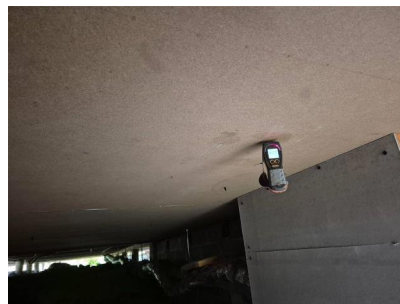
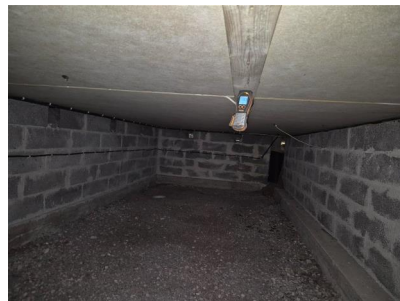
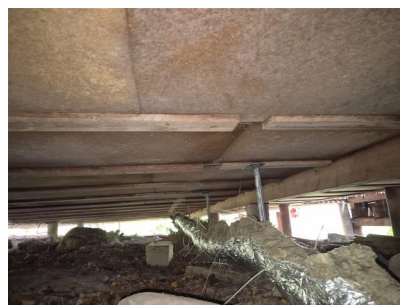
#### Utvändigt / Plintgrund och kryppgrund

Vid kontroll av konstruktionen uppmättes fuktvärden över kritisk fuktnivå för mikrobiell tillväxt.

Under köket finns fuktfläckar lokalt i blindbotten (första bilden) med höga fuktindikationer. Rekommenderar att öppna upp blindbotten där fläckarna är för vidare utredning.

Uteluftsventilerade plint-/krypprunder med bjälklag av organiskt material har ofta fuktskador på grund av naturlig fuktpåverkan. Detta kan resultera i mikrobiella skador. Mikrobiell påväxt kunde ses på blindbotten.

Fuktkvoten uppmättes till 18-19 % både i plint-/kryppgrund.

Risl för mikrobiell tillväxt föreligger om fuktkvoten överstiger 17%.

Det är vanligt att perioden april-oktober uppmäter en högre fuktkvot i uteluftsventilerade krypprunder på grund av naturlig fuktpåverkan.

För att undvika vidare skador bör grundens klimat bli torrare.

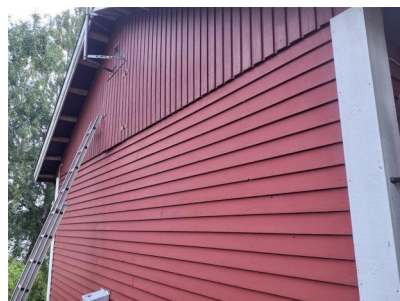
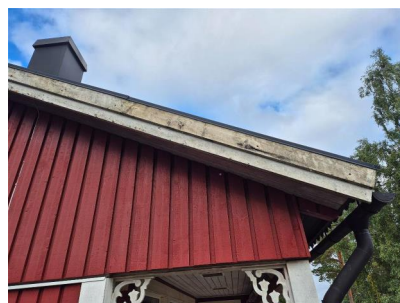
### Utvändigt / Fasad

Gaveln är i behov av målning/underhåll.

Träkonstruktioner/vindskivor där målningsbehov finns riskerar att få fukt- och rötskador på grund av sämre vattenavvisande förmåga.

Enstaka bräda rekommenderas att bytas.

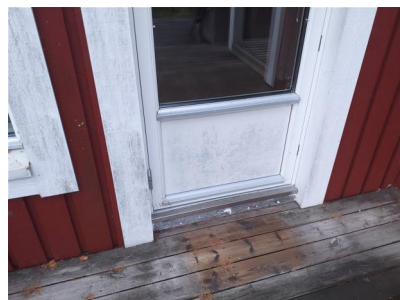
### Utvändigt / Fönster och dörrar

Fönster och dörrar är ställvis i behov av målning/underhåll.

Dörrar där målningsbehov finns riskerar att få fukt- och rötskador på grund av sämre vattenavvisande förmåga.

För att öka livslängden på dörr rekommenderas målning och underhåll.

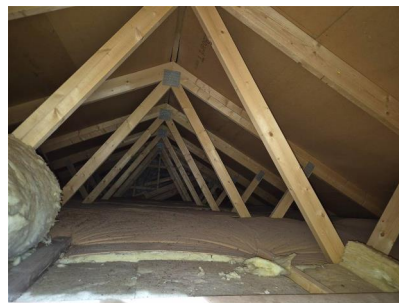
### Utvändigt / Vindar

Underlagstaket består av träfiberskivor, nya tillbyggnaden.

Eftersom underlagstaket består av träfiberskivor utan yttre täckning av papp under takbeklädningen, finns risk vid ogynnsam väderlek att regnvatten/snö tränger in i skivskarvar med läckage på vindsutrymmet som följd. Med tiden kan även träfiberskivorna drabbas av fuktskador.

Besiktat från vindslucka då ingen landgång finns över isolering.

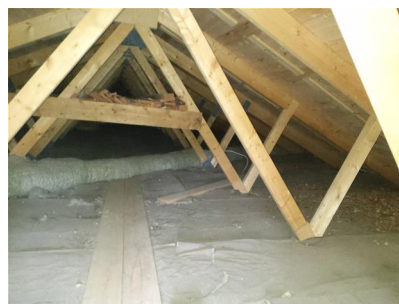
Vid kontroll av vinden uppmättes fuktvärden under kritisk fuktnivå för mikrobiell tillväxt.

Fuktkvoten i underlagstak/takbjälkar uppmättes till 8 % i de båda vindarna.  
Risk för mikrobiell tillväxt föreligger om fuktkvoten överstiger 17%.

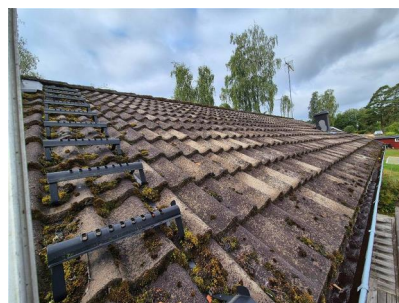
### Utvändigt / Tak

Yttertaket är äldre på gamla delen.

Takpannor, plåtdetaljer och underlagspapp har enligt vår bedömning en begränsad livslängd. Eftersom husets taktäckning är äldre har det ett minskat motstånd mot vatteninträngning. Detta i sin tur kan leda till fuktskador på träläkt och vidare ner i underliggande konstruktioner.

- Mossa rekommenderas att rensas bort.
- Regnhuv kan med fördel monteras på skorsten.

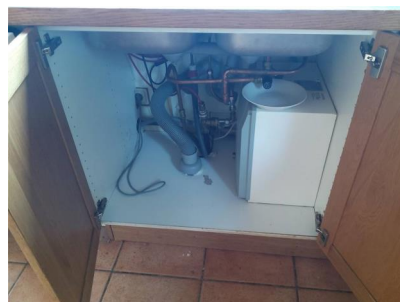
### Entréplan / Kök

Fuktskydd saknas i diskbänksskåp.

Utan fuktskydd är det svårt att upptäcka läckage från rörledningar. Vatten kan då tränga in i omkringliggande konstruktioner och orsaka fuktskador.

Varmvattenberedaren är olämpligt placerad.

Rekommenderar förankra avloppslang från diskmaskinen mot vägg.

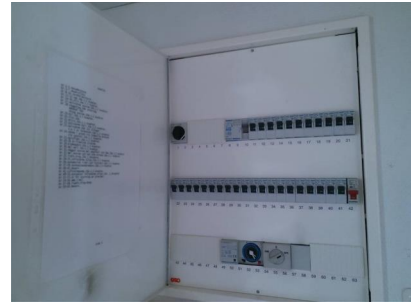
El-centralen har jordfelsbrytare.

Jordfelsbrytare finns installerad vid elcentralen.
