# Besiktningsprotokoll

Anticimex Försäkringsbesiktning i samarbete med Fastighetsbyrån

| Fastighetsbeteckning:<br>Fiskjusen 2 | |

| Besiktningsdatum:<br>2026-08-14 | Protokollnummer:<br>69868150 |

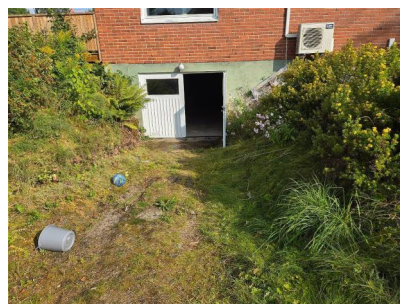
- Marken lutar mot huset.

Detta innebär en ökad fuktbelastning mot grunden vilket i sin tur kan orsaka fuktskador i huset.

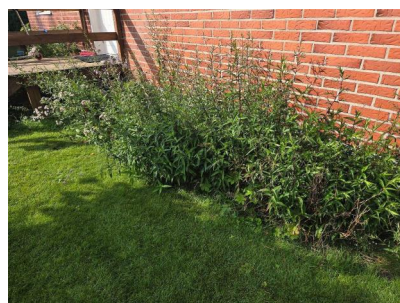
- Växter finns i anslutning till grundmur.

När det finns rabatter och växter nära grundmuren finns risk att fukt stannar kvar i väggarna. Detta kan i sin tur orsaka invändiga fuktskador. Växternas rötter kan också skada grundmuren och sätta dräneringsledningen ur funktion.

Området närmast huset rekommenderas att vara fritt från växtlighet.

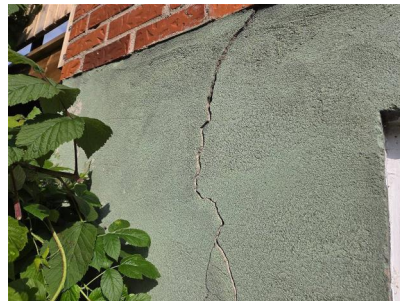
- Sprickor finns i sockel.

Detta kan leda till fukt- och frysskador i konstruktionen.

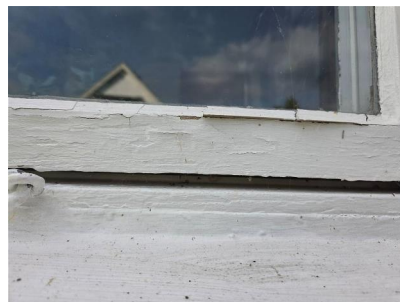
- Torrsprickor finns på fönster samt mindre kittsläpp lokalt.
- Färgsläpp noterades på fönsterbleck lokalt.

Dessa bedöms inte ha lett till bakomliggande skador.

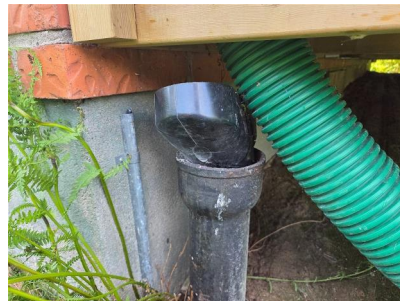
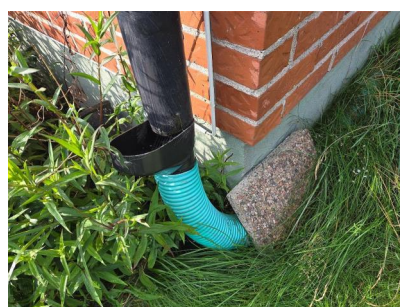
- Stuprör är bristfälligt anslutet till markledning.

Stuprör som avslutas intill huset (ovan mark) kan medföra en ökad fuktbelastning på grundmur/sockel som i sin tur kan leda till fuktrelaterade skador.

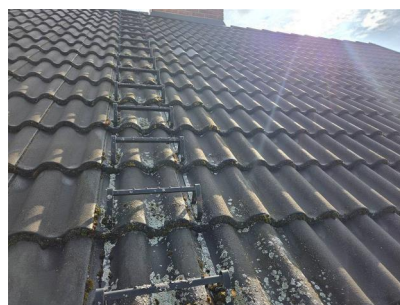
- Mosspåväxt finns på takpannor.

Mossa som växer på taket kan leda till att taktäckningen har ett minskat motstånd mot vatteninträngning. Detta i sin tur kan leda till fuktskador på träläkt och takkonstruktionen vilket kan resultera i mikrobiella skador (angrepp av mikroorganismer).

För att öka livslängden på taket rekommenderas att mossan tas bort från takpannorna.

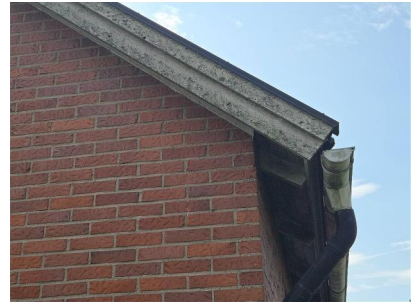
- Vindskivor samt takutsprång är behov av underhåll.

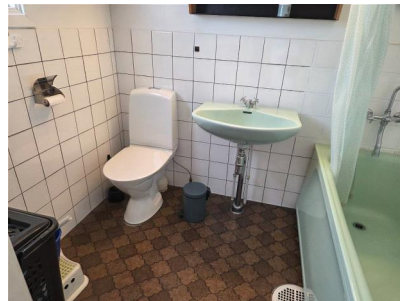
- Våtutrymmet har äldre yt-/tätskikt.
- Gjutjärnsbrunn noterades i utrymmet.
- Rör genomföring finns i golv.
- Sprickor finns på kakel lokalt.

Eftersom funktionen, som innebär att ytskiktet/tätskiktet ska vara vattentätt, kan vara nedsatt finns en ökad risk att vatten tränger igenom ytskiktet/tätskiktet med vattenskador i omkringliggande konstruktioner som följd.

Fuktindikering i utrymmet gav inga förhöjda fuktindikationer.

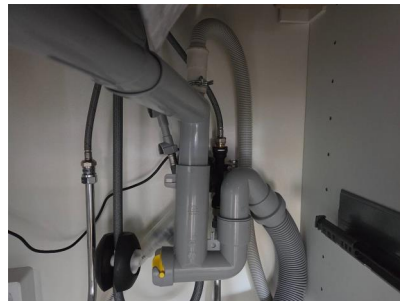
- Upphångningsbygel saknas på avloppslang från diskmaskinen.
- Fuktskydd saknas under kyl&frys.

När upphångningsbygel saknas ökar risken för brott på slangen med läckage som möjlig följd.

För att hindra brott på avloppsslang rekommenderas komplettering av upphångningsbygel.

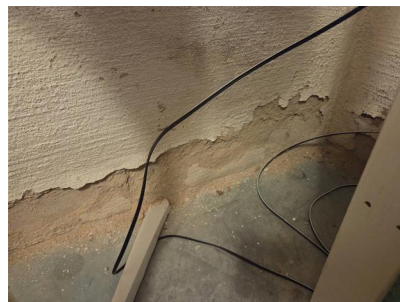
- Puts- och färgsläpp finns på källarväggarna.
- Utvändigt fuktskydd är äldre.

Puts- och färg som släppt från underlaget invändigt på källarytterväggarna är ett tecken på att källarens utvändiga fuktskydd inte längre fungerar tillfredsställande.

För att åtgärda detta måste källarens utvändiga fuktskydd förbättras. Läs Anticimex faktablad om källare för tips och råd.

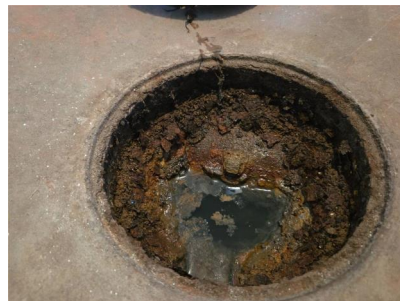
- Gjutjärnsbrunnen är rostangripen.

Det finns risk att golvbrunnen rostar sönder med fuktskador som följd.

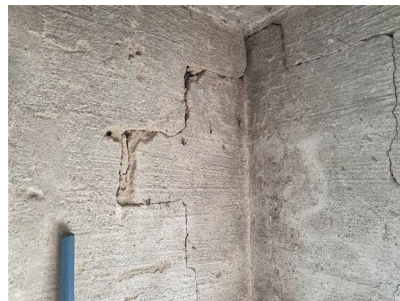
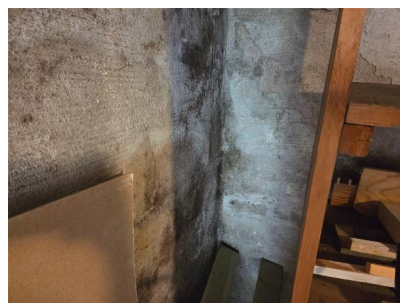
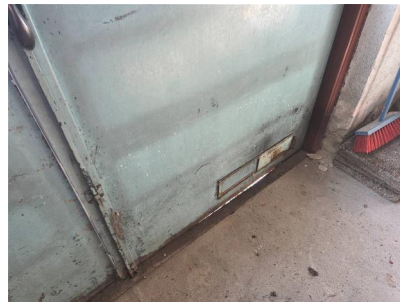
- Sprickor förekommer på väggar.
- Missfärgningar noterades på väggar.
- Gjutjärnsbrunn noterades i utrymmet.
- Äldre garagedörr har otätheter.

Se noteringar Källarplan- Allmänt

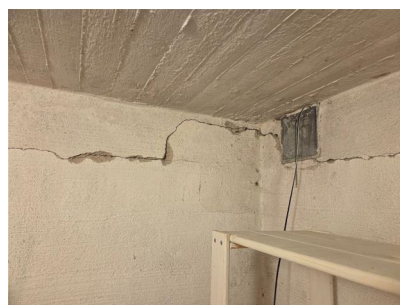
- Sprickor förekommer lokalt på väggar.

Se noteringar Källarplan - Allmänt
