# Besiktningsprotokoll

Anticimex Försäkringsbesiktning i samarbete med Fastighetsbyrån

| Fastighetsadress:<br>Boställsvägen 18 | |

| Besiktningsdatum:<br>2026-08-18 | Protokollnummer:<br>69881479 |

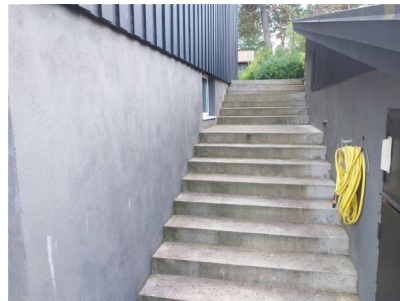
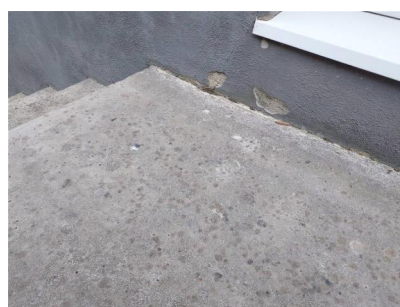
Utvändigt fuktskydd är äldre.

Eftersom källarens utvändiga fuktskydd (dagvattenssystem, dräneringssystem samt källarytterväggarnas utvändiga fuktskydd) är äldre, så kan systemet ha nedsatt funktion. Detta ökar risken för invändiga fuktskador i källaren.

Trappan är motgjuten mot huset.

Eftersom trappan är motgjuten mot huset finns risk att vatten tränger in i anslutande konstruktioner vilket i sin tur kan leda till fuktrelaterade skador. Lokala putssläpp noteras på sockeln.

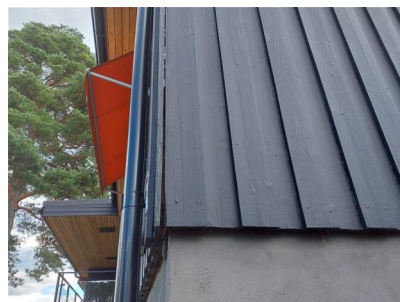
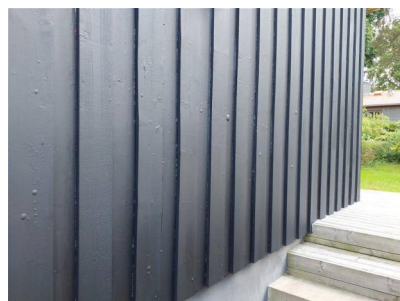
Glipor/otätheter förekommer i fasaden.

När det finns otätheter i fasaden innebär det risk för att vatten kan tränga in och orsaka fuktrelaterade skador i bakomliggande konstruktion.

Färgblåsor förekommer på delar av fasaden på solexponerad sida. Vi rekommenderar att kontakt tas med målare för bedömning av dessa.

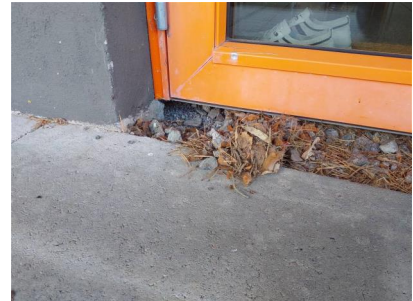
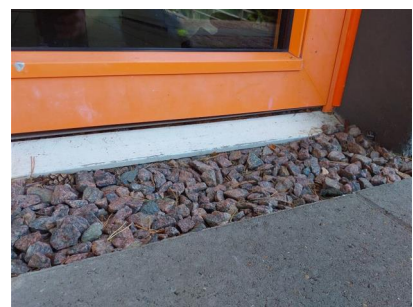
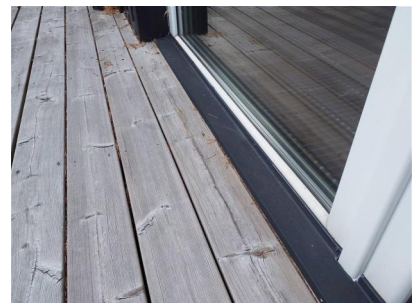
Tröskelbleck saknas under ena ytterdörren samt är bristfälligt monterat på den andra ytterdörren. Tröskelbleck på skjutdörrsparti är bristfälligt monterat.

Avsaknad av tröskelbleck eller brister i monteringen medför att det finns risk för att vatten kan tränga in och orsaka fuktskador på tröskel och/eller i kringliggande vägg och bjälklag.

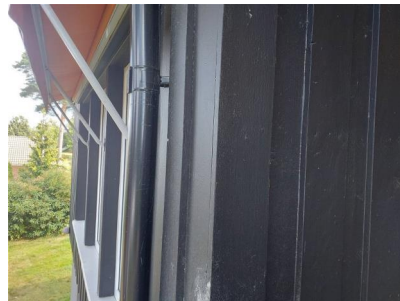
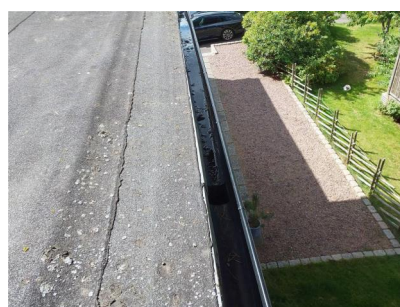
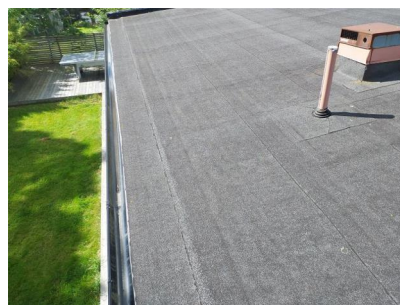
Fals på stuprör vänd mot fasad.

Falsen på stuprören kan med fördel vändas ut från fasaden för att lättare se om röret blivit skadat efter vinterns påfrestningar samt för att undvika skador på fasad vid ett eventuellt läckage.

Hängrännor har justeringsbehov och lågpunkter förekommer.

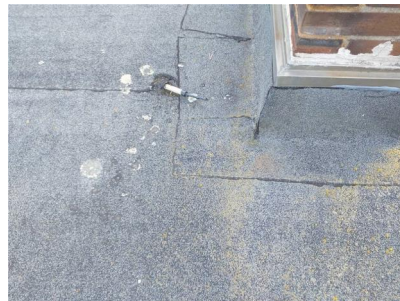
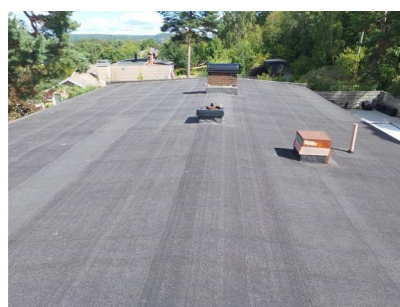
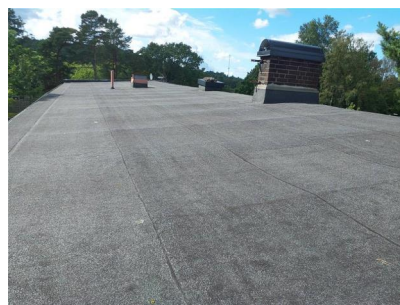
Takpappen är äldre. Bristfälligt tätad genomföring förekommer.

Tätskiktet på ett platt/låglutande tak har enligt vår bedömning en begränsad livslängd. Eftersom takpappen är äldre har det ett minskat motstånd mot vattengenomträngning. Detta i sin tur kan leda till att takkonstruktionen drabbas av fuktskador.

Underlagstaket består av plywood och skivorna bågvar mellan takstolarna. Det noteras även att taket sviktar. Vi rekommenderar därför att kontakt tas med en fackman för vidare undersökning samt lämpliga åtgärder.

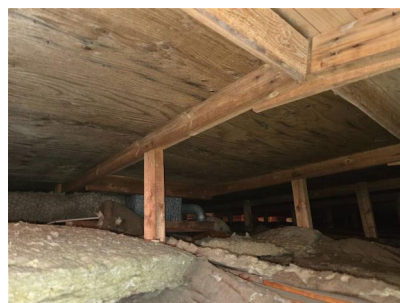
Mikrobiell påväxt finns på underlagstaket.

Detta kan vara ett tecken på att vinden tillförs fukt inifrån bostaden. Observera att besiktning av bostadens ventilationssystem inte har ingått i uppdraget.

I bostaden noteras att det inte finns friskluftsventiler i samtliga sov/vistelserum vilket generellt rekommenderas.

För att komma tillrätta med detta kan fuktillförseln inifrån bostaden behöva minskas. Det kan göras genom att ventilationen i bostaden förbättras samt att eventuella otätheter i vindsbjälklaget (tak-/väggvinklar, taklucka med mera) tätas. Läs Anticimex faktablad om ouppvärmda vindsutrymmen för tips och råd.

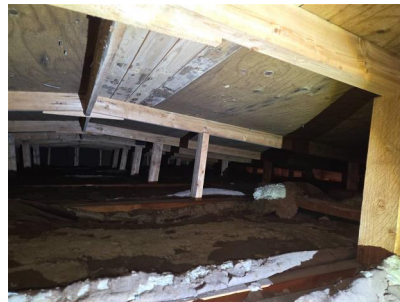
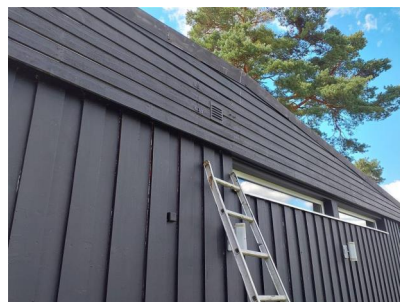
Vid luckan finns ett aktivt getingbo. Besiktning ej utförd via denna lucka.

Besiktning av vinden är enbart utförd från luckan på yttertaketets direkta närhet.

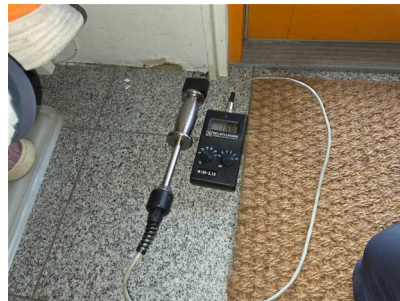
Vid kontroll av konstruktion uppmättes fuktvärden under kritisk nivå för mikrobiell tillväxt dock kunde mikrobiell lukt kännas via provhål.

Det finns risk för mikrobiell tillväxt om den relativa fuktigheten (RF) i den omgivande luften är över 75 %. I furuvirke motsvarar det en fuktkvot (FK) på 17 %.

Källargrundmurar med påreglade ytterväggar. Väggar består av plåregel, osb och gips. Denna konstruktion kan få skador på grund av naturlig fuktvandring.

Provhål togs upp i påreglad vägg i allrum och en mikrobiell lukt upplevdes. Fuktmätning utfördes i en stående väggregel intill en ytterdörr via otätheter i gipsen. Fuktkvoten uppmättes till 16,4%.

En tröskel demonterades mellan allrum och sovrum 2 där noteras att golvet ligger på en mattan, under detta finns betongplattan.

Vi rekommenderar en fördjupad undersökning för att bedöma orsak och omfattning. Det är viktigt att tänka på att denna rekommendation om fördjupad undersökning gäller hela källaren.

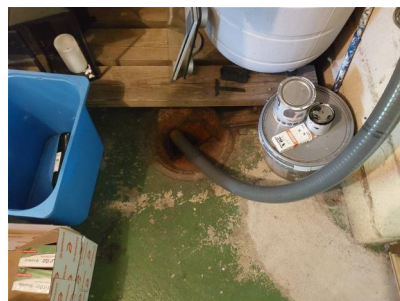
Gjutjärnsbrunnen är rostangripen.

Golvbrunn bör bytas ut vid framtida renoveringar samt anslutande stammar kontrolleras.

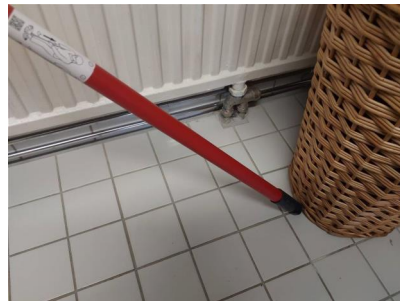
Rör genomföring finns i golv.

Rör genomföringar i golv medför en ökad risk för att vatten tränger ner i omkringliggande konstruktioner och orsakar fuktskador.

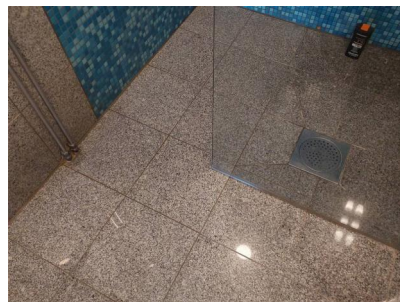
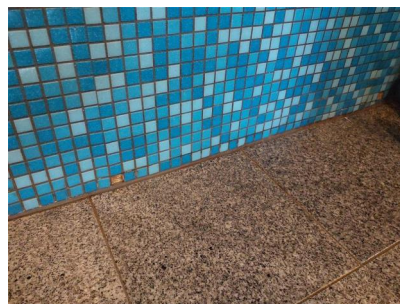
Rör genomföring finns i golv.

Rör genomföringar i golv medför en ökad risk för att vatten tränger ner i omkringliggande konstruktioner och orsakar fuktskador.

Kakel/mosaik har släppt lokalt på vägg.
