# Besiktningsprotokoll

Anticimex Försäkringsbesiktning i samarbete med Fastighetsbyrån

| Fastighetsbeteckning:<br>Toppered 1:188 | |
| Fastighetsadress:<br>Ålyckevägen 7 | |

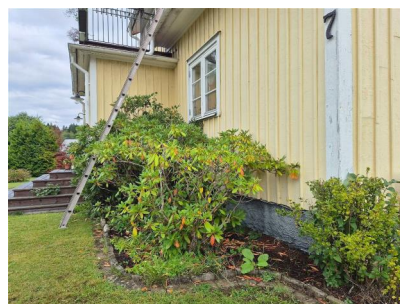
- Växter finns i anslutning till byggnaden.

När det finns rabatter och växter nära byggnaden finns risk att fukt stannar kvar i väggarna. Detta kan i sin tur orsaka invändiga fuktskador. Växternas rötter kan också skada grundmuren och sätta dräneringsledningen ur funktion.

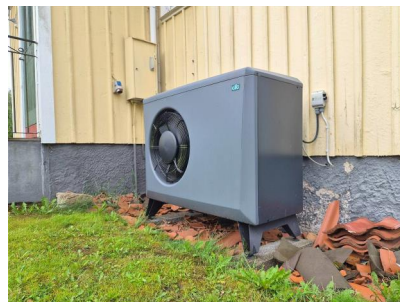
- Kondensvatten från luftvärmepumpens utedel leds inte bort från husgrunden.

Detta medför ökad risk för att vatten tränger in i anslutande konstruktioner, vilket i sin tur kan leda till fuktrelaterade skador. Observera att besiktning av byggnadens värmesystem eller värmepumpen inte har ingått i uppdraget.

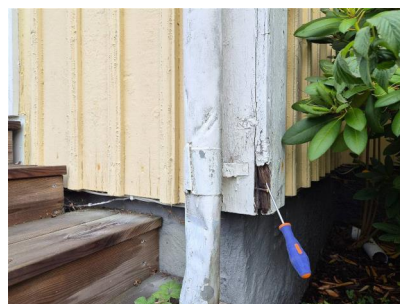
Torrspäckor, färgsläpp och rötskador förekommer lokalt i fasadpanel och trädetaljer som bitvis är i behov av målning/underhåll.

Fasadbeklädnad och träkonstruktioner där målningsbehov finns riskerar att få fukt- och rötskador på grund av sämre vattenavvisande förmåga. För att öka livslängden på fasadbeklädnaden rekommenderas målning och underhåll. I samband med ommålning rekommenderas att de rötskadade panelbrädorna byts ut.

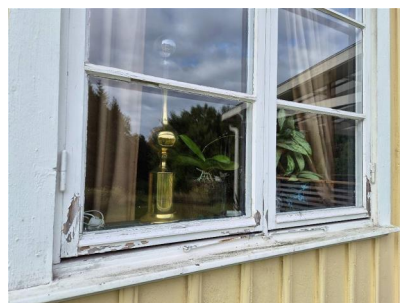
- Torrspäckor, färg- /kittsläpp och mindre rötskador förekommer på fönster, dörrar och garageportarna.

Fönster och dörrar där målningsbehov finns riskerar att få fukt- och rötskador på grund av sämre vattenavvisande förmåga.

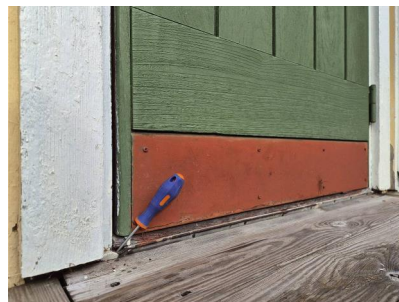
- Tröskelblecket under dörren till groventrén är otät vid infästningarna.

Eftersom tröskelblecket är otätt finns risk att vatten tränger in i omkringliggande konstruktioner vilket i sin tur kan leda till fuktrelaterade skador.

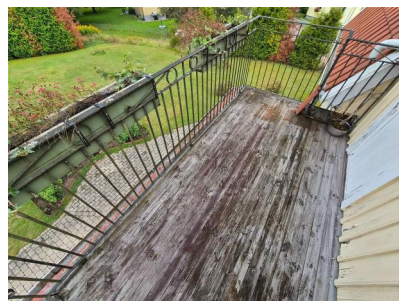
Taket under balkongen kunde inte besiktigas då trallen döljer takets yta.

Det rekommenderas att en kompletterande besiktning utförs när hela taket är tillgängligt.

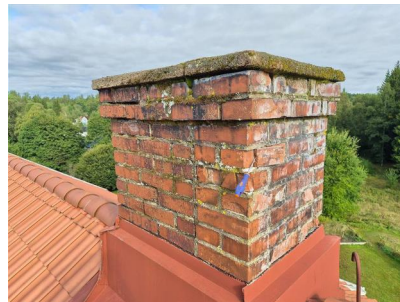
Sprickor, fogsläpp och frostsprängningar förekommer i skorstenen som saknar ett väderskydd.

Väderskydd kan monteras för att skydda mot nederbörd som annars kan orsaka fuktskador och frostsprängning i skorstenen/murstocken.

Vi rekommenderar att kontakt tas med fackman för vidare kontroll och bedömning av lämpliga åtgärder.

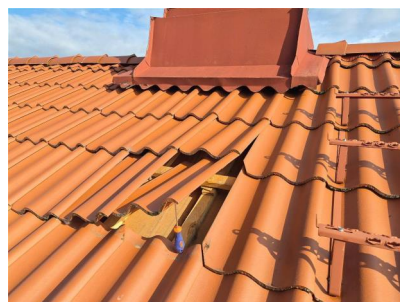
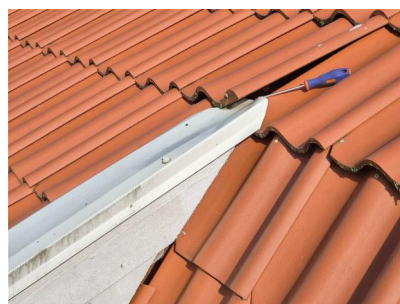
Yttertaket har ett underlagstak av träfiberskivor. Skorstenens plåtbeslag är inte utbytt i samband med takrenoveringen och följer inte takpannornas profilering. Otätheter/glipor förekommer lokalt i yttertaket. Färgsläpp och mindre rostangrepp förekommer på de falsade plåttaken ovan entréhallen/groventrén.

Med denna typ av konstruktion är det särskilt viktigt att den utvändiga taktäckningen är intakt och att takpannorna är hela och ligger i rätt läge. Brister eller otätheter i taktäckningen kan medföra att regn-, smältvatten eller snö tränger in i takkonstruktionen. Eftersom underlagstaket saknar papp kan detta leda till fuktrelaterade skador i underliggande konstruktioner som möjlig följd.

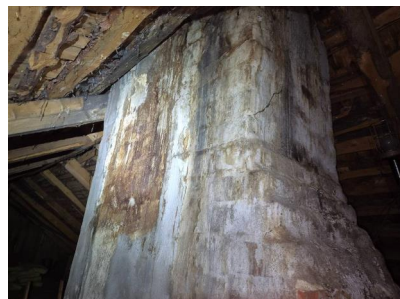
Missfärgningar/fuktfläckar noterades bitvis på murstocken.

Vid fuktindikering mot missfärgningarna/fuktfläckarna noterades något förhöjda fuktindikationer.

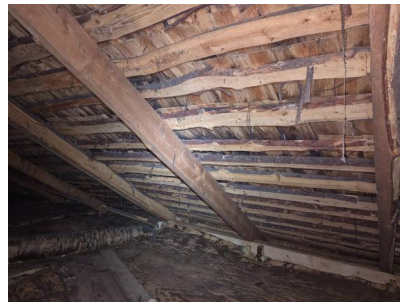
- Äldre missfärgningar förekommer lokalt på underlagstaket av spån s.k. "Sticketak".

Vid stickprovsvis fuktindikering mot missfärgningarna noterades inga förhöjda fuktindikationer.

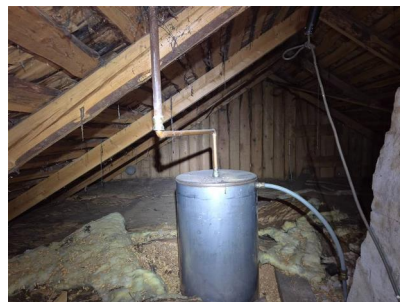
- Ett oisolerat expansionskärl/rördragningar som ej är i bruk finns i utrymmet.

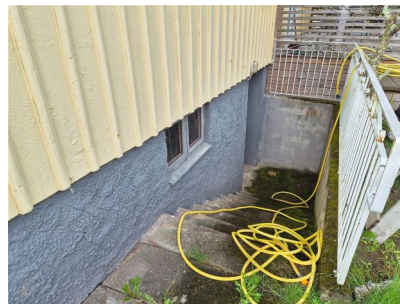
Det förekommer trappor som är motgjutna mot huset.

Eftersom det förekommer trappor som är motgjutna mot huset finns risk att vatten tränger in i anslutande konstruktioner vilket i sin tur kan leda till fuktrelaterade skador.

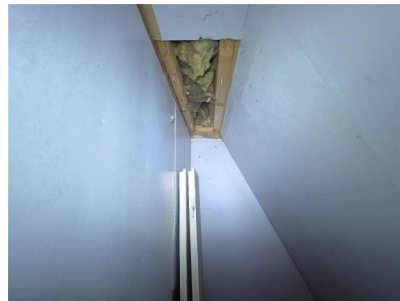
Otättheter/glipor förekommer lokalt mellan bostaden och kallvinden i några utav sidovindarna.

Luftströmmar av bostadsluft kan genom otättheter och glipor ta sig upp i konstruktionen. Dessa luftströmmar kan ta med sig fukt från bostaden som i sin tur kondenserar mot yttertaketets insida, vilket kan leda till fuktskador.

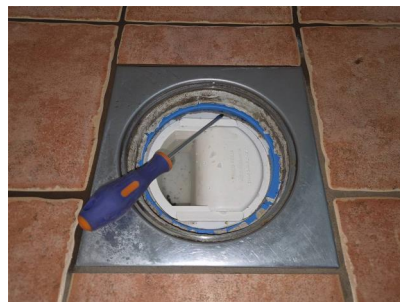
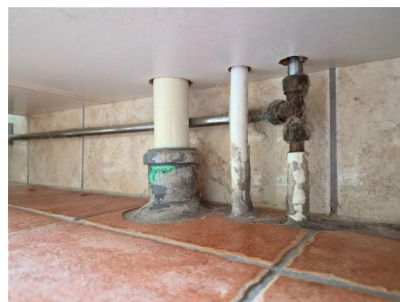
Våtutrymmet har äldre yt-/tätskikt.  
Brunnsmanschetten sticker ut under klämringen till golvbrunnarna.  
Rör genomföringar finns för nära golv- /väggvinkeln.  
Fönstret är olämpligt placerat i badzonen.  
Bristfälligt golvfall förekommer lokalt i utrymmet.  
Inspektionsluckan under fönstret var vid besiktningstillfället igensatt med silikon.

Eftersom funktionen, som innebär att ytskiktet/tätskiktet ska vara vattentätt, kan vara nedsatt finns en ökad risk att vatten tränger igenom ytskiktet/tätskiktet med vattenskador i omkringliggande konstruktioner som följd.

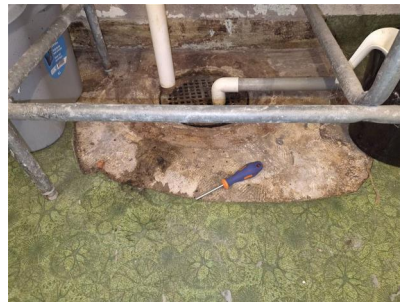
På källarplan finns det plastmattor monterade dikt an betongplattan i flertalet rum.

Golvbeläggningen har bitvis släppt från underlaget.

Vid stickprovvis luktkontroll längs golv- /väggvinkeln upplevdes bitvis en kemisk/mikrobiell lukt.

Befintlig golvkonstruktion riskerar på grund av naturlig fuktpåverkan från mark att drabbas av fuktrelaterade skador där plastmatta och lim kan släppa från underlaget. Mattan och limmet kan också avge en kemisk/mikrobiell lukt som kan spridas till boendemiljön som möjlig följd.

Det rekommenderas att alla ångtäta och organiska material som finns monterade direkt mot betongplattan och källarväggarna rivs ut.

Bakomliggande ytor rengörs noggrant innan man eventuellt återställer med fukt- och luktsäkra konstruktioner.

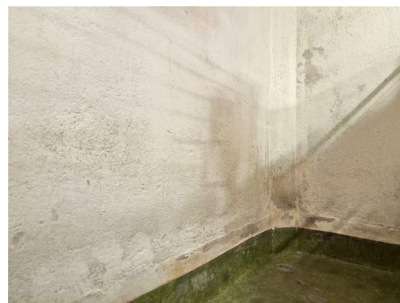
Det utvändiga fuktskyddet är äldre.

Mindre färg- /putssläpp förekommer lokalt från källarytterväggarna.

Eftersom källarens utvändiga fuktskydd (dagvattenssystem, dräneringssystem samt källarytterväggarnas utvändiga fuktskydd) är äldre, så kan systemet ha nedsatt funktion. Detta ökar risken för invändiga fuktskador i källaren.

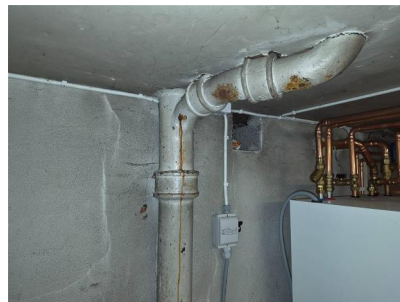
- Rinnmärken och rostangrepp noterades lokalt på avloppsstammen i utrymmet.

Vi rekommenderar att kontakt tas med fackman för vidare kontroll och bedömning av lämpliga åtgärder.

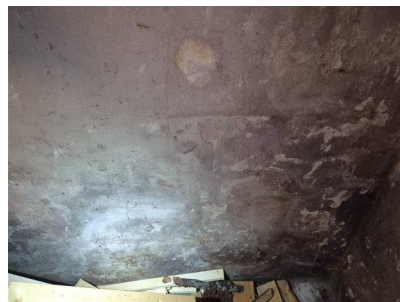
- Missfärgningar, mikrobiell påväxt och svampmycelium förekommer lokalt på källarytternväggen åt nordost.

Vid fuktindikering mot det drabbade området noterades förhöjda fuktindikationer.

Vi rekommenderar en fördjupad undersökning för att bedöma orsak och omfattning.
