Skarsnön 8

Yrvädersgränd 14

| Besiktningsdatum | 2026-08-31 |
| Besiktningss företag | OBM Besiktning Bohuslän AB |

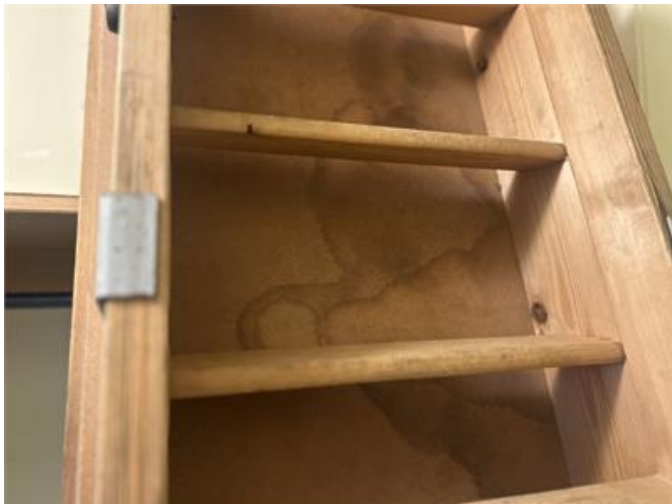
| Besiktningsresultat | | | | | |
|---|---|---|---|---|---|
| Noekvind | | x | | | Mikrobiell påväxt på underlagstaket förekommer.<br>Fuktanvisningar förekommer på vindluckan.<br>Se kommentar/riskanalys. |

Vindslucka: Fuktanvisningar förekommer. Torra vid besiktning.

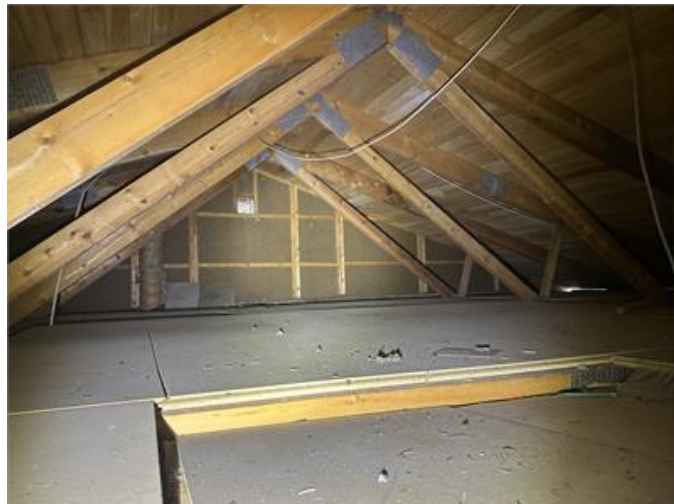
Nockvind: Översiktsbild.

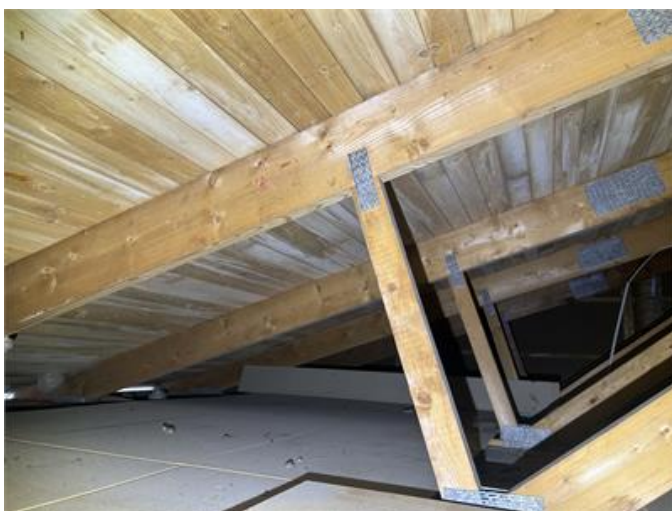
Den mikrobiella påväxten på underlagstaket indikerar att vinden periodvis tillförs eller har tillförts fukt inifrån bostaden, som den kallare delen av året riskerar att kondensera mot underlagstaket (sk konvektionsskada). För att komma tillrätta med detta måste fukttillförseln inifrån bostaden minskas. Detta kan göras genom att ventilationen i bostaden förbättras samt att eventuella otätheter i vindsbjälklaget (tak/väggvinklar, vindslucka mm.) tätas.

Nockvind: Mikrobiell påväxt noteras på underlagstaket.

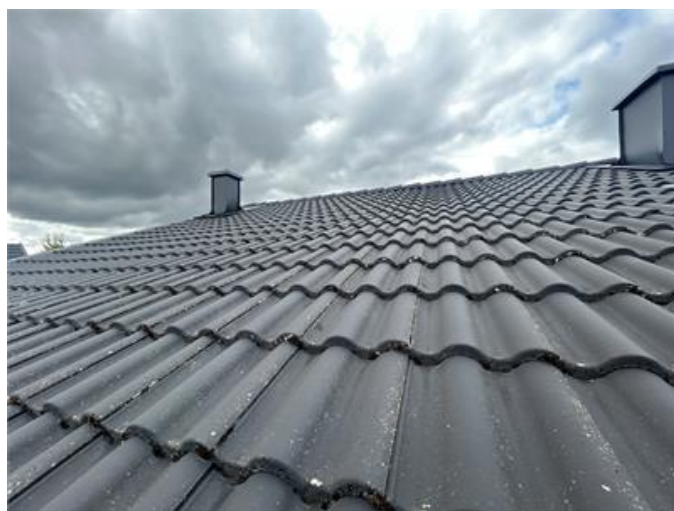
Tak: Översiktsbild.

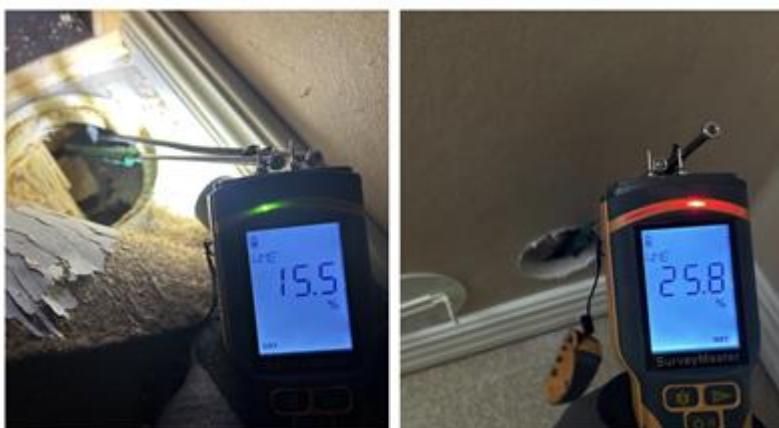
Kontroll av konstruktionen gjordes via stickprovsmässig håltagning under trappa (golv) samt Gillestuga (vägg).

Avvikande mikrobiell lukt upplevdes i konstruktionen och fuktvärden under och över gränsvärdet för mikrobiell tillväxt uppmättes.

Fuktkvoten uppmättes till 15-16% i golvregel och 25-26% i väggregel.

Risk för mikrobiell tillväxt föreligger vid en fuktkvot på 17% och rötskador >28%.
