**Fastighetsuppgifter**

Huaröd 23:1

Skönabäcksvägen 20

## Bilder och beskrivningar

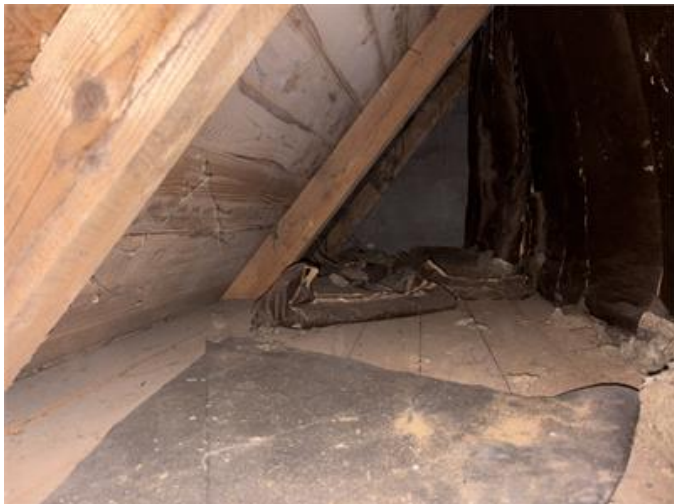
| Besiktningsresultat | | | | | |
|---|---|---|---|---|---|
| Vind | | x | | | Lokala missfärgningar/mikrobiell tillväxt noterades i mindre omfattning, inget behov av åtgärd föreligger. Ingen förhöjd fukt uppmättes i takkonstruktionen vid besiktningen. Löpande inspektioner rekommenderas. |

Bild tagen i sidovind, ingen förhöjd fukt uppmättes i takkonstruktionen vid besiktningen.

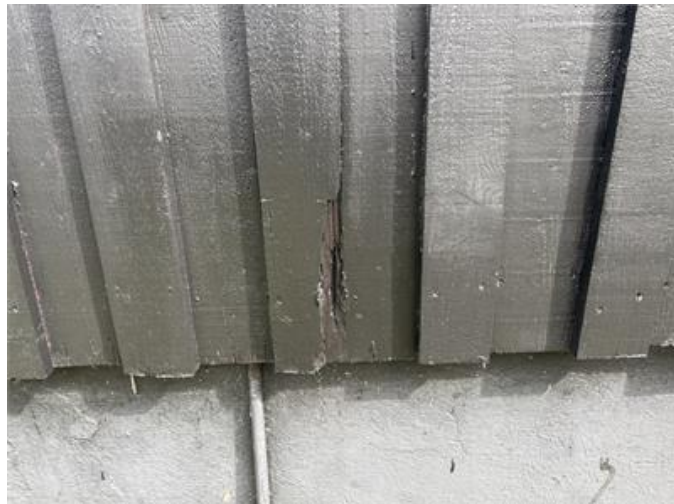
| Besiktningsresultat | | | | | |
|---|---|---|---|---|---|
| Fasad | | | x | | Beklädnadsbrädor fasad har renoveringsbehov då det förekommer rötskador. Farstukvist har rötskador till vindskivor. |

Rötskador fasad.

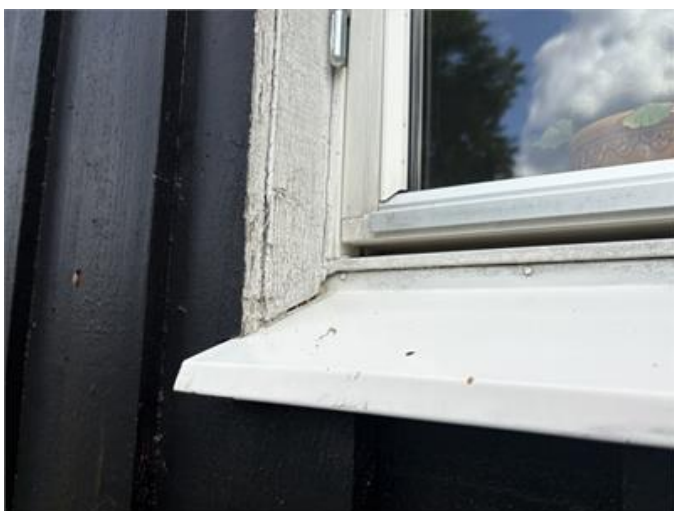
| Besiktningsresultat | | | | | |
|---|---|---|---|---|---|
| Fönster/Dörrar | | x | | | Det noterades fönsterbleck som saknar uppvik, risk för vatteninträngning med fuktskador som följd. |

Fönsterbleck utan uppvik.

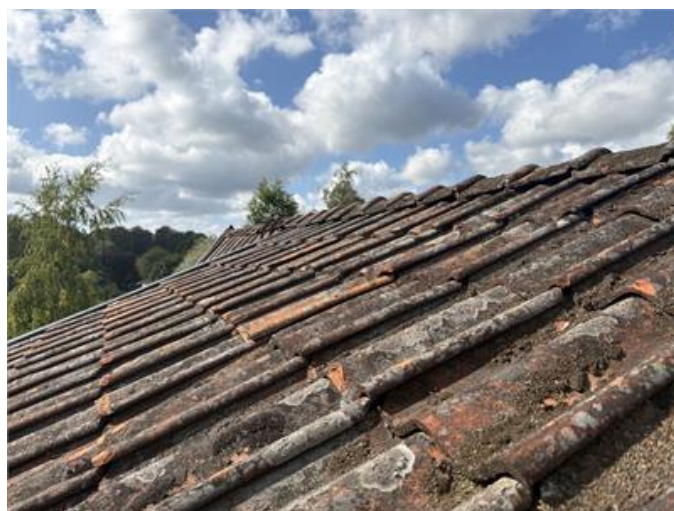
TAK: Takpannor och underlagspapp har enligt vår bedömning en genomsnittlig teknisk livslängd på 40 år. Se även info på protokollets näst sista sida, pos. 2. Eftersom husets taktäckning är äldre kan ha det ett minskat motstånd mot vatteninträngning med risk för fuktskador i läkt och underliggande konstruktioner som följd. Vid stickprovsmässig utförd kontroll av underlagspapp(äldre tjärpapp) och läkt noterades normala förslitningar med tanke på ålder främst närmst takfot, dock inga skador. Takpannor över kupa har skador så som frostsprängning, underlagstak och läkt på kupa har inte kontrollerats. (ej beträdas på säkert vis). Plåtdetaljer har färgsläpp. Yttertaget har besiktigats med stege från hängränna samt takstege.

Frostsprängning tegelpannor kupa.
