**Fastighetsuppgifter**

Torparen 4

Ladugårdsvägen 32

## Bilaga 1 för kontroll av valda konstruktioner

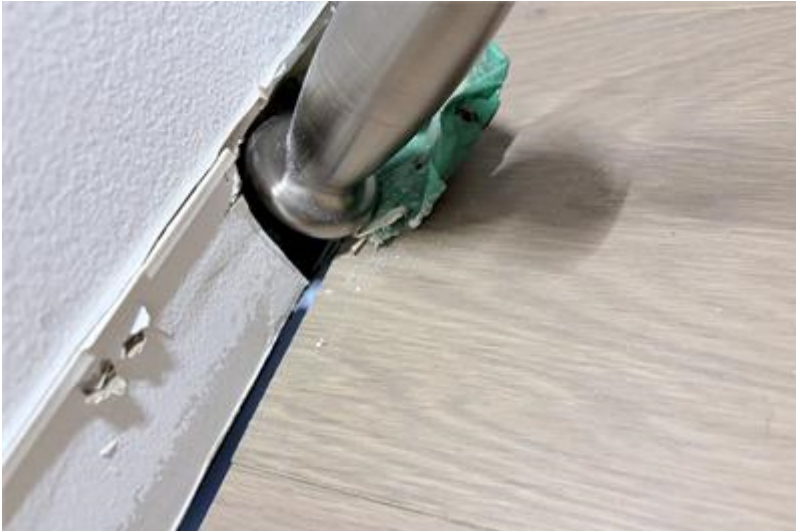
| Byggnadsdel | Sovrum3 |

| Konstruktionsdel | Flytande golv/syll |

Syll: Fuktkvot (FK) uppmätt till ca 14 % FK i syll. Det kritiska gränsvärdet för mikrobiell tillväxt brukar anges till ca 15-17% fuktkvot (FK).

Fuktvärden strax under den kritiska gränsen är uppmätt. Viss avvikande lukt noterades i provhål. Notera att stickprovsmässig undersökning är utförd samt att mätvärden normalt sett kan variera över årstiderna. För att säkert fastställa konstruktionens kondition och fuktstatus måste en mer omfattande undersökning utföras.
