**Fastighetsuppgifter**

Lundby 1:37

Lundby 350

## Bilaga 1 för kontroll av valda konstruktioner

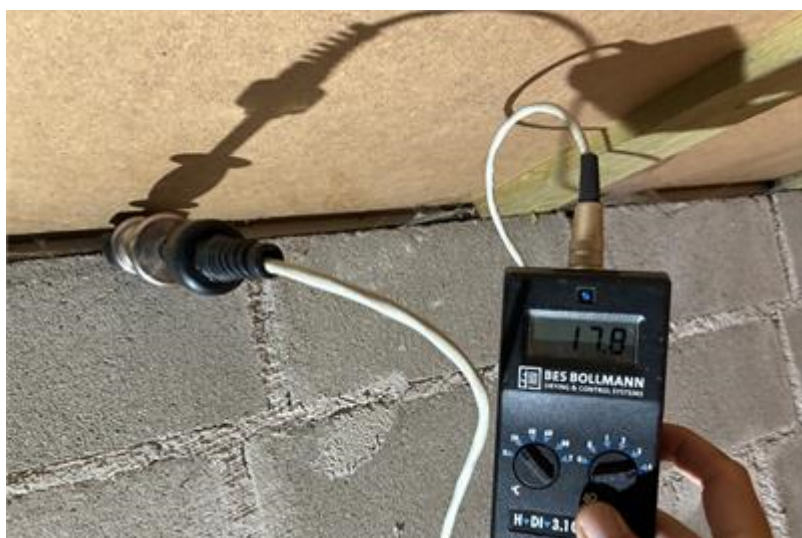
| Besiktningsresultat | | | | | |
|---|---|---|---|---|---|
| Kryppgrund | | X | | | Kryppgrunder är generellt ansett som riskkonstruktion för fuktskador. Fuktvärden i nivå med gränsvärde uppmättes. Se vidare bilaga "Kontroll av valda konstruktioner". Se kommentar/riskanalys. |

Krypgrunder är generellt ansett som en riskkonstruktion för fuktskador. På grund av förhöjd fuktstatus, dels orsakad av fuktvandring från marken och dels orsakad av uteluft som släpps in i grunden (främst under den varma tiden av året), kan fuktskador/mikrobiell tillväxt med negativ inverkan på såväl byggnaden som inomhusmiljön uppstå i utrymmet och angränsande konstruktioner. Rekommenderar att installera en för ändamålet avsedd krypgrundsavfuktare (adsorptionsavfuktare) för att säkerställa ett torrare klimat i utrymmet. För rätt utförande på installationen kan installatör kontaktas då det vanligtvis krävs ytterligare åtgärder som dimensionering av ventilationsrör, tätning av ventiler, plast på mark i utrymmet mm.

Begynnande mikrobiell påväxt finns på blindbottenskivor.  
Kontroll av konstruktionen utfördes genom stickprovsmässig fuktmätning i syll och golvreglar.  
Fuktvärden i nivå med gränsvärde för mikrobiell tillväxt uppmättes.  
Fuktkvoten uppmättes till 16-17%, lokalt 17-18%.  
Risk för mikrobiell tillväxt föreligger vid en fuktkvot på 17%.  
Risk för rötskador föreligger vid en fuktkvot på 28%.

Rekommenderar att installera en för ändamålet avsedd krypgrundsavfuktare (adsorptionsavfuktare) för att säkerställa ett torrare klimat i utrymmet.

För rätt utförande på installationen kan installatör kontaktas då det vanligtvis krävs ytterligare åtgärder som dimensionering av ventilationsrör, tätning av ventiler, plast på mark i utrymmet mm.
