**Fastighetsuppgifter**

Hasselåker 4

Mältarevägen 61

| Uppdragsnummer | G40172 |

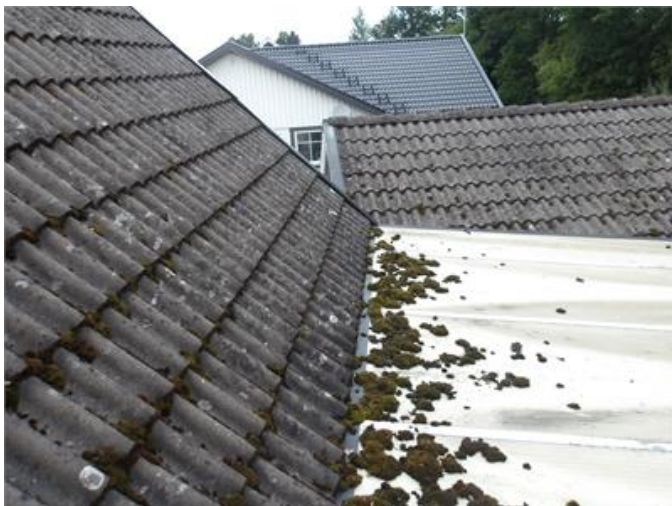
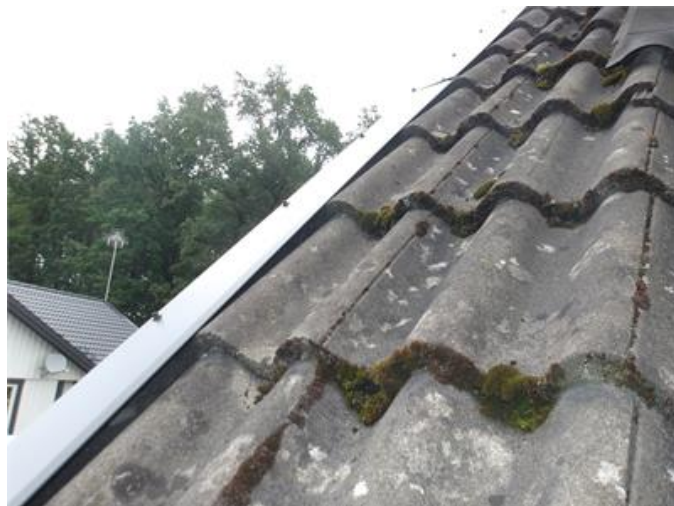
| Besiktningsresultat | | | | | |
|---|---|---|---|---|---|
| Tak | | X | | | Taken börjar bli äldre, se vidare under kommentarer och riskanalys på sida 4. |

Både taket på garaget och bostadshuset har sadeltak klädda med betongpannor och har undertak av trä och underlagspapp. Taken börjar bli äldre och kan därmed ha ett minskat motstånd mot fuktgenomträngningar som kan leda till fuktskador i underliggande konstruktioner. Mosspåväxten ökar fuktbelastningen mot takpannorna. Det finns brister i anslutningen och takavvattnning mellan garaget, bostadshuset och uterummet som lett till att fukt trängt ner till underliggande konstruktioner vilket rekommenderas kontrolleras vidare. Taken är besiktigade från markstege ställd mot hängrännor då det saknas fast förankrad stege på taken.

Tak: Taken börjar bli äldre, se vidare under kommentarer och riskanalys på sida 4.

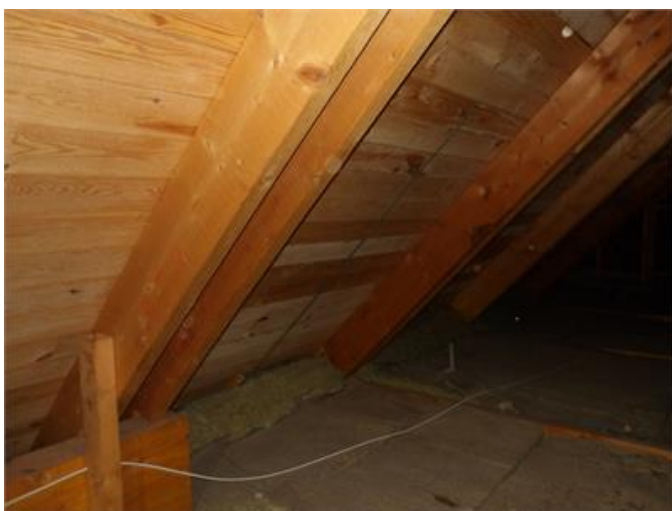
Det förekommer mikrobiella tillväxter på insidan av yttertaket (svallbrädor). Oftast beror mikrobiella tillväxter på svallbrädor att det vintertid, på grund av otätheter i bjälklaget/ångspärren, kan leta sig upp varm fuktig luft från inomhusmiljön som kondenserar mot svalare ytor. Att säkerställa husets inomhusventilation och tätheten i vindsbjälklaget reducerar fuktbelastningen mot vinden.

Nockvind: Lokala mikrobiella tillväxter noterades på undersidan av yttertaket (svallen), se vidare under kommentarer och riskanalys på sida 4.

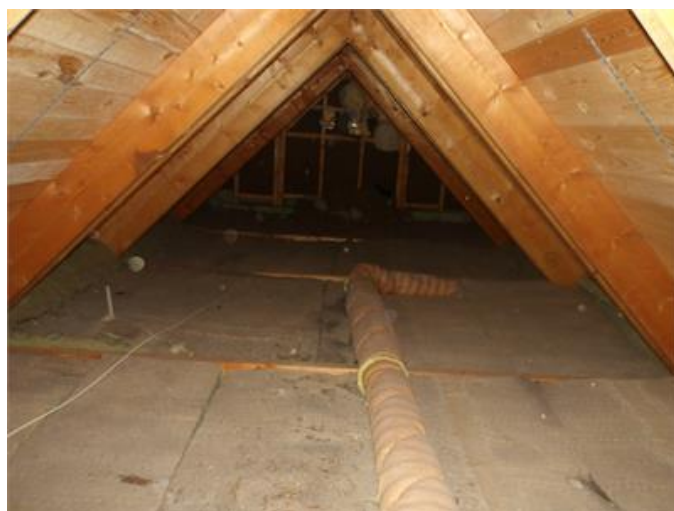
Det noterades rester från ett fågelbo samt större getingbon som med fördel kan tas bort.

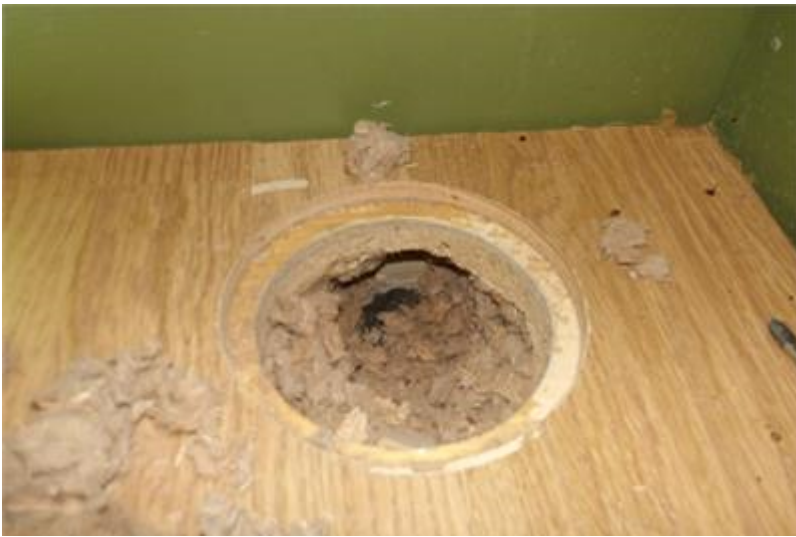
Kontrollen utfördes i hål under spisen mot yttervägg.

Kontroll av konstruktion visade fuktkvot på ca 13% i träskyddsbehandlad syllregel yttervägg. Det kritiska gränsvärdet för mikrobiell tillväxt brukar anges till ca 16-17% fuktkvot (FK).

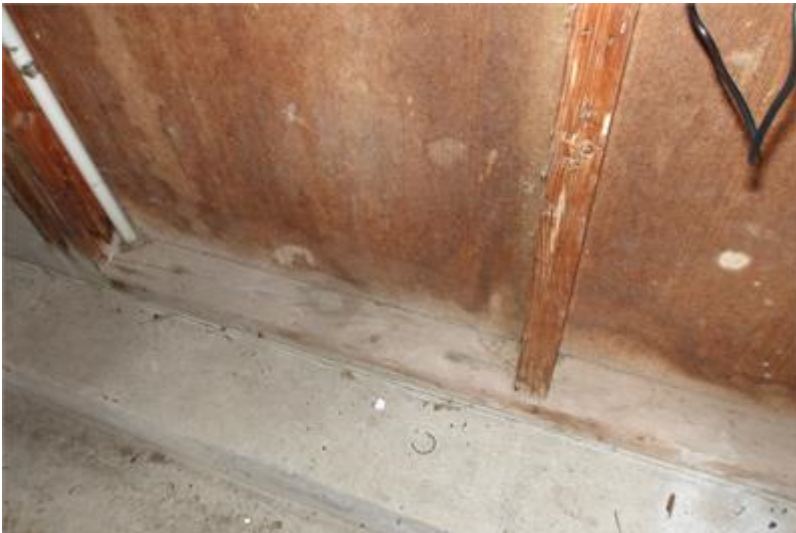
Kontroll av konstruktion visade fuktkvot på ca 15% i träskyddsbehandlad syllregel till yttervägg. Det kritiska gränsvärdet för mikrobiell tillväxt brukar anges till ca 16-17% fuktkvot (FK).
