**Fastighetsuppgifter**

Fastighetsbeteckning  
Delebäckstorp 1:141  
Adress  
Blåsippevägen 141  
54892 Hova

| Uppdragsnummer | R10063 |
| Besiktningsdatum | 2026-09-01 |

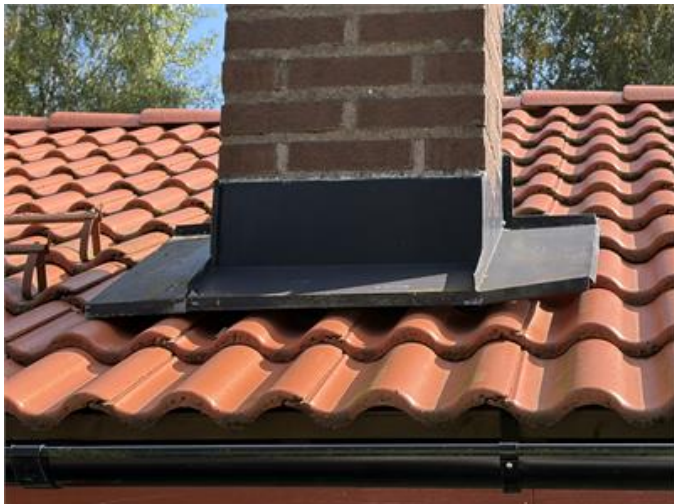
Pos 1.

| Besiktningsresultat | | | | | |
|---|---|---|---|---|---|
| Tak | | X | | | Stort avstånd förekommer mellan plåtbeslag och takpannor, vilket medför en ökad risk att nederbörd kan leta sig in med fuktsrelaterade skador som följd. Taket är besiktigt från stegen vid takfot. Se bild pos 1. |

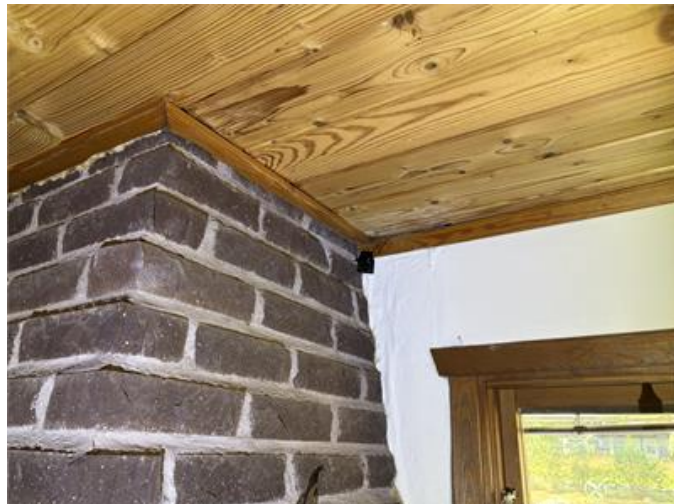
Pos 2.

| Besiktningsresultat | | | | | |
|---|---|---|---|---|---|
| Vardagsrum | | X | | | Fuktmärken förekommer i tak intill murstock. Ingen onormal fuktindikation erhöles men det bör kontrolleras regelbundet så nya läckage inte uppstår. Se bild pos 2. |
