**Fastighetsuppgifter**

Flässjum 1:171

Tallvägen 1

| Besiktningsdatum | 2026-09-01 |

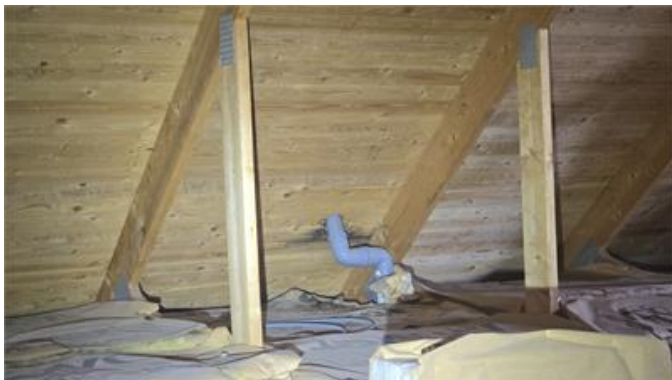
| Besiktningsresultat | | | | | |
|---|---|---|---|---|---|
| Vind | | | X | | Vindsutrymmet är besiktat från luckan och dörr då landgångar över isoleringen inte finns. Missfärgning noterades i underlagstak kring genomföring för ex.vis avluftning avlopp. Fuktindikering har inte kunnat utföras pga avsaknad av landgångar. Vidare förekommer mikrobiell påväxt på underlagstaket. Sekommentar/riskanalys. |

När det finns brister i tätningen mellan ett kallt och ett varmt utrymme finns det en risk att relativt varm och fuktig luft kommer ut från det varma utrymmet till det angränsande kalla utrymmet och träffar en kall yta och kondenserar. Missfärgning på yttertakskonstruktionen är en indikering på att inneluften har kommit ut i vinden så att ett gynnsamt klimat för en mikrobiell tillväxt har uppstått. Det kan vara en indikering på att ventilationen inomhus är undermålig. Får detta fortgå finns det en risk att man kan få skador på konstruktioner som i en förlängning påverkar byggnaden och inomhusmiljön negativt.

Exempelbild, fuktfläck i underlagstak, vind.

Då det vid besökstillfället inte gick att fuktindikera fuktfäckor rekommenderas en vidare undersökning för att fastställa orsak och omfattning.

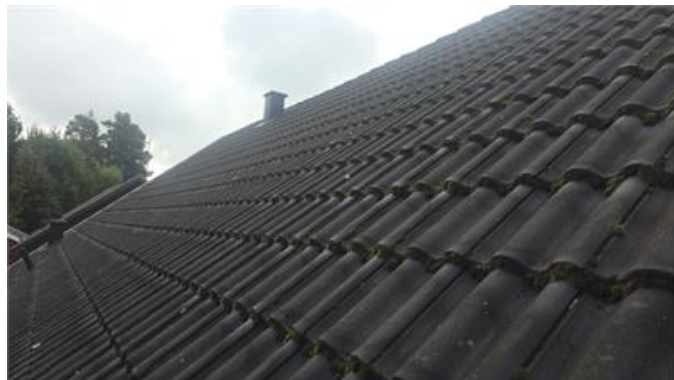
| Besiktningsresultat | | | | | |
|---|---|---|---|---|---|
| Tak | | X | | | Yttertaket är kontrollerat från marknivå samt balkong på gavel. Mosspåväxt förekommer på takpannor. Takfotsplåt ochnocktätning finns inte. Se kommentar/riskanalys. |

Mossan binder fukt, detta kan påverka taket negativt. Om det finns mossor på taket en längre tid kan det inte uteslutas att det kommer uppstå skador på taket, vilket i sin tur påverkar underliggande material och orsakar skador som påverkar byggnaden negativt.

Utan nocktätning riskerar vatten, snö och skräp att tränga in under taktäckningen, med fuktskador på främst läkt som möjlig följd, men i förlängningen även dess underliggande konstruktioner.

Utan takfotsplåt riskerar snö/is och vatten att tränga in under takpannorna med skador i takfotens yttersta del som möjlig följd.

Översiktsbild, del av yttertak.

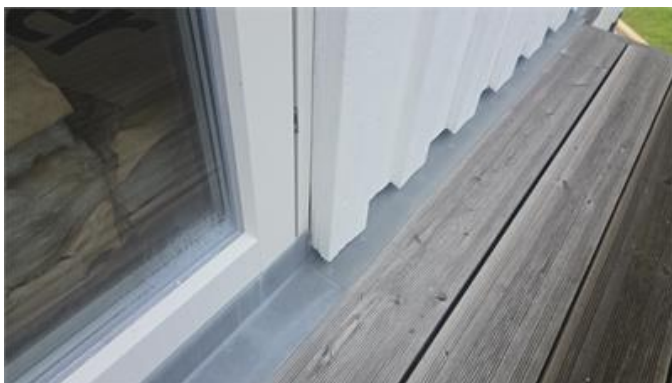
| Besiktningsresultat | | | | | |
|---|---|---|---|---|---|
| Fönster/dörrar | | | X | | Målning/underhållsbehov förekommer på äldre fönster/dörrar. Vidare noterades otätheter kring infästning dörr till vind. Se kommentar/riskanalys. |

När det finns otätheter vid fönster/dörr-infästningar finns risk att vatten/fukt tränger in med fuktrelaterade skador i kringliggande konstruktioner som möjlig följd. Skador i kringliggande konstruktioner kan inte uteslutas.

Exempelbild, otätheter mellan karm/salningar.

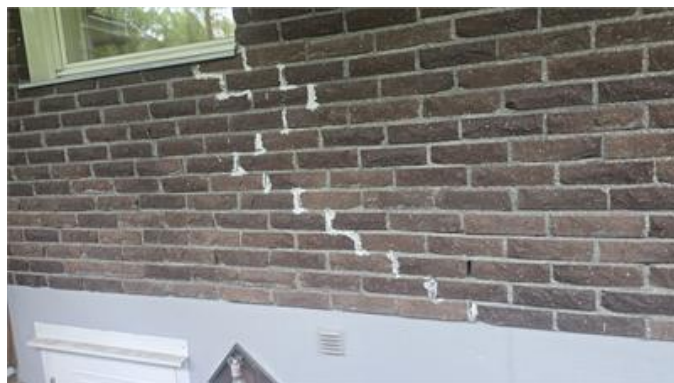
| Besiktningsresultat | | | | | |
|---|---|---|---|---|---|
| Sockel/Fasad (Sten) | | X | | | Sprickor förekommer. Se kommentar/riskanalys. |

Exempelbild, spricka i fasad/sockel.

Sprickor förekommer i sockel/fasad. Detta är vanligt förekommande i denna typen av fasad/sockel och skulle kunna vara äldre och inaktiva, men detta går inte att säkerställa under besöket. Det rekommenderas att hålla sprickorna under noggrann uppsikt, skulle de öka i storlek, antal eller omfattning är det viktigt att ta reda på orsak & omfattning. Med fördel kan sprickor även tätas med lämplig mjukfog för att förebygga risken för frysskador.

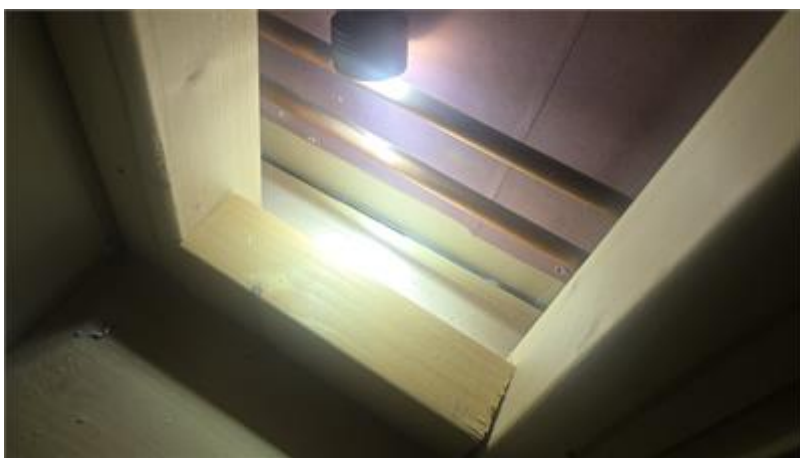
Kontroll har skett genom avskruvad gipsskiva på vägg och otätheter i vägg och golvkonstruktioner (ex.vis bakom gipsskivan).

Golvkonstruktionen är en undertrycksventilerad golvkonstruktion där tanken är avv varm inomhusluft dras ned under golvet och ventilerar ut fukt och eventuell lukt under golvet. Provhål har inte borrats för att inte förstöra uträknade flödesriktningar i konstruktionerna. Fuktkvotsmätning utfördes stickprovsmässigt i träkonstruktioner i kontakt med betongplatta med ett värde om 13%FK, vilket är under gränsvärdet för mikrobiell tillväxt som brukar anges till ca 17%FK.

Påbyggda konstruktioner av/med organiska material riskerar, på grund av naturlig fuktpåverkan, att få mikrobiella skador. Notera att stickprovsmässig undersökning är utförd. För att säkert fastställa konstruktionernas kondition och fuktstatus måste en mer omfattande undersökning utföras.

För vidare info och kontroll av systemet med undertrycksventilation rekommenderas kontakt med installatör/tillverkare.
