# Besiktningsprotokoll

## Anticimex Överlåtelsebesiktning av småhus - nivå 2

| Fastighetsbeteckning:<br>Olofsred 1:47 | |

| Besiktningsdatum:<br>2026-08-31 | Protokollnummer:<br>69912499 |

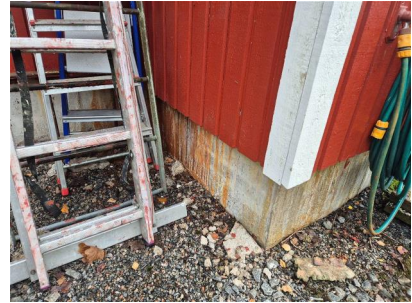
Marken lutar mot huset.

Detta innebär en ökad fuktbelastning mot grunden vilket i sin tur kan orsaka fuktskador i huset.

Vidare noteras att det förekommer rinnmärken/missfärgningar på sockel i anslutning till teknikrum, detta bedöms vara orsakat av tidigare läckage.

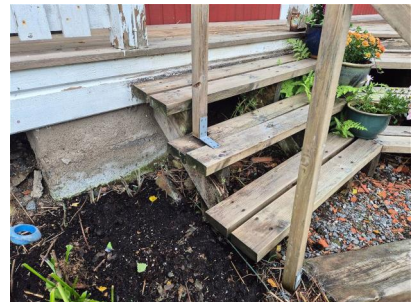
Rötskador finns på altan.

Rötskador i altan är ett tecken på bristande fuktskydd och hög fuktpåverkan.

Vidare noteras att handledare är bristfälligt fastsatt samt att plintar av trä ligger klossan markytan samt att färg flagar.

Vi rekommenderar att man kontaktar en byggtreprenör för vidare kontroll och åtgärd.

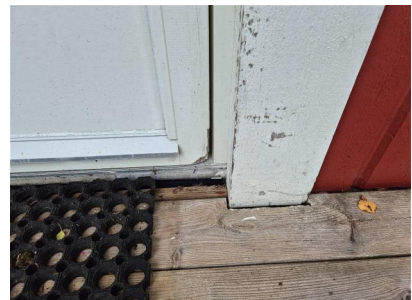
Tröskelbleck saknas under dörr till teknikrum.

Avsaknad av tröskelbleck medför att det finns risk för att vatten kan rinna in och orsaka fuktskador på tröskel och/eller i kringliggande vägg och bjälklag.

Vidare noteras att det förekommer skador på bostadens altandörr.

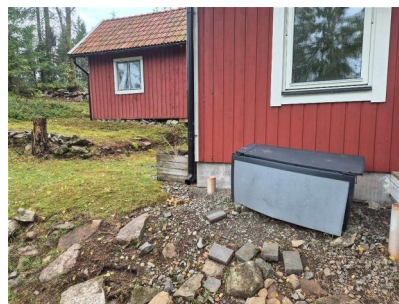
Stuprör är inte anslutet till markledning.

Det noteras även att det saknas hängränna/stuprör på teknikrummet.

Stuprör som inte är anslutet till markledning kan medföra en ökad fuktbelastning på grundmur/sockel som i sin tur kan leda till fuktrelaterade skador.

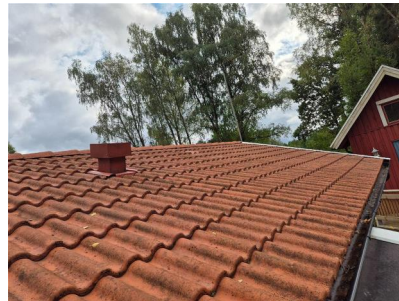
Vid besiktningen noteras att takfotsplåt saknas samt det förekommer rötskador i vindskivor, brister i rännstensplåt. Det noteras även att felaktig takpapp har använts på teknikrummet samt att det är otätt mot angränsande vägg.

Noterade brister ökar risken för fuktrelaterade skador i omkringliggande konstruktioner.

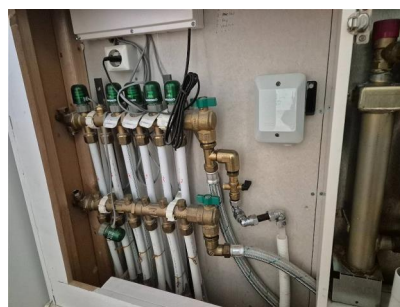
Rörslits saknar vattentät botten.

En rörslits ska ha en vattentät botten och vara försedd med skvallerrör. När det saknas ökar risken för att ett läckage inte upptäcks i tid. Det kan leda till fuktskador i omkringliggande konstruktioner.

Vidare noteras att det förekommer bom-ljud i enstaka klinkerplattor.

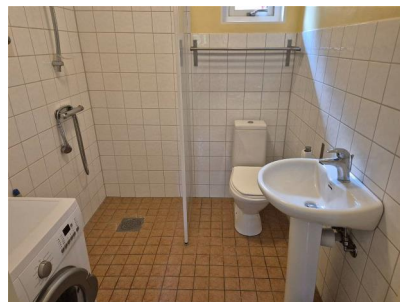
Det förekommer lokala lågpunkter samt bakfall i golvfallet.

Vidare noteras att klämringen påvisar mindre deformationer i anslutning till skruvarna.

Brister i golvets och/eller tätskiktets lutning medför risk för att vatten tränger in i omkringliggande konstruktioner/utrymmen vilket i sin tur orsakar fuktrelaterade skador. Det medför också ökad risk för att vatten blir stående i golvets lågpunkter, vilket kan orsaka missfärgningar på klinker/fogar samt att "unken" lukt uppstår.
