# Besiktningsprotokoll

Anticimex Försäkringsbesiktning i samarbete med Fastighetsbyrån

| Fastighetsadress:<br>Österled 8 | |

| Besiktningsdatum:<br>2026-08-31 | Protokollnummer:<br>69911438 |

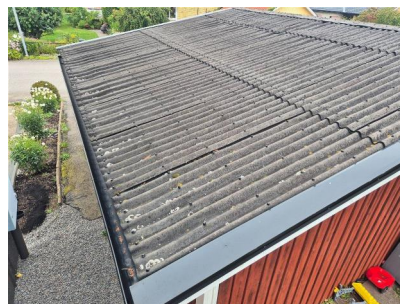
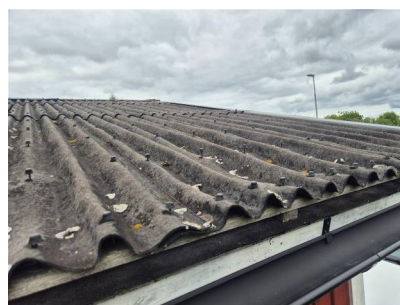
#### Utvändigt / Carport

Yttertaket bedöms vara äldre och åldermässigt slitage förekommer.

Rekommenderar en kontakt med takentreprenör för en mer fördjupad undersökning av yttertaket. I samband med den fördjupade undersökningen bör angränsande konstruktioner kontrolleras för att upptäcka eventuella följdskador.

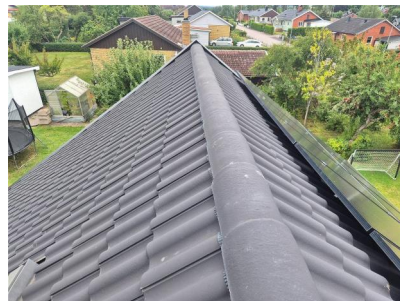
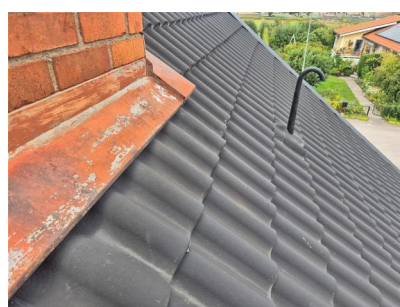
### Utvändigt / Tak

- Skorstensbeslaget är inte utbytt i samband med takrenoveringen.
- Mindre vittringar av skorstensens tegel noterades.
- Takfotsbrädor är i behov av målning och underhåll.

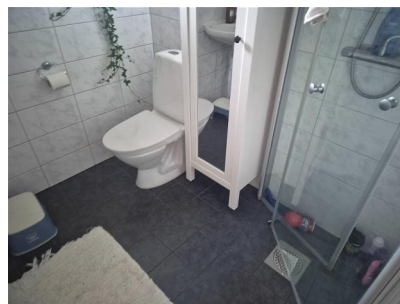
### Entréplan / Dusch/Toalett

Rör genomföring finns i golv utanför duschzonen.

Rör genomföringar i golvet medför en ökad risk för att vatten tränger ner i omkringliggande konstruktioner och orsakar fuktskador.

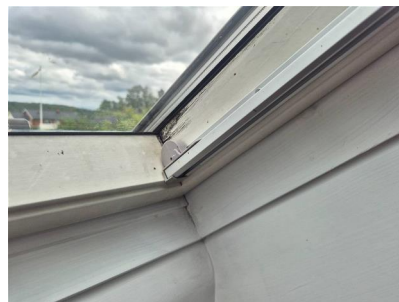
### Övre plan / Allrum

På takfönstrets insida noterades en mindre skada med missfärgning.

Fuktmätning utfördes vid det aktuella området utan anmärkning.

Egenkontroller rekommenderas i första hand.

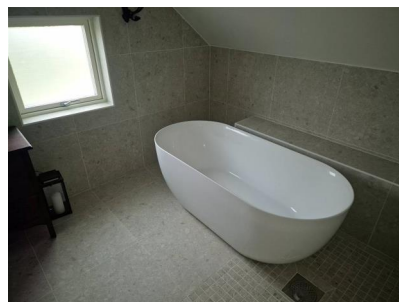
### Övre plan / Badrum/Wc

Fall mot golvbrunnen något bristfälligt utfört lokalt utanför duschzonen.
