# Besiktningsprotokoll

Anticimex Försäkringsbesiktning i samarbete med Fastighetsbyrån

| Fastighetsadress:<br>Cederbergsgatan 4 | |

| Besiktningsdatum:<br>2026-09-01 | Protokollnummer:<br>69895309 |

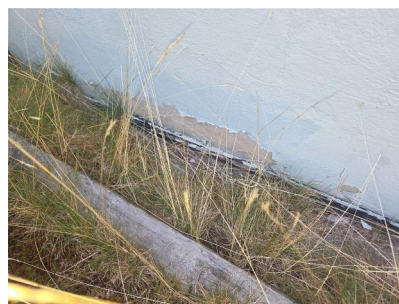
Utvändigt fuktskydd ligger oskyddat ovan mark.

Risk finns att det utvändiga fuktskyddet skadas och funktionen försämras.

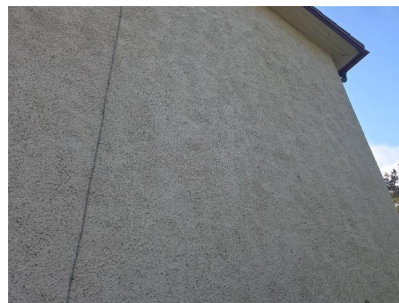
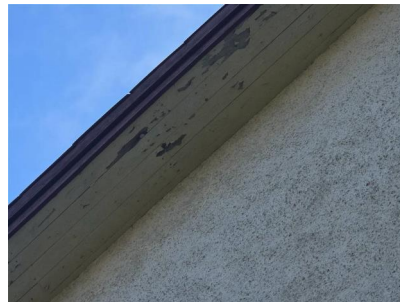
Underhållsbehov kan noteras på fasad och trädetaljer.

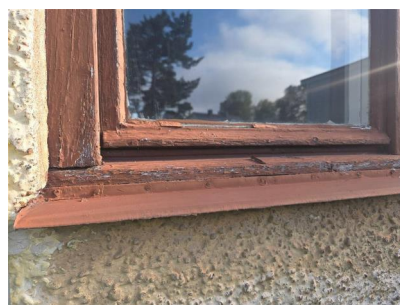
Fönster har färgsläpp och torrsprickor.

Fönsterbågar och fönsterkarmar där målningsbehov finns riskerar att få fukt- och rötskador på grund av sämre vattenavvisande förmåga.

För att öka livslängden på fönster rekommenderas målning och underhåll.

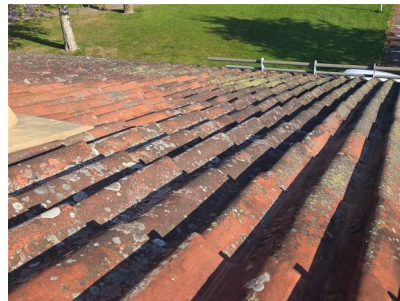
Yttertaket är äldre. Underlagstak bedöms bestå av skivor.

Takpannor, plåtdetaljer och underlagspapp har enligt vår bedömning en begränsad livslängd. Eftersom husets taktäckning är äldre har det ett minskat motstånd mot vatteninträngning. Detta i sin tur kan leda till fuktskador på träläkt och vidare ner i underliggande konstruktioner. Besiktat från taklucka på vinden.

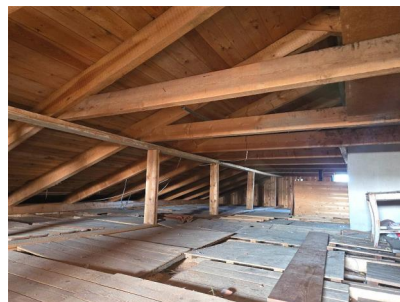
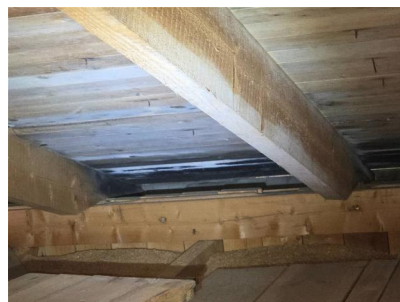
Vid kontroll av vinden har fuktvärden under kritisk fuktnivå för mikrobiell tillväxt uppmätts, dock finns mikrobiell påväxt på underlagstak.

Underlagstak består av brädor och isolering är spån.

Fuktkvoten i underlagstak/takbjälkar uppmättes till 9 %. Gränsvärden för mikrobiell tillväxt. Det finns risk för mikrobiell tillväxt om den relativa fuktigheten (RF) i den omgivande luften är över 75 %. I furuvirke motsvarar det en fuktkvot (FK) på 17 %.

Den upptäckta mikrobiella påväxten på underlagstaket är ett tecken på att vinden har tillförts eller tillförs fukt inifrån bostaden. Observera att besiktning av bostadens ventilationssystem inte har ingått i uppdraget.

För att komma tillrätta med detta kan fukttillförseln inifrån bostaden behöva minskas. Det kan göras genom att ventilationen i bostaden förbättras samt att eventuella otätheter i vindsbjälklaget (tak-/väggvinklar, taklucka med mera) tätas. Läs Anticimex faktablad om oppvärmda vindsutrymmen för tips och råd.

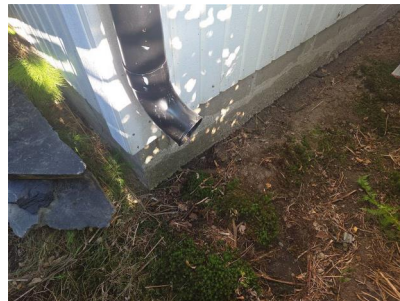
Stuprör är bristfälligt anslutet till markledning.

Stuprör som avslutas intill huset (ovan mark) kan medföra en ökad fuktbelastning på grundmur/sockel som i sin tur kan leda till fuktrelaterade skador.

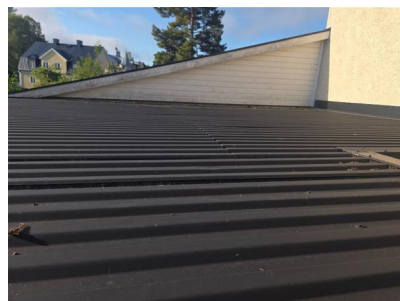
Låglutande tak har fel taktäckning.

Taktäckningen av plåt är inte anpassad till taklutningen. Risk finns för läckage med fuktskador som följd.

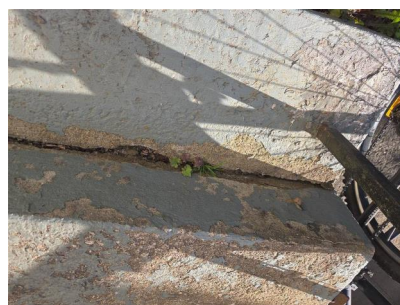
Sprickor kan noteras på trappa

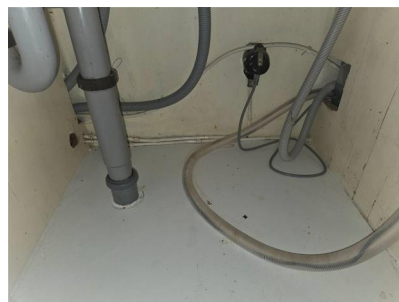
Fuktskydd saknas i diskbänksskåp.

Utan fuktskydd är det svårt att upptäcka läckage från rörledningar. Vatten kan då tränga in i omkringliggande konstruktioner och orsaka fuktskador.

För att upptäcka eventuella läckage, installera ett fuktskydd.

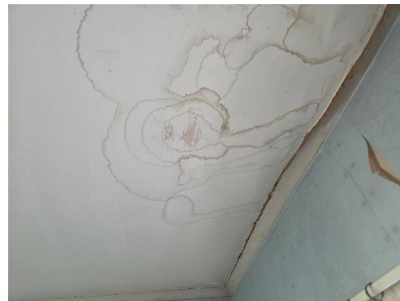
Fläckar i tak, bedöms vara äldre

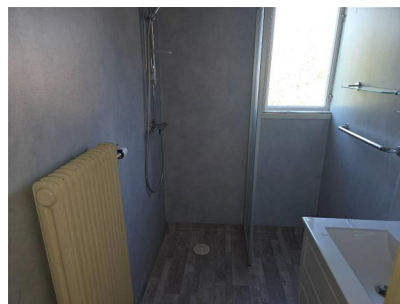
Plastmatta på golv och vägg

Fuktindikering i utrymmet är orelevant men gav inga förhöjda fuktindikationer.

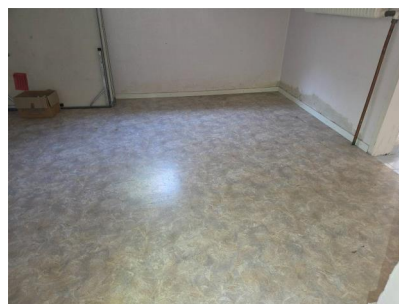
Betongplatta på mark med uppreglat golv finns. Väggar är målad betong.

Befintlig golvkonstruktion och eventuella väggsyllar riskerar att drabbas av fuktskador på grund av naturlig fuktpåverkan. Detta i sin tur kan leda till mikrobiella skador (angrepp av mikroorganismer) som kan resultera i att mikrobiell lukt sprids till boendemiljön. Om golvkonstruktion och syllar är tryckimpregnerade kan även en kemisk lukt förekomma.

Man bör vara medveten om att det alltid kommer att finnas naturlig fukt under huset och även till viss del upp i väggarna. Av denna anledning bör det undvikas täta ytskikt och organiskt material mot golv och väggar i källaren.

Vid renovering kan dessa golv med fördel tas bort.

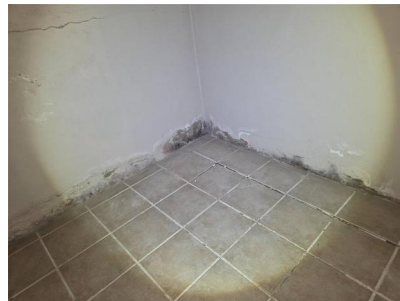
Klinkers på golv plattor lösa  
Fuktgenomslag på vägg
