Överåda 3:166

Torpavägen 1B

| Uppdragsnummer | A38038 |
| Besiktningsdatum | 2026-09-02 |

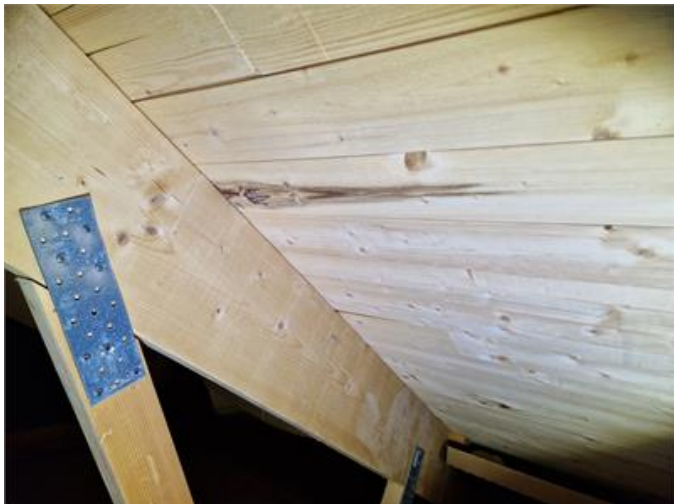
| Besiktningresultat | | | | | |
|---|---|---|---|---|---|
| <b>Garage</b> | | X | | | - Stensockel och golvbrunn saknas varvid garaget bör användas med viss försiktighet för att undvika fuktskador i anslutande väggar.<br>- Missfärgning noterades lokalt i underlagstak på vinden. Fuktindikering vid besiktningstillfället visade inga avvikelser. Regelbunden kontroll rekommenderas för att se om förändringar sker. Se även bild sid 5. |

Garage:  
Missfärgning noterades lokalt i underlagstak på vinden
