Gladö Kvarn 1:296

Malmbergsvägen 18

| Uppdragsnummer | A38009 |
| Besiktningsdatum | 2026-09-01 |

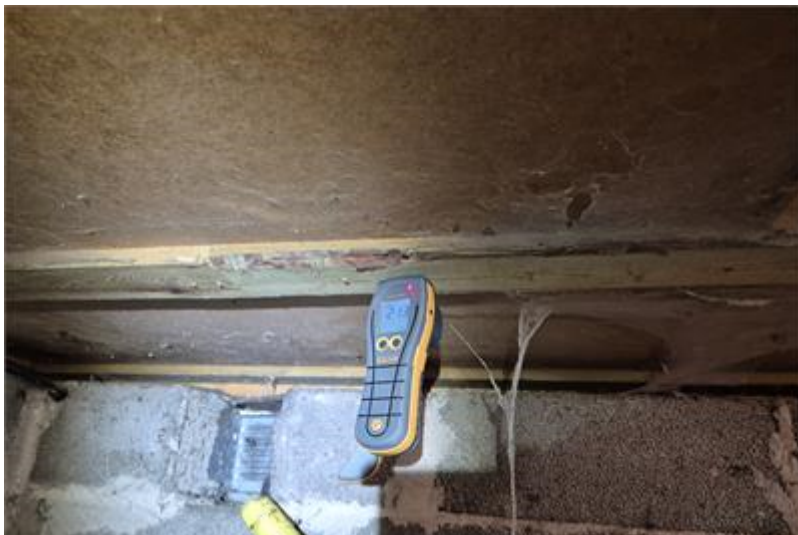
Det kritiska gränsvärdet för mikrobiell tillväxt brukar anges till ca 15-17% fuktkvot (FK).

FK uppmättes till 21%.

Notera att stickprovsmässig undersökning är utförd samt att mätvärden normalt sett kan variera över årstiderna. För att säkert fastställa konstruktionens kondition och fuktstatus måste en mer omfattande undersökning utföras.

En krypgrund är en riskkonstruktion med avseende på fukt- och mikrobiella skador. Minde mängd mikrobiell påväxt har noterats och en fortsatt teknisk undersökning rekommenderas därför, se även info på protokollets sista sida Pos. 10.
