# Besiktningsprotokoll

Anticimex Försäkringsbesiktning i samarbete med Fastighetsbyrån

| Fastighetsadress:<br>Fjällskäfte 4 | |

| Besiktningsdatum:<br>2026-08-31 | Protokollnummer:<br>69905323 |

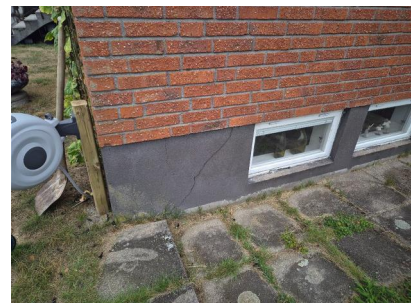
Sprickor finns i sockel.

Detta kan leda till fukt- och frysskador i konstruktionen.

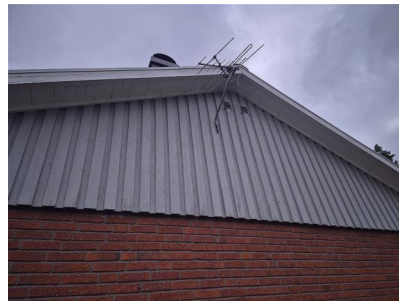
Fasadpanelen är i behov av målning/underhåll.

Fasadbeklädnad och träkonstruktioner där målningsbehov finns riskerar att få fukt- och rötskador på grund av sämre vattenavvisande förmåga. För att öka livslängden på fasadbeklädnaden rekommenderas målning och underhåll.

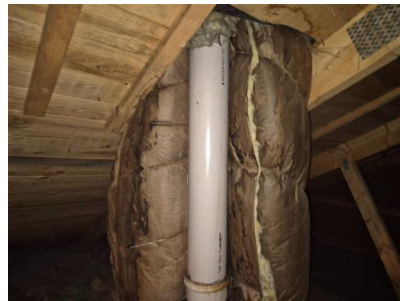
Vid kontroll av vinden uppmättes fuktvärden under kritisk fuktnivå för mikrobiell tillväxt och en normal lukt upplevdes. Fuktkvoten i underlagstak/takbjälkar uppmättes till 9 %.

- Mindre läckage förekommer lokalt. Se notering tak.

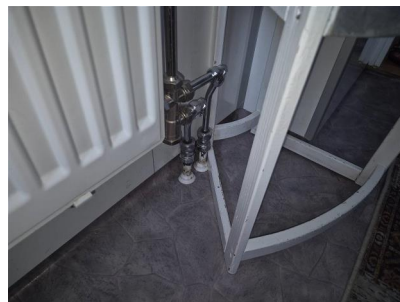
Rör genomföring finns i golv.

Rör genomföringar i golv medför en ökad risk för att vatten tränger ner i omkringliggande konstruktioner och orsakar fuktskador.

Fuktindikering i utrymmet gav inga förhöjda fuktindikationer.

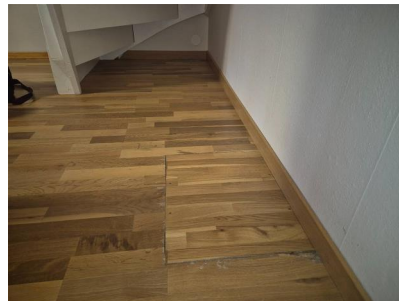
Vid kontroll av konstruktion uppmättes fuktvärden under kritisk nivå för mikrobiell tillväxt och normal lukt upplevdes.

Grundläggningen består av en betongplatta på mark utan underliggande isolering och med ett uppreglat isolerat golv dikt an betongen. Fuktkvoten uppmättes till 12 %

Källargrundmurar med påreglade isolerade ytterväggar. Fuktkvoten uppmättes till 11 %,

Befintlig golvkonstruktion och eventuella väggsyllar riskerar att drabbas av fuktskador på grund av naturlig fuktpåverkan. Detta i sin tur kan leda till mikrobiella skador (angrepp av mikroorganismer) som kan resultera i att mikrobiell lukt sprids till boendemiljön. Om väggsyllarna är tryckimpregnerade kan även en kemisk lukt förekomma.

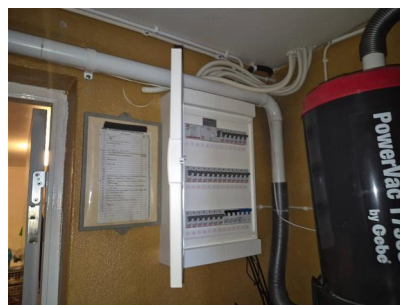
El-centralen har jordfelsbrytare.

Jordfelsbrytare finns installerad vid elcentralen.
