Tallen 13

Norra Bergsgatan 10

| Uppdragsnummer | R10073 |
| Besiktningsdatum | 2026-09-02 |

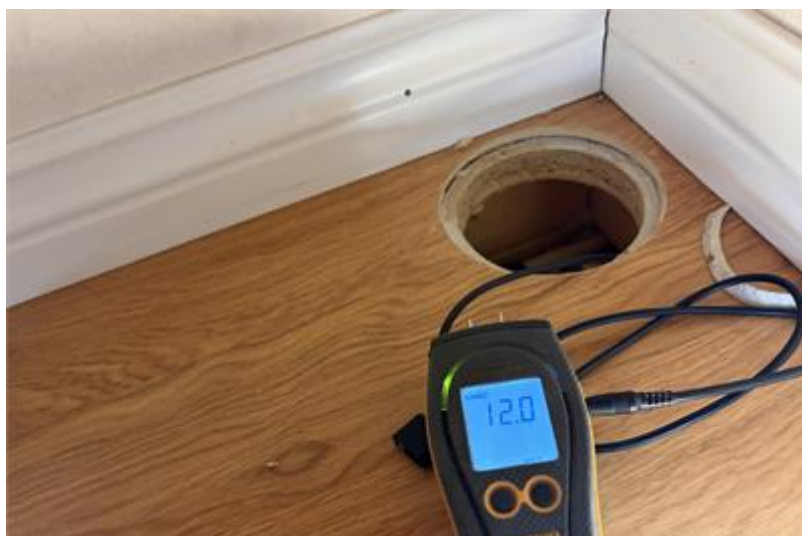
Kontroll av konstruktionen utfördes under trappan i entréhallen. Fuktkvoten i golv och syllkonstruktionen uppmättes till 12%. Det kritiska gränsvärdet för mikrobiell tillväxt brukar anges till ca 15-17% fuktkvot (FK). Rötskyddsbehandlat virke förekommer i konstruktionen och en avvikande lukt upplevdes. Rötskyddsbehandlat virke kan i vissa fall medföra egenemissioner (lukt).

Då avvikande lukt har noterats i golvkonstruktionen rekommenderas att vidare teknisk utredning utförs för att kontrollera orsak och omfattning av luktproblem samt ta fram ett åtgärdsförslag. Notera att stickprovsmässig undersökning är utförd samt att mätvärden normalt sett kan variera över årstiderna. För att säkert fastställa konstruktionens kondition och fuktstatus måste en mer omfattande undersökning utföras.
