# Besiktningsprotokoll

Anticimex Försäkringsbesiktning i samarbete med Fastighetsbyrån

| Fastighetsadress:<br>Tveten Hogen 1 | |

| Besiktningsdatum:<br>2026-09-02 | Protokollnummer:<br>69904976 |

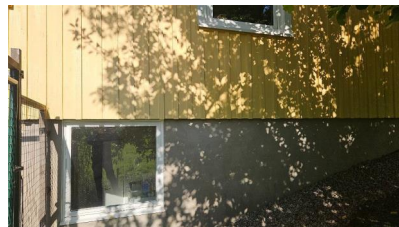
Ett antal mindre rötskador finns i fasadpanelens nedre delar.

Dessa bedöms inte ha lett till bakomliggande skador.

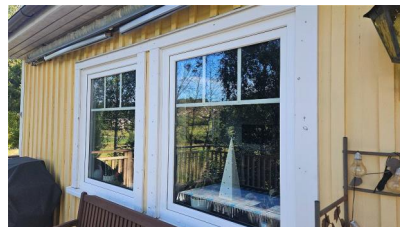
Fönsterfoder är i behov av målning/underhåll.

Fönsterbågar och fönsterkarmar där målningsbehov finns riskerar att få fukt- och rötskador på grund av sämre vattenavvisande förmåga.

För att öka livslängden på fönster rekommenderas målning och underhåll.

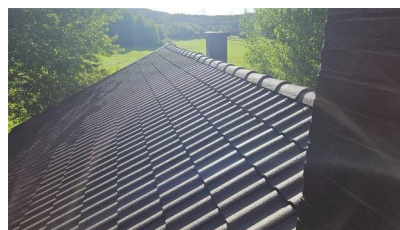
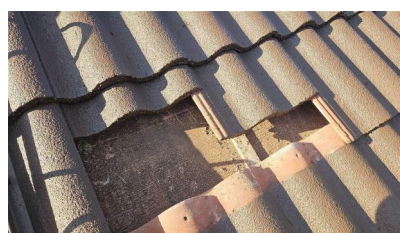
Yttertaket är original och har 2026 genomgått en ytlig skyddsbehandling av befintliga takpannor och skorsten.

Takpannor, plåtdetaljer och underlagspapp har enligt vår bedömning en begränsad livslängd. Eftersom husets taktäckning är äldre har det normalt ett minskat motstånd mot vatteninträngning.

Behandlingen 2026 har förvisso ökat skyddet och livslängden något.

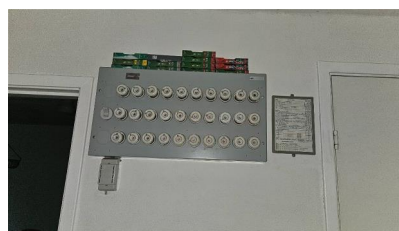
Jordfelsbrytare saknas.

- Elektrisk golvvärme förekommer i delar av källaren, där det då borde ha installerats en JFB.

När en elanläggning har utökats eller renoverats efter 2004 ska det finnas en jordfelsbrytare installerad, för att undvika personskador och brand.

Kontakta en elektriker för kontroll och åtgärd.

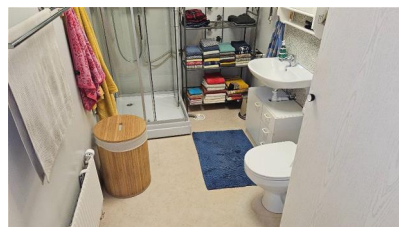
Våtutrymmet har äldre yt-/tätskikt.

Eftersom funktionen, som innebär att ytskiktet/tätskiktet ska vara vattentätt, kan vara nedsatt finns en ökad risk att vatten tränger igenom ytskiktet/tätskiktet med vattenskador i omkringliggande konstruktioner som följd.
