**Fastighetsuppgifter**

Gesunda 193:1

Bälterstigen 3

| Besiktningsföretag | OBM Besiktning i Dalarna AB |

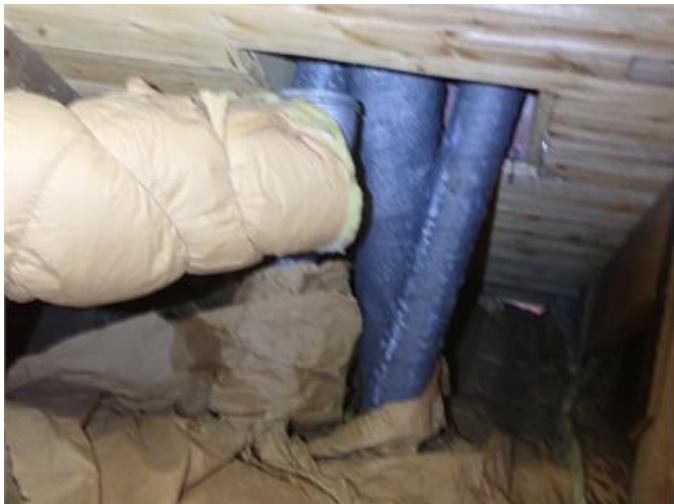
| Besiktningsresultat | | | | | |
|---|---|---|---|---|---|
| | | | X | | Ventilationstrummor är delvis oisolerade och en av dessa avslutar i vindsutrymmet. |

Ventilationstrumma som är oisolerad samt avslutar i vindsutrymmet.

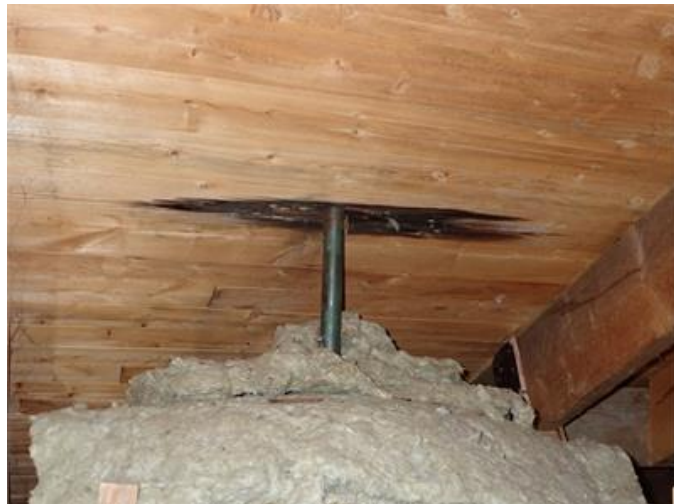
| Besiktningsresultat | | | | | |
|---|---|---|---|---|---|
| <b>Vind tillbyggd del</b> | | X | | | -Mindre mängd mikrobiell påväxt förekommer på underlagstak, det kan ej bedömas om detta är ett pågående problem eller äldre. Vinden bör därför kontrolleras regelbundet vinterns kallare månader.<br>-fuktpåverkan noteras på underlagstak vid genomföringar. |

Fuktpåverkan på underlagstak vind vid genomföring.

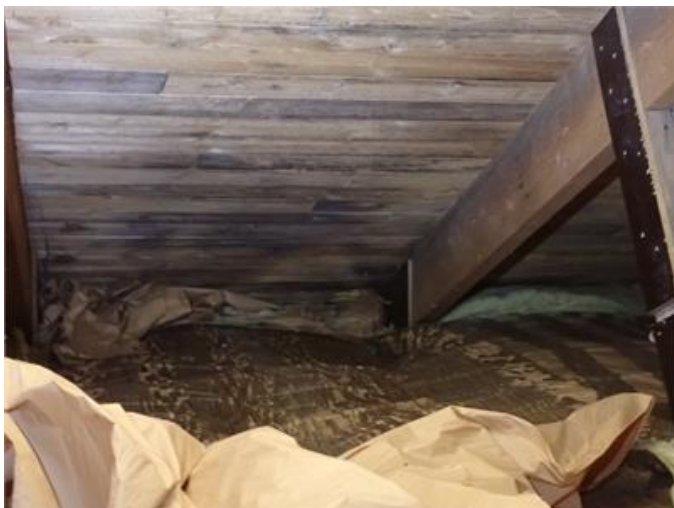
Exempel på mikrobiell påväxt på underlagstak vind.

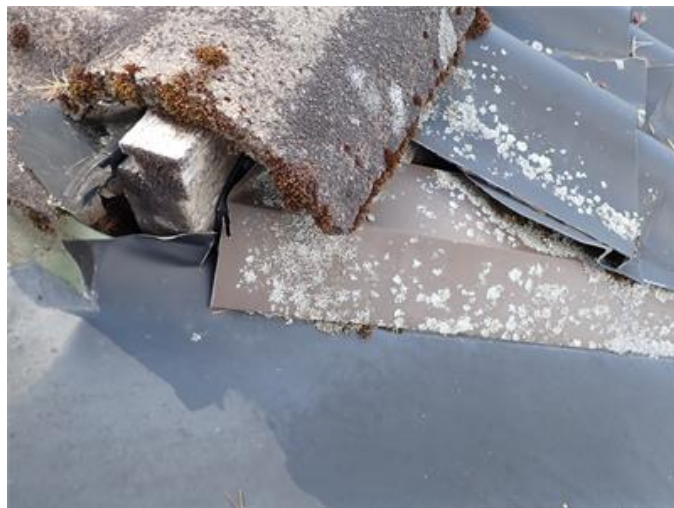
| Besiktningsresultat | | | | | |
|---|---|---|---|---|---|
| | | | X | | -Otätheter noteras mellan murstockar och skorstensbeslag.<br>-Takens anslutning mot plåttak är otät. |

Otätthet mellan mot plåttaket.

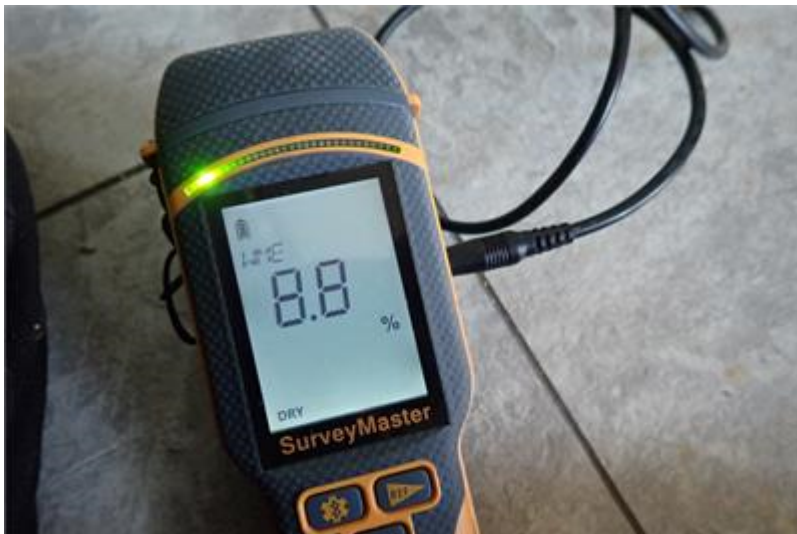
Vid konstruktionskontroll som utfördes via håltagning i golvet uppmättes fuktvärden under kritisk gräns och ingen mikrobiell lukt kunde upplevas av medtaget luktprov från isolering.

Fuktkvoten uppmättes till under 10% (fk) i golvregel.

Det kritiska gränsvärdet för mikrobiell tillväxt brukar anges till ca 17% fuktkvot (FK).
