**Fastighetsuppgifter**

Tornspiran 3

Kronovägen 7

| Uppdragsnummer | AB7972 |

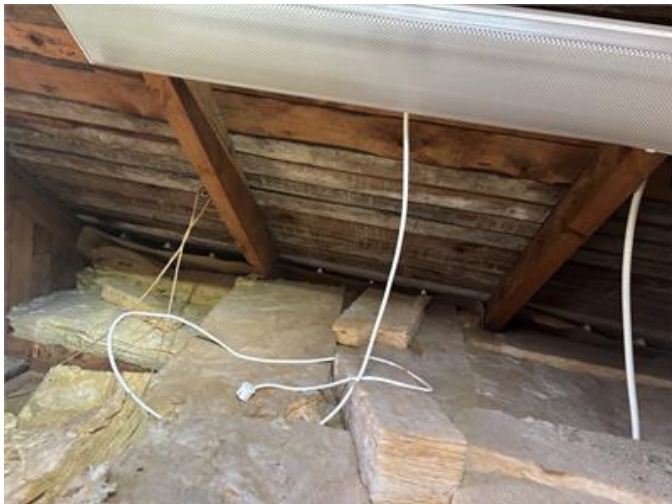
| Besiktningsresultat | | | | | |
|---|---|---|---|---|---|
| Vind | | X | | | Fuktrelaterade missfärgningar noterades på underlagstaket vilket bör hållas under uppsikt för att upptäcka ev. förändringar. Ej möjligt att fuktmäta då utrymmet ej gick att beträda. |
| | | | X | | Vinden har besiktigats lokalt från luckan på taket, ej möjligt att beträda vinden då landgångar saknas.<br>Lucka på gavel samt invändig vindslucka ovan trappen var otillgängliga. Obs. att resterande vindsutrymme inte har kunnat besiktigats öht. |

Översiktsbild av vinden från takluckan.

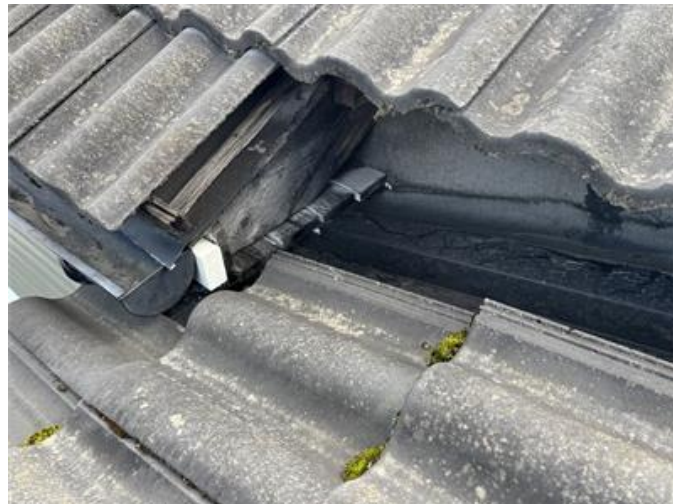
| Besiktningsresultat | | | | | |
|---|---|---|---|---|---|
| Tak | | x | | | <ul style="list-style-type: none"> <li>- Några trasiga takpannor samt pannor som lossnat från sitt fäste noterades.</li> <li>- Takfot är lokalt väderutsatt och åtgärder bör övervägas. Se bild längre bak i protokollet.</li> <li>- Ränndalar behöver rensas.</li> <li>- Nock kan kompletteras med nocktätning.</li> <li>- Regnhuv finns ej på skorsten och sprickor noterades.</li> <li>- Taklucka är äldre och rostig samt saknar hasp för låsning.</li> </ul> |

Bild visar väderutsatt takfot.
