# Besiktningsprotokoll

Anticimex Försäkringsbesiktning i samarbete med Fastighetsbyrån

| Fastighetsadress:<br>Masthuggarvägen 4 | |

| Besiktningsdatum:<br>2026-07-31 | Protokollnummer:<br>69913137 |

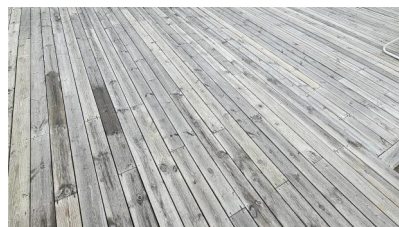
Altanen har ett normalt slitage.

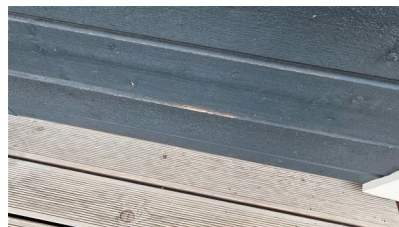
Fasadpanelen har ett begynnande behov av målning/underhåll.

Fasadbeklädnad och träkonstruktioner där målningsbehov finns riskerar att få fukt- och rötskador på grund av sämre vattenavvisande förmåga. För att öka livslängden på fasadbeklädnaden rekommenderas målning och underhåll.

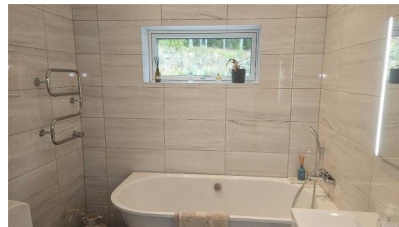
- Tätskiktet i golvbrunnen är felmonterat, klämringen är inte
- Fönster olämpligt placerat ovan badkar.

När tätskikt är felmonterat i golvbrunnen och fönstret är placerat i duschzonen innebär det risk för fuktskador. Vatten kan tränga ner i omkringliggande konstruktioner med fuktrelaterade skador som följd.
