# Besiktningsprotokoll

| Fastighetsbeteckning:<br>Harge 3:62 | |
| Fastighetsadress:<br>Lysebacksvägen 9 | |

| Besiktningsdatum:<br>2026-09-01 | Protokollnummer:<br>69902321 |

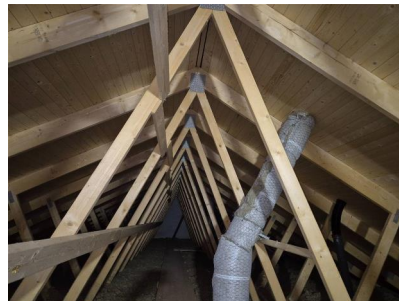
### Utvändigt / Vind

Vid kontroll av vinden uppmättes fuktvärden under kritisk fuktnivå för mikrobiell tillväxt och en normal lukt upplevdes. Fuktkvoten i underlagstak/takbjälkar uppmättes till 8 %.

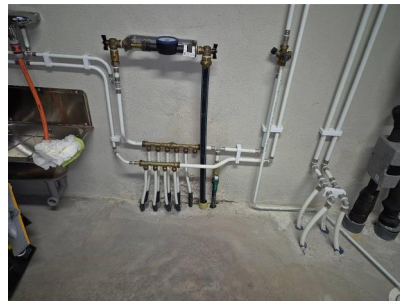
### Entréplan / Garage

Rörslits saknar vattentät botten.

En rörslits ska ha en vattentät botten och vara försedd med skvallerrör. När det saknas ökar risken för att ett läckage inte upptäcks i tid. Det kan leda till fuktskador i omkringliggande konstruktioner.
