# Besiktningsprotokoll

Anticimex Försäkringsbesiktning i samarbete med Fastighetsbyrån

| Fastighetsadress:<br>Redaregatan 8 | |

| Besiktningsdatum:<br>2026-09-02 | Protokollnummer:<br>69915884 |

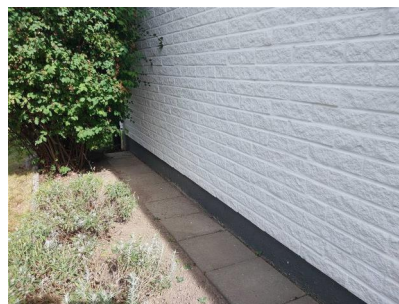
Mark/plattor lutar delvis mot huset.

Detta kan innebära en ökad fuktbelastning mot grunden. Det rekommenderas att tillse att marken/plattorna lutar från huset.

Mindre växter finns i anslutning till byggnaden.

Området närmast huset rekommenderas att vara fritt från växtlighet.

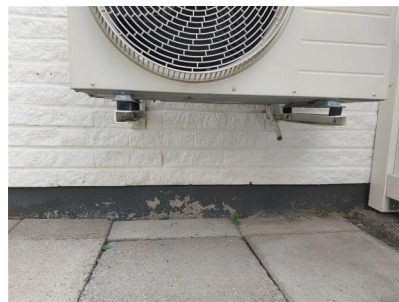
Kondensvatten från luftvärmepumpens utedel leds inte bort från husgrunden.

Detta medför ökad risk för att vatten tränger in i anslutande konstruktioner, vilket i sin tur kan leda till fuktrelaterade skador. Observera att besiktning av byggnadens värmesystem eller värmepumpen inte har ingått i uppdraget.

Mindre färg-/putssläpp noterades på delar av sockeln.

Observera att delar av sockel är obesiktad då den skymms av altan och/eller uterum.

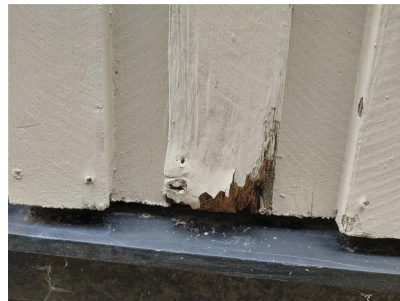
Rötskador noterades i nederkant fasadpanel, baksida garage.

Rötskador i fasaden är ett tecken på bristande fuktskydd/hög fuktpåverkan, som även kan leda till fuktrelaterade skador i bakomliggande konstruktioner.

Underhåll och byte av skadade panelbrädor rekommenderas samt att bakomvarande konstruktioner kontrolleras för att upptäcka eventuella följdskador.

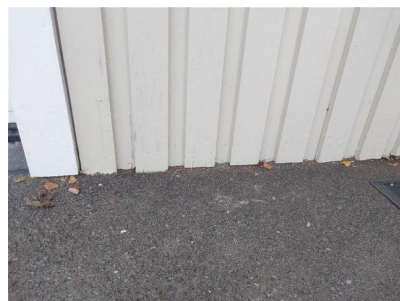
Avståndet mellan fasadbeklädnaden och mark är delvis litet/obefintligt.

Eftersom fasadbeklädnaden avslutas för nära mark finns risk att fukt från marken sugas upp i fasadpanelens nederkant. Detta kan orsaka fuktrelaterade skador i fasadbeklädnaden och bakomliggande konstruktioner.

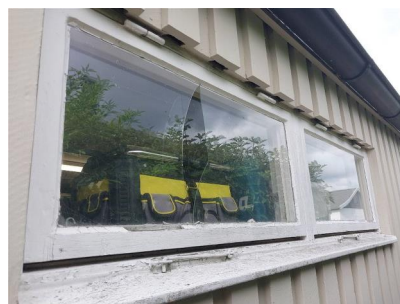
Äldre fönster är i behov av målning/underhåll. Kitt har släppt på vissa fönster.

Fönsterbågar och fönsterkarmar där målningsbehov finns riskerar att få fukt- och rötskador på grund av sämre vattenavvisande förmåga. För att öka livslängden på fönster rekommenderas målning och underhåll.

Spricka/skada noterades i enstaka fönsterglas.

Det rekommenderas kontakt med glasmästare för lämpliga åtgärder.

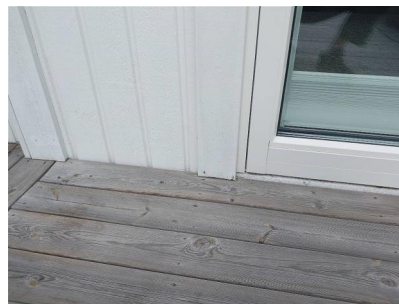
Altanen ligger nära/dikt an fasadpanel.

Det finns en ökad risk för fuktskador i fasadpanelen samt minskad livslängd på altanens golv då regnvatten/fukt stannar kvar i dessa områden. Det rekommenderas att spalt tas upp mellan altangolv och fasadpanel för att öka livslängden på fasad och altantrall.

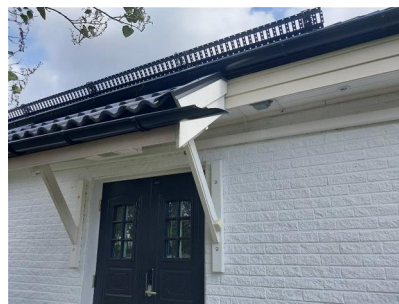
Enstaka stuprör är inte anslutet till markledning utan avslutas intill husliv (ovan mark).

Stuprör som inte är anslutet till markledning kan medföra en ökad fuktbelastning på grundmur/sockel som i sin tur kan leda till fuktrelaterade skador. Tillse att regnvatten leds bort från huset.

Stuprör finns inte vid entrétak.

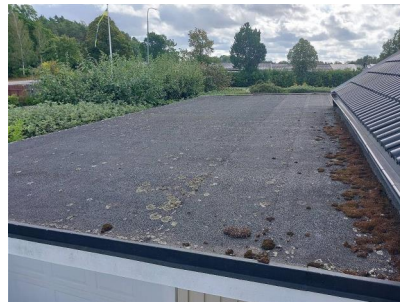
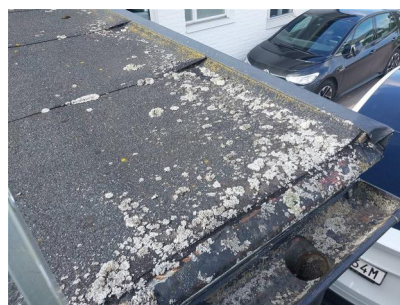
Takpappen vid låglutande del bedöms vara äldre. Åldersrelaterat slitage noterades i skarvar och mosspåväxt förekommer. Färgsläpp och mindre rostangrepp noterades på plåtdetaljer. Underhållsbehov noterades på taksarg/träkonstruktioner.

Ovan noteringar medför risk att taket har ett minskat motstånd mot vattengenomträngning. Detta i sin tur kan leda till att takkonstruktionen drabbas av fuktskador.

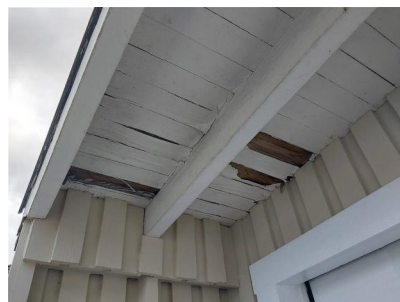
Färgsläpp och fuktpåverkan noterades vid takfot vid garage.

Detta kan bero på olika saker, och kan vara ett tecken på en tidigare eller ett pågående läckage. Området bör hållas under uppsikt samt att lämpliga åtgärder vidtas efter behov.

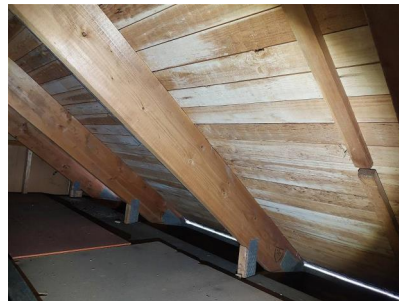
Vid kontroll av åtkomligt sidovindsutrymme har fuktvärden under kritisk fuktnivå för mikrobiell tillväxt uppmätts, dock finns mindre mikrobiell påväxt på underlagstak. Fuktkvoten i underlagstak/takbjälkar uppmättes till omkring 8 %.

Det finns risk för mikrobiell tillväxt om fuktkvoten i gran/furu överstiger ca 17 %. Observera att fuktigheten på en kallvind varierar över året och att kallvindar normalt är som torrast under sommarhalvåret då solstrålningen mot taket hjälper till att torka ut vindsutrymmet.

Den upptäckta mikrobiella påväxten på underlagstaket är ett tecken på att vinden har tillförts eller tillförs fukt inifrån bostaden. För att komma tillrätta med detta kan fukttillförseln inifrån bostaden behöva minskas. Det kan göras genom att ventilationen i bostaden förbättras samt att eventuella otätheter i vindsbjälklaget (tak-/väggvinklar, lucka med mera) tätas. Läs Anticimex faktablad om uppvärmda vindsutrymmen för tips och råd.

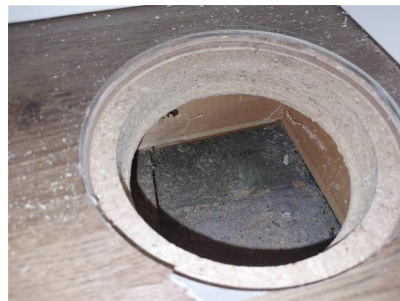
Grundläggningen består av en betongplatta på mark utan underliggande isolering och huvudsakligen med ett uppreglat isolerat golv dikt an betongen. Denna konstruktion får ofta skador på grund av naturlig fuktvandring.

Vid kontroll av konstruktion uppmättes fuktvärden under kritisk nivå för mikrobiell tillväxt dock upplevs avvikande lukt vid provhåltagning i golv i sovrum (i garderob). Fuktkvoten uppmättes till 12 % i syll. Träskyddsbehandlat virke påträffades vilket kan avge en kemisk lukt om de utsätts för fukt. Det finns också risk att lukten sprids till boendemiljön. För att bedöma orsak och omfattning av den lukt som förekommer rekommenderas en fördjupad undersökning.

Vid inspektionslucka i kök uppmättes fuktkvoten till omkring 7 % i innerväggsregel. Ingen avvikande lukt vid inspektionsluckan i kök och ingen avvikande lukt upplevs i bostaden.

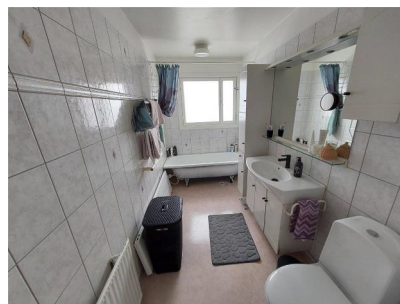
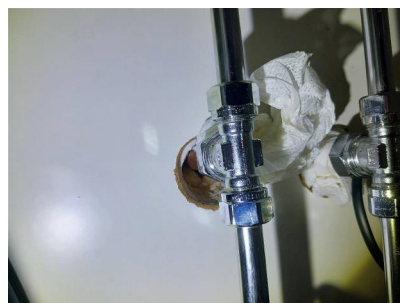
Våtutrymmet har äldre yt-/tätskikt. Äldre gjutjärnsbrunn noterades med rostangrepp.

Eftersom funktionen, som innebär att ytskiktet/tätskiktet ska vara vattentätt, kan vara nedsatt finns en ökad risk att vatten tränger igenom ytskiktet/tätskiktet med vattenskador i omkringliggande konstruktioner som följd.

Golvfall mot golvbrunn noterades med lokala avvikelser.

Brister i golvets och/eller tätskiktets lutning mot golvbrunn medför ökad risk för att vatten blir stående i golvets lågpunkter, vilket kan orsaka missfärgningar samt att unken lukt uppstår.

Väggbeklädnaden är otät vid rör genomföringar.

De otäta rör genomföringarna i väggbeklädnaden medför att vatten kan tränga ner i bakomliggande konstruktioner med fuktskador som följd. Detta kan i sin tur leda till mikrobiella skador (angrepp av mikroorganismer).

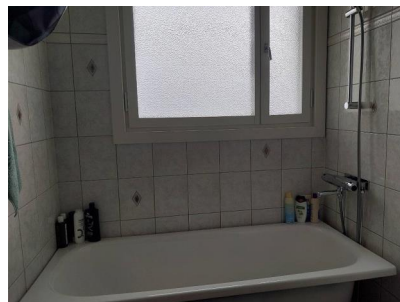
Fönster är olämpligt placerat.

Fönstrets placering i våtutrymmet utgör en risk för fuktskador i fönster- och väggkonstruktionen. För att minska risken för fuktskador på fönster och väggkonstruktion rekommenderas att man skyddar fönstret mot vattenbegjutning.

Mindre sprickor förekommer i fog vid kakel på vägg.

Normala fuktvärden indikerades mot kakel och golv.

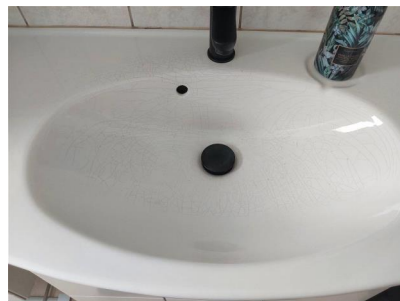
Ytliga skador noterades i handfat.

Slitage/fuktpåverkan förekommer på kommod.

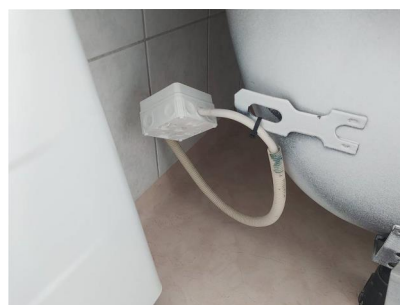
Eldragning/eldsosa finns under badkar.

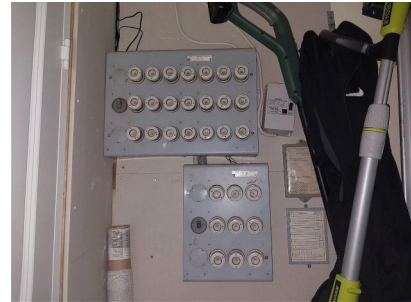
Jordfelsbrytare finns installerad vid elcentralen.

Kablar ej korrekt uppfästa, vilket rekommenderas att åtgärdas. Vid osäkerhet kontakta fackman/elektriker.

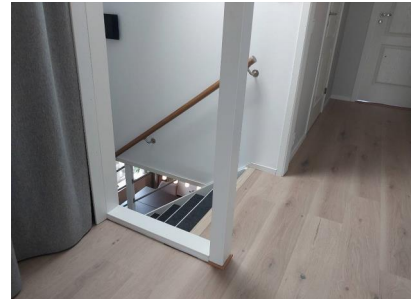
Trapppräcke saknas, vilket rekommenderas att montera för att minska risken för fallolyckor.
