# Besiktningsprotokoll

Anticimex Försäkringsbesiktning i samarbete med Fastighetsbyrån

| Fastighetsadress:<br>Aspliden 15 | |

| Besiktningsdatum:<br>2026-08-31 | Protokollnummer:<br>69892404 |

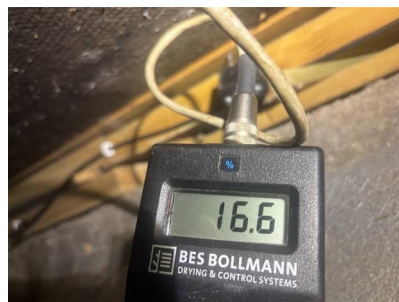
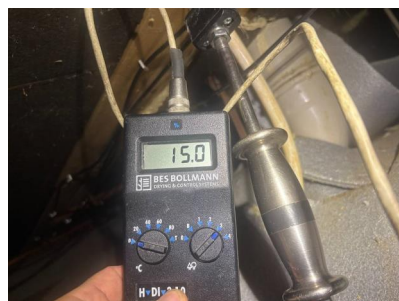
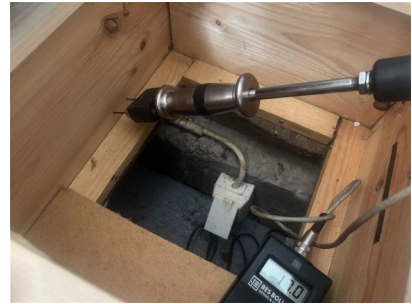
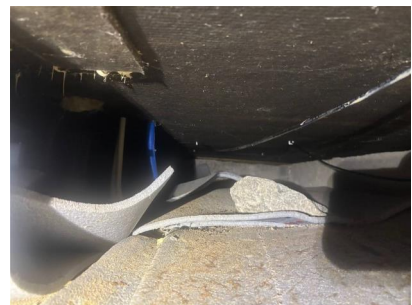
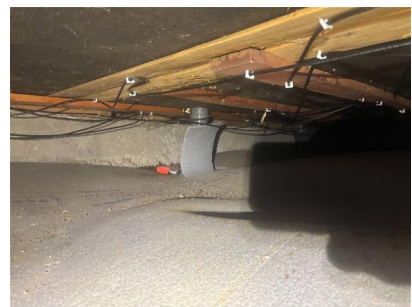
Vid kontroll av krypgrunden uppmättes fuktvärden över och under kritisk nivå för mikrobiell tillväxt och en avvikande lukt upplevdes under luckan i hörnet vid vardagsrummet.

Större delen av krypgrunden är inte krypbar på grund av låg höjd. (Ej besiktigad i sin helhet)

Risk för mikrobiell tillväxt föreligger om den relativa fuktigheten i den omgivande luften är över 75 % vilket i furuvirke motsvarar en fuktkvot på 17 %.

Uteluftsventilerade krypgrunder med bjälklag av organiskt material har ofta fuktskador på grund av naturlig fuktpåverkan. Lukten som känns i krypgrunden kan också spridas till boendemiljön.

Fuktkvoten uppmättes mellan 15% och 17,0% i bjälklagets undersida.

Vi rekommenderar en fördjupad undersökning för att bedöma orsak och omfattning.

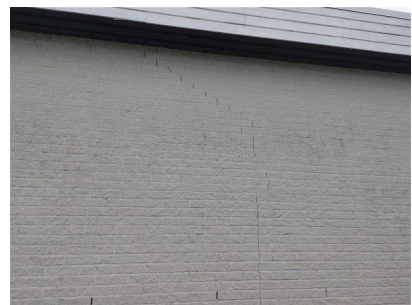
Sprickor finns i tegelfasaden.

Detta kan leda till fukt- och frysskador i konstruktionen.

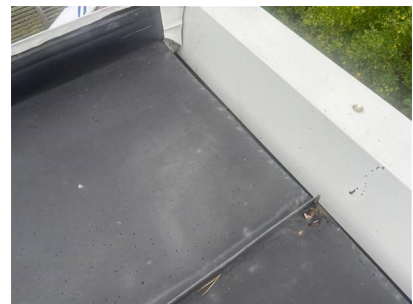
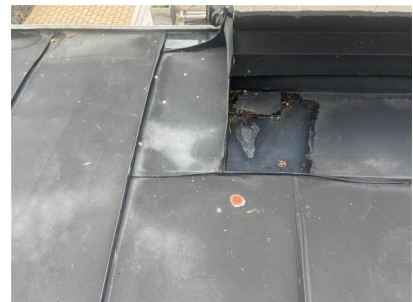
Plåttaket har mindre rostangrepp i nederkant nära hängrännan

Brister i taktäckningen kan leda till att regn- eller smältvatten tränger ner i  
underliggande takkonstruktion och orsakar fuktskador.

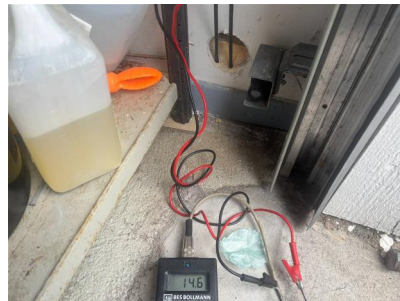
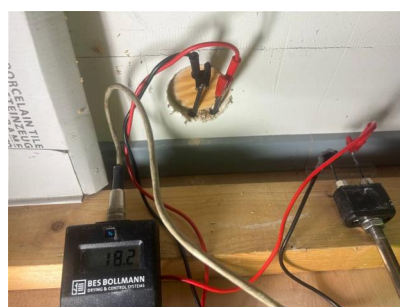
Vid kontroll av konstruktion uppmättes fuktvärden över och under kritisk nivå för mikrobiell tillväxt och en mindre avvikande lukt upplevdes i borrhålet i verkstaden.

Grundläggningen består av en betongplatta på mark utan underliggande isolering

Provhål 1 togs i ytterväggen till höger innanför porten. Fuktkvoten uppmättes till 14,6% i syllen som har kontakt med bottenplattan. Normal lukt upplevdes i konstruktionen.

Provhål 2 togs i verkstadens bakre yttervägg. Fuktkvoten uppmättes till 18,2% i syllen som har kontakt med bottenplattan. En avvikande lukt upplevdes i konstruktionen.

Väggsyllar riskerar att drabbas av fuktskador på grund av naturlig fuktpåverkan om fuktskyddet är bristfälligt utfört alternativt saknas. Fuktvandring kan ske från marken genom betongen till organiskt material genom så kallad kapillärsugning och diffusion, vilket kan leda till skador med lukt av mikrobiell karaktär. Om reglarna är tryckimpregnerade kan även en kemisk lukt förekomma.

Vi rekommenderar en fördjupad undersökning för att bedöma orsak och omfattning. Det är viktigt att tänka på att denna rekommendation om fördjupad undersökning gäller hela garagets syllar.

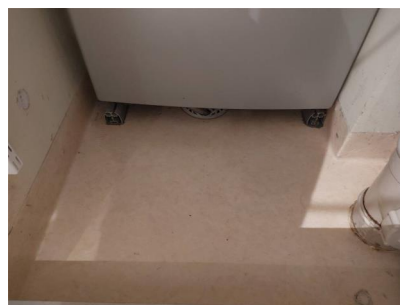
Våtutrymmet har äldre yt-/tätskikt och golvbrunn.

Eftersom funktionen, som innebär att ytskiktet/tätskiktet ska vara vattentätt, kan vara nedsatt finns en ökad risk att vatten tränger igenom ytskiktet/tätskiktet med vattenskador i omkringliggande konstruktioner som följd.

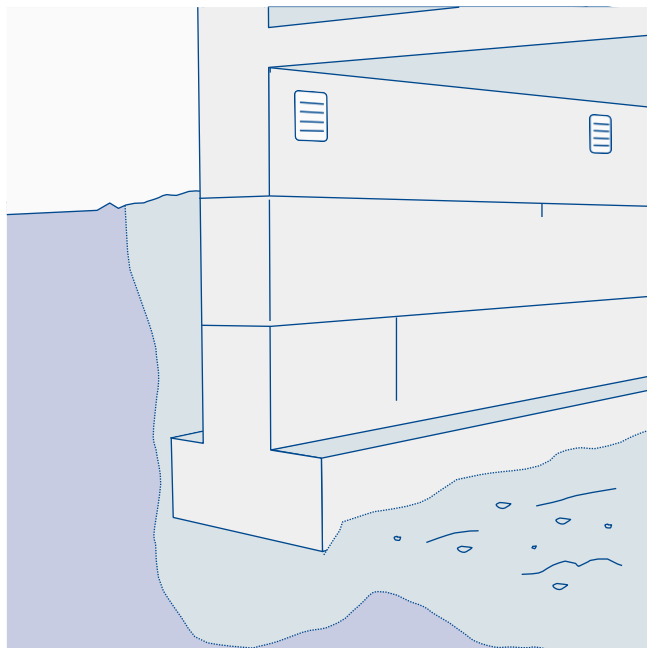
När varm luft ventileras in i en kall krypgrund, kyls luften ned och kondensation uppstår. Det kan i sin tur leda till fukt- och mögelskador.
