# Besiktningsprotokoll

Anticimex Försäkringsbesiktning i samarbete med Fastighetsbyrån

| Fastighetsadress:<br>Lilla Myrekärrsvägen 20 | |

| Besiktningsdatum:<br>2026-08-31 | Protokollnummer:<br>69886580 |

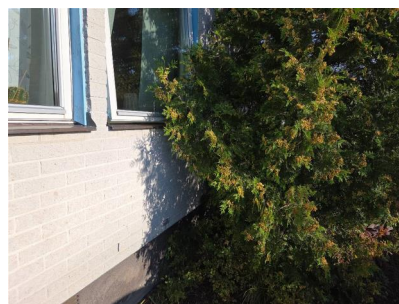
Växter finns i anslutning till byggnaden.

När det finns rabatter och växter nära byggnaden finns risk att fukt stannar kvar i väggarna. Detta kan i sin tur orsaka invändiga fuktskador. Växternas rötter kan också skada grundmuren och sätta dräneringsledningen ur funktion.

Området närmast huset rekommenderas att vara fritt från växtlighet.

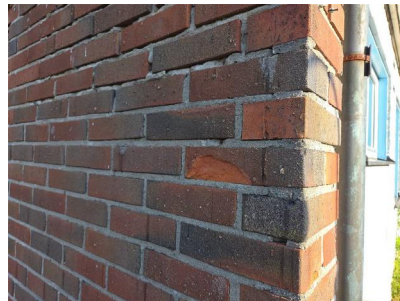
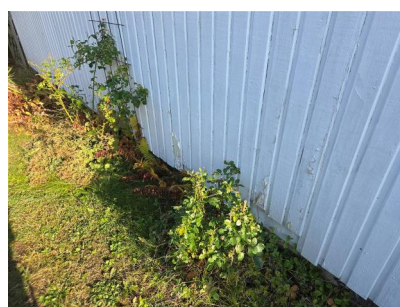
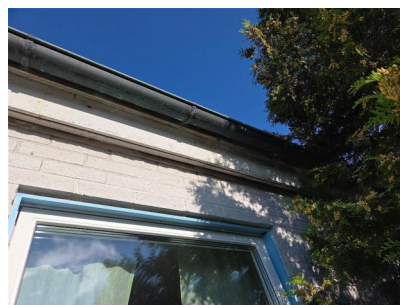
Tegelfasaden är äldre med slitna/urgröpta tegelfogar samt att enstaka frostsprängning finns.

Tegel är ett starkt och tåligt fasadmaterial som kräver lite underhåll. Ofta förekommer tunna sprickor vilket oftast har kosmetisk betydelse. Med tiden behöver dock oftast fogar kompletteras samt fasadens kramling (förankring i stommen) kan rosta sönder/lossna vilket innebär att fasaden kan bukta/svikta. Vanligt förekommande är även att armeringen över fönster/dörrar rostar (utvidgas) varvid den kraften kan orsaka fogsläpp och sprickbildning i tegelfasader. Ovanstående kan i sin tur leda till fuktskador i bakomliggande konstruktioner. Stora avvikelser förekommer dock beroende på hur utsatt fasaden är.

Fasadpanelen/takfotsbrädor är i behov av målning/underhåll.

Fasadbeklädnad och träkonstruktioner där målningsbehov finns riskerar att få fukt- och rötskador på grund av sämre vattenavvisande förmåga. För att öka livslängden på fasadbeklädnaden rekommenderas målning och underhåll.

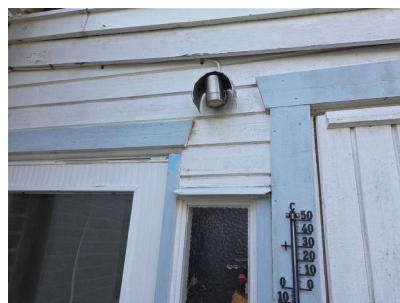
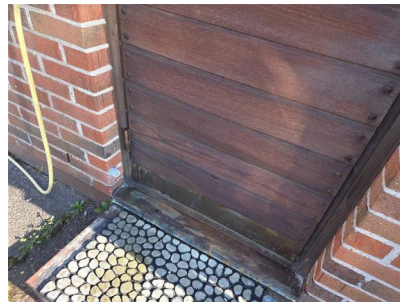
Överbleck saknas ovan dörr som lokalt även har lokalt underhållsbehov.

Avsaknad av bleck ovanför dörren medför att det finns risk för att vatten kan rinna in och orsaka mikrobiella skador (angrepp av mikroorganismer) på tröskel och/eller i kringliggande vägg och bjälklag.

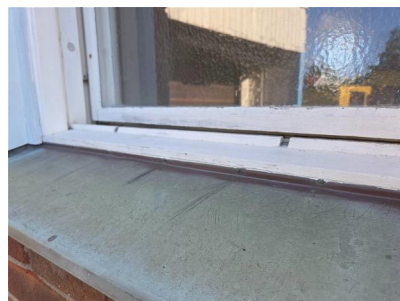
Torrspäckor finns på äldre fönster.

Dessa bedöms inte ha lett till bakomliggande skador.

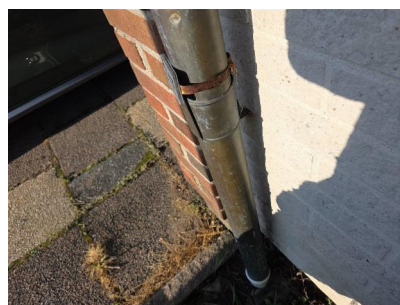
Fals på stuprör vänd mot fasad samt att lövsilar saknas lokalt.

Falsen på stuprören kan med fördel vändas ut från fasaden för att lättare se om röret blivit skadat efter vinterns påfrestningar samt för att undvika skador på fasad vid ett eventuellt läckage, även lövsilar kan monteras.

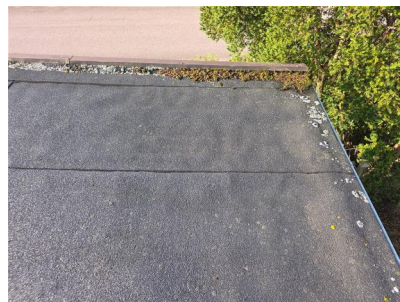
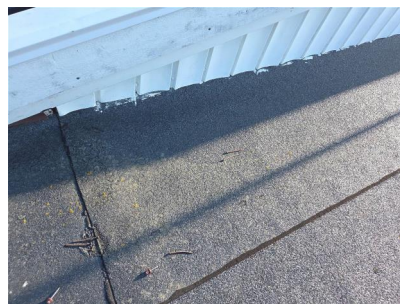
Takpappen är äldre med mindre krackeleringar/lavpåväxt.

Tätskiktet på ett platt/låglutande tak har enligt vår bedömning en begränsad livslängd. Eftersom takpappen är äldre har det ett minskat motstånd mot vattengenomträngning. Detta i sin tur kan leda till att takkonstruktionen drabbas av fuktskador.

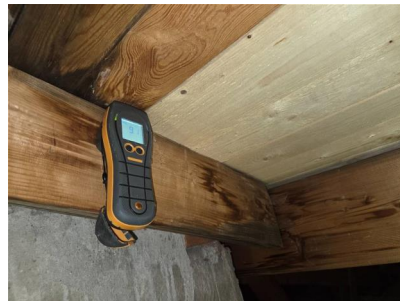
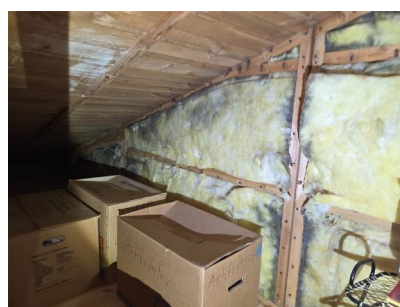
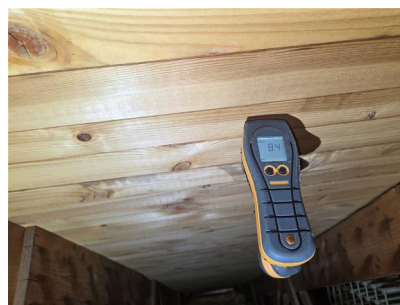
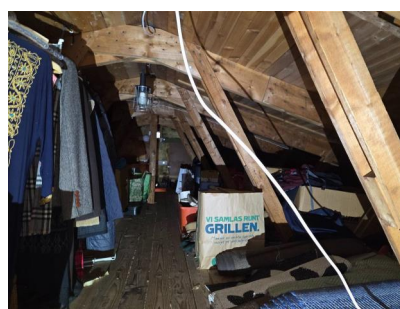
Underlagstaket har äldre fuktfläckar samt vissa missfärgningar påvisades i utrymmet.

Noterade fuktfläckar bedöms ha uppstått innan takomläggningen.

Framtida okulära kontroller bör alltid utföras efter förändringar.

För att bl.a. ombesörja för god inomhusmiljö, så rekommenderas det att friskluftsventiler installeras i samtliga sov- och vistelserum (ej kök och våtrum). Det rekommenderas även att elektriska frånluftsfläktar installeras i våtrum. för att förhindra att ett överskott av varmluft tränger upp på vindsutrymmena, vilket kan leda till kondensutveckling vintertid.

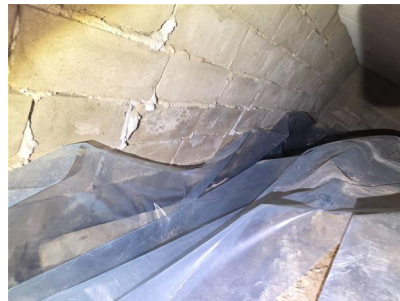
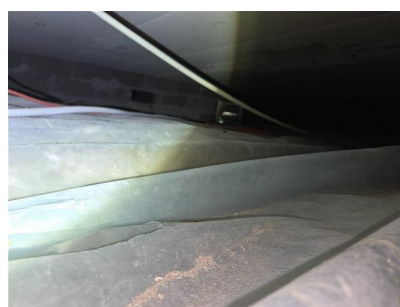
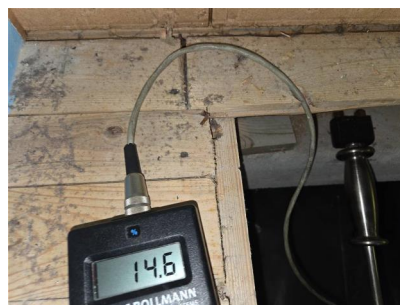
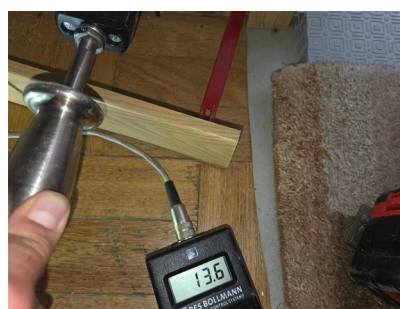
Organiskt material i mindre omfattning finns i utrymmet, även en något avvikande/mikrobiell lukt upplevdes.

När man har organiskt material i en fuktig miljö finns en ökad risk för mikrobiell tillväxt (angrepp av mikroorganismer). Detta kan i sin tur leda till att denna mikrobiella lukt sprids till boendemiljön.

Vidare noteras att en kylavfuktare finns monterad i krypgrunden. Vid kylavfuktning faller fukt ut i form av vatten när man kyler ner luften, vattnet leds ofta bort med slang eller samlas upp i ett kärl. Det här är en bra, effektiv och ekonomisk metod när det är varmt och det finns mycket fukt, som t ex i tvättstugor eller simhallar. Dock minskar fördelarna i kalla klimat, redan vid +15° C finns risk att funktionen blir nedsatt samt med ökade driftskostnaderna som följd. Det är rekommenderat att krypgrunden hålls under uppsyn främst då temperaturen sjunker/höjs utvändigt för att säkerställa kylavfuktarens funktion. Vid förhöjd relativ fuktighet under en längre tid bör en avfuktare anpassad till krypgrunder monteras in s.k. sorbtionsavfuktare med tillhörande kanalsystem och hygrostat.

Vid kontroll av konstruktionen som utfördes i ovan liggande uppreglade trägolv då inga organiska material påträffades i krypgrund uppmättes fuktvärden under kritisk fuktnivå för mikrobiell tillväxt.

Risk för mikrobiell tillväxt föreligger om den relativa fuktigheten (RF) i den omgivande luften är över 75 % vilket i furuvirke motsvarar en fuktkvot (FK) på 17 %.

Fuktkvoten uppmättes till 14,6% i träregel kring lucka i sovrum samt 13,6% via mindre provhål bakom fotlist i vardagsrum i ytterväggsregel.

En krypgrund med lättbetongbjälklag är att jämföra med en betongplatta på mark då luftfuktigheten i krypgrunden påverkar betongbjälklaget. När det på bjälklaget monteras organiska material finns risk att dessa påverkas av fukten med mikrobiell lukt som följd. Risk finns att denna lukt kan påverka inomhusmiljön.

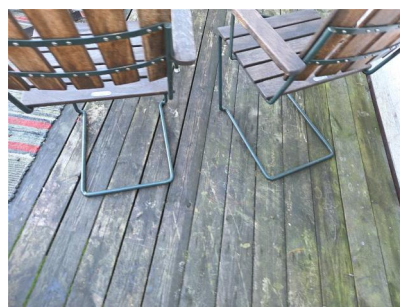
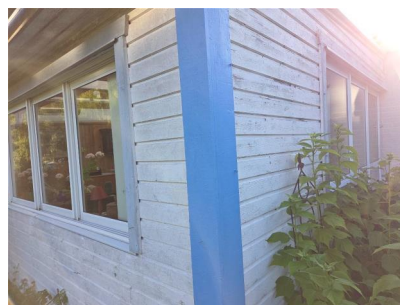
Altantrall/fasadpanel har underhållsbehov.

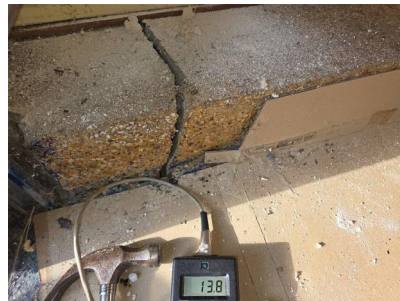
Vid kontroll av konstruktion uppmättes fuktvärde under kritisk nivå för mikrobiell tillväxt.

Grundläggningen består av en betongplatta på mark utan underliggande isolering.

Risk för mikrobiell tillväxt föreligger om den relativa fuktigheten (RF) i den omgivande luften är över 75 % vilket i furuvirke motsvarar en fuktkvot (FK) på 17 %.

Fuktkvoten uppmättes via provhål i vägg till 13,8% i en ytterväggsregel.

Väggsyllar riskerar att drabbas av fuktskador på grund av naturlig fuktpåverkan om fuktskyddet är bristfälligt utfört alternativt saknas. Fuktvandring kan ske från marken genom betongen till organiskt material genom så kallad kapillärsugning och diffusion, vilket kan leda till skador med lukt av mikrobiell karaktär. Om väggsyllarna är tryckimpregnerade kan även en kemisk lukt förekomma. Spricka noterades även i grundsockeln där renovering kan utföras.

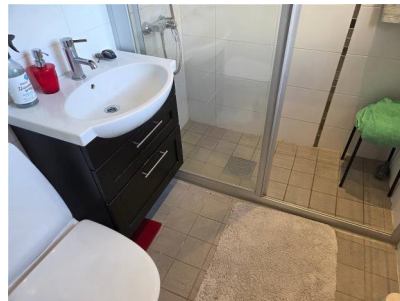
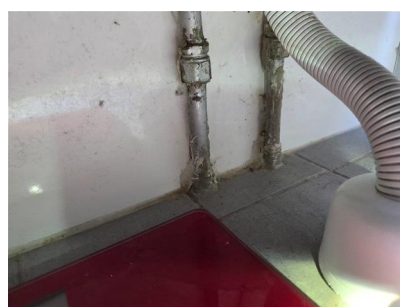
Rör genomföring finns nära vägg/ golv.

Det finns risk att tätskiktet inte har kunnat anslutas på ett rätt sätt, vilket kan leda till fuktskador.

Förhöjning/tät sarg finns mot duschzon.

Då det finns en förhöjning mellan duschzon och övrig golvyta i utrymmet kan vattnet inte vid till exempel läckage på handfatskopplingar/wc-stol ta sig till golvbrunn.

Risk finns därmed att vatten kan rinna ut i angränsande rum med fuktrelaterade skador som möjlig följd.

Normala fuktvärden indikerades mot klinker/kakel.
